# Asbestinventarisatattest

Ch. Cappellestraat 4, 8930 Meneen

Attestnummer : 20260722-000069.000

Uitgegeven op : 22.07.2026

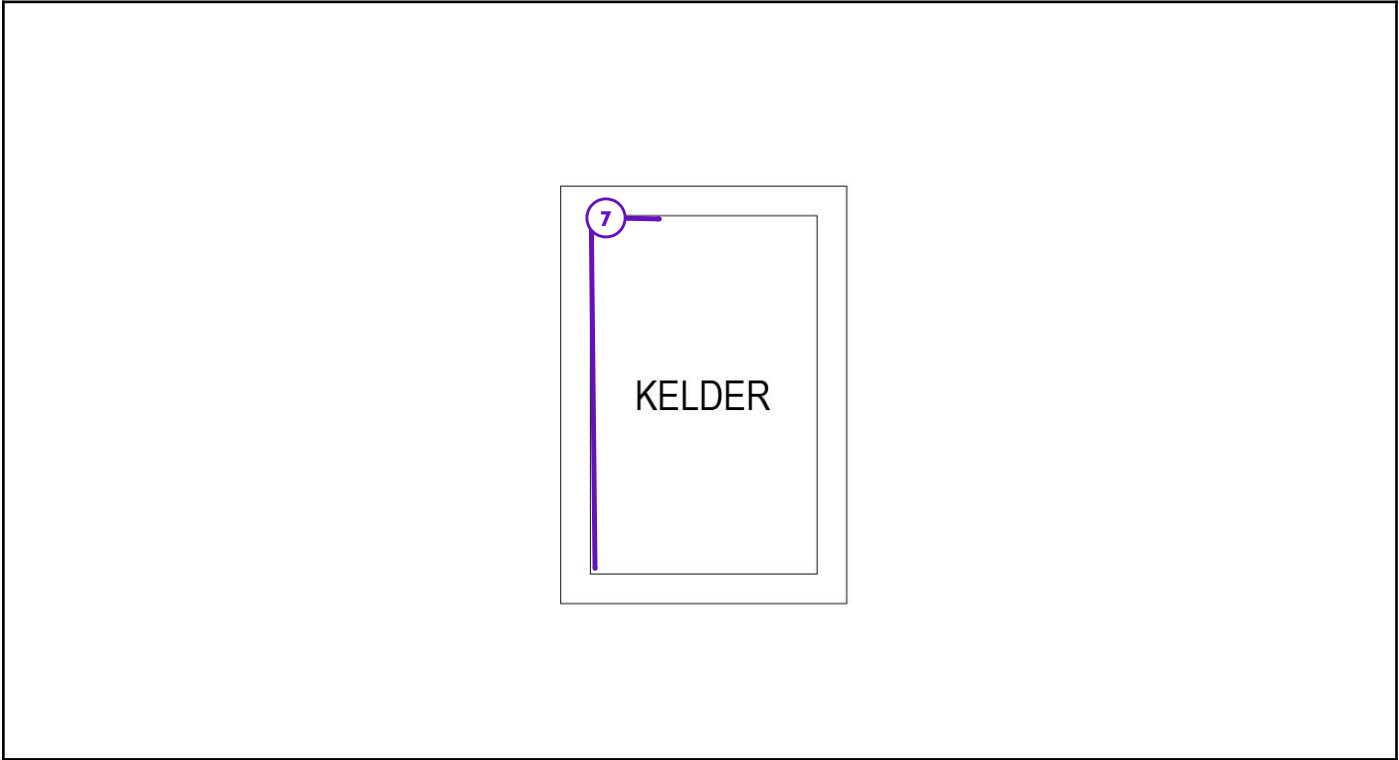
# Plan 1.1: Kelder

| Beschrijving | Type | Actie |
|---|---|---|
| 7. Wandtegels (lijm) | Advies | - |

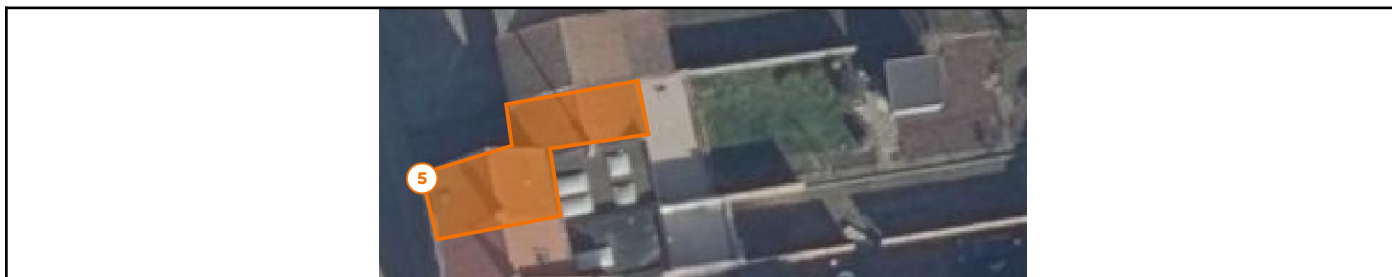
## Plan 1.6: Luchtfoto

| Beschrijving | Type | Actie |
|---|---|---|
| 5. Onderdak | Asbestmateriaal | Maatregelen nemen |
