# Asbestinventarisatetest

Lode de Boninghestraat 5, 2170 Antwerpen  
Gemeenschappelijke delen

Attestnummer : 20260416-000362.000

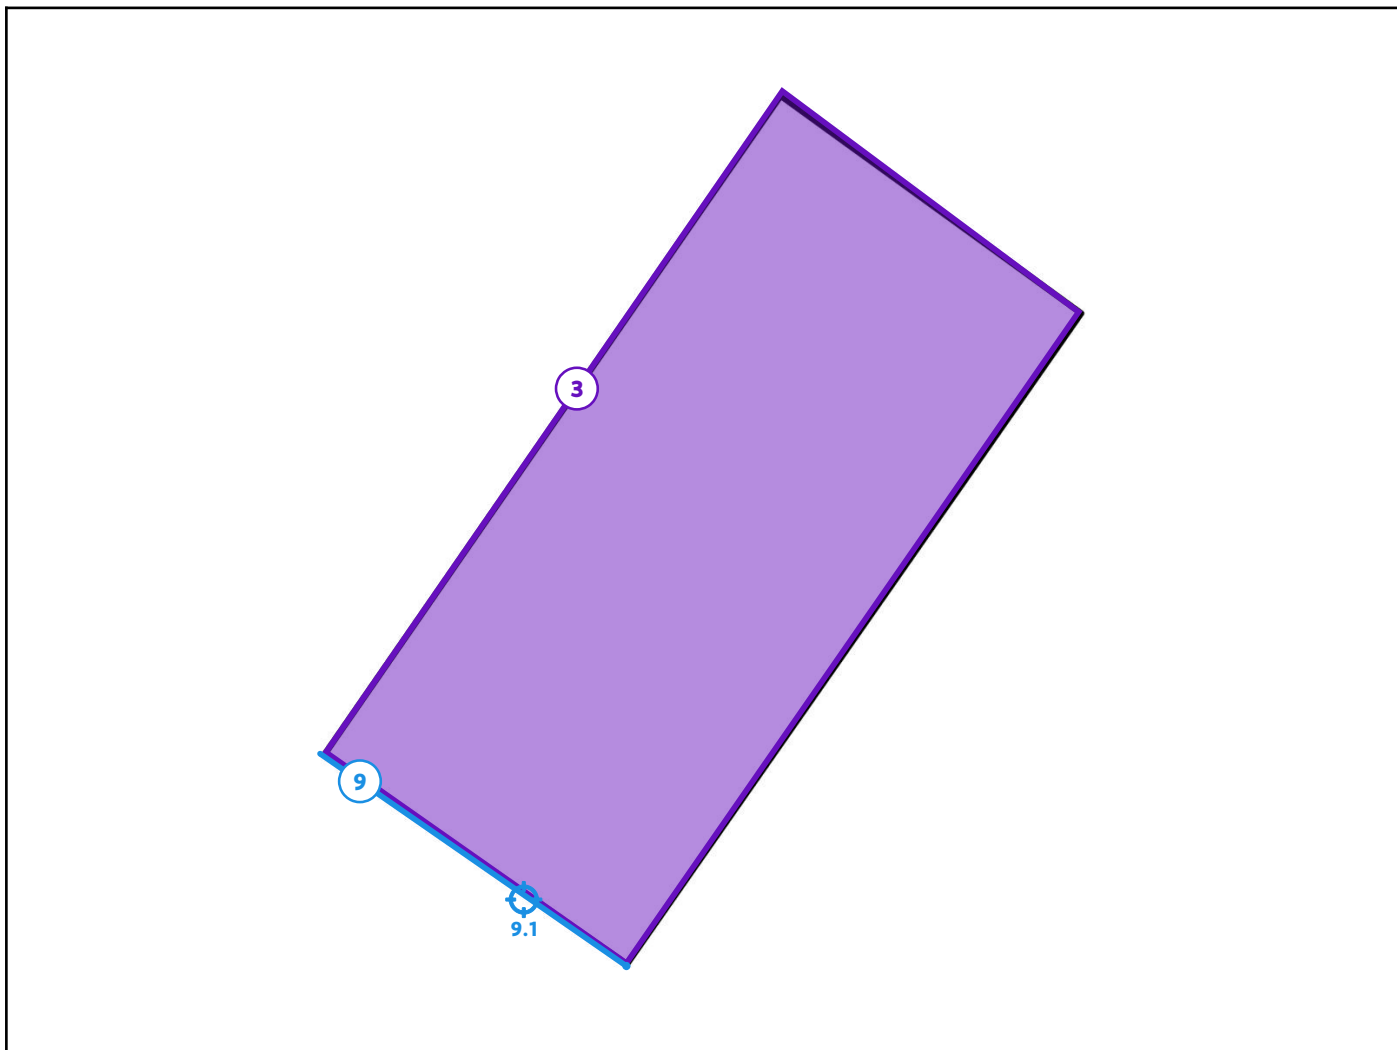
## Plan 1.1: Dak

Beschrijving	Type	Actie
3. Dak (beperking)	Beperking	-
9. Mastiek Gevel	Geen asbest	-
9.1 Code: PM03	Puntmonster	-

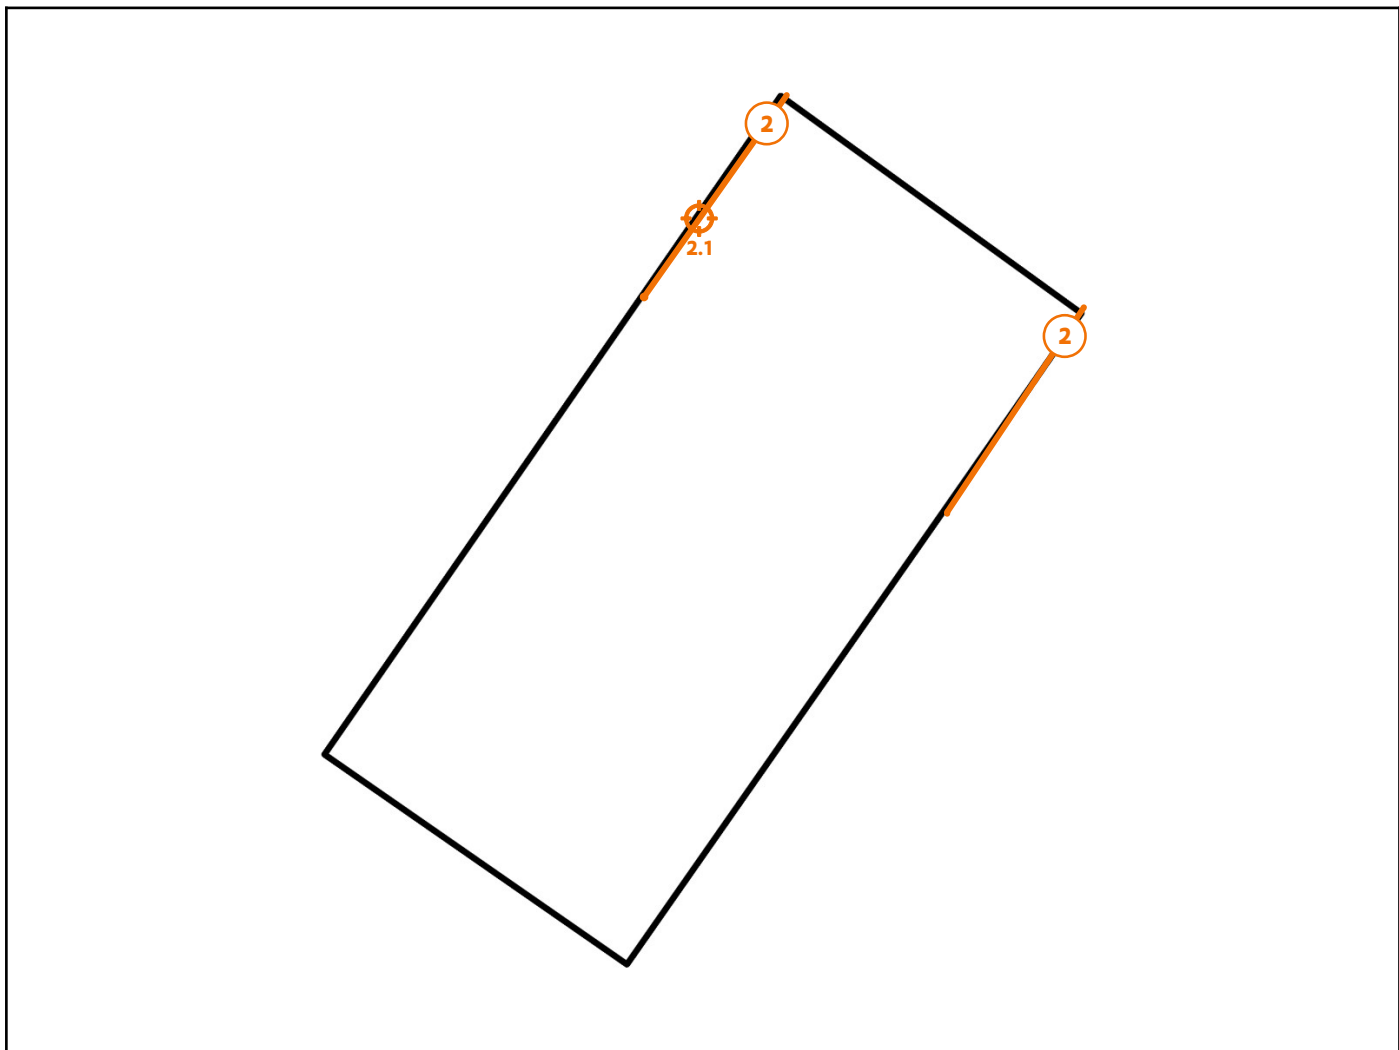
## Plan 1.2: Gevels

Beschrijving	Type	Actie
2. Gevel met leien	Asbestmateriaal	<a href="#">Verwijderen</a>
2.1 Code: PM02	Puntmonster	-

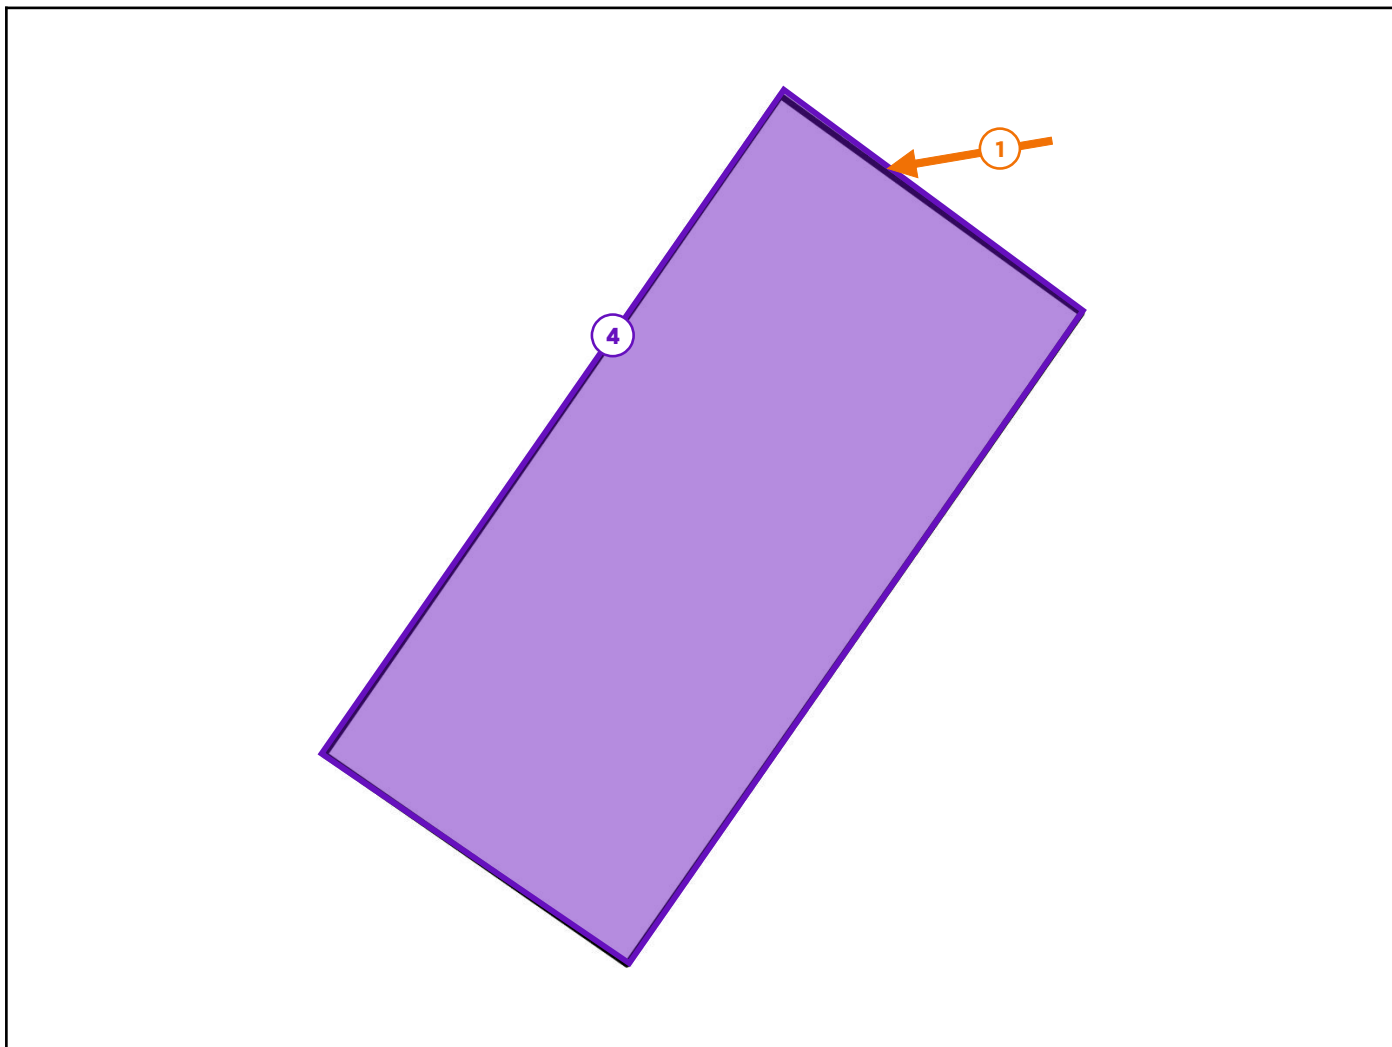
## Plan 1.3: Varia

Beschrijving	Type	Actie
1. Schouw	Asbestmateriaal	<a href="#">Verwijderen</a>
4. Onderdak (niet waarneembaar)	Beperking	-

2. Gevel met leien	Asbestmateriaal	<a href="#">Verwijderen</a>
7. Vinyl Traphal	Geen asbest	-
7.1 Code: PM01	Puntmonster	-
9. Mastiek Gevel	Geen asbest	-

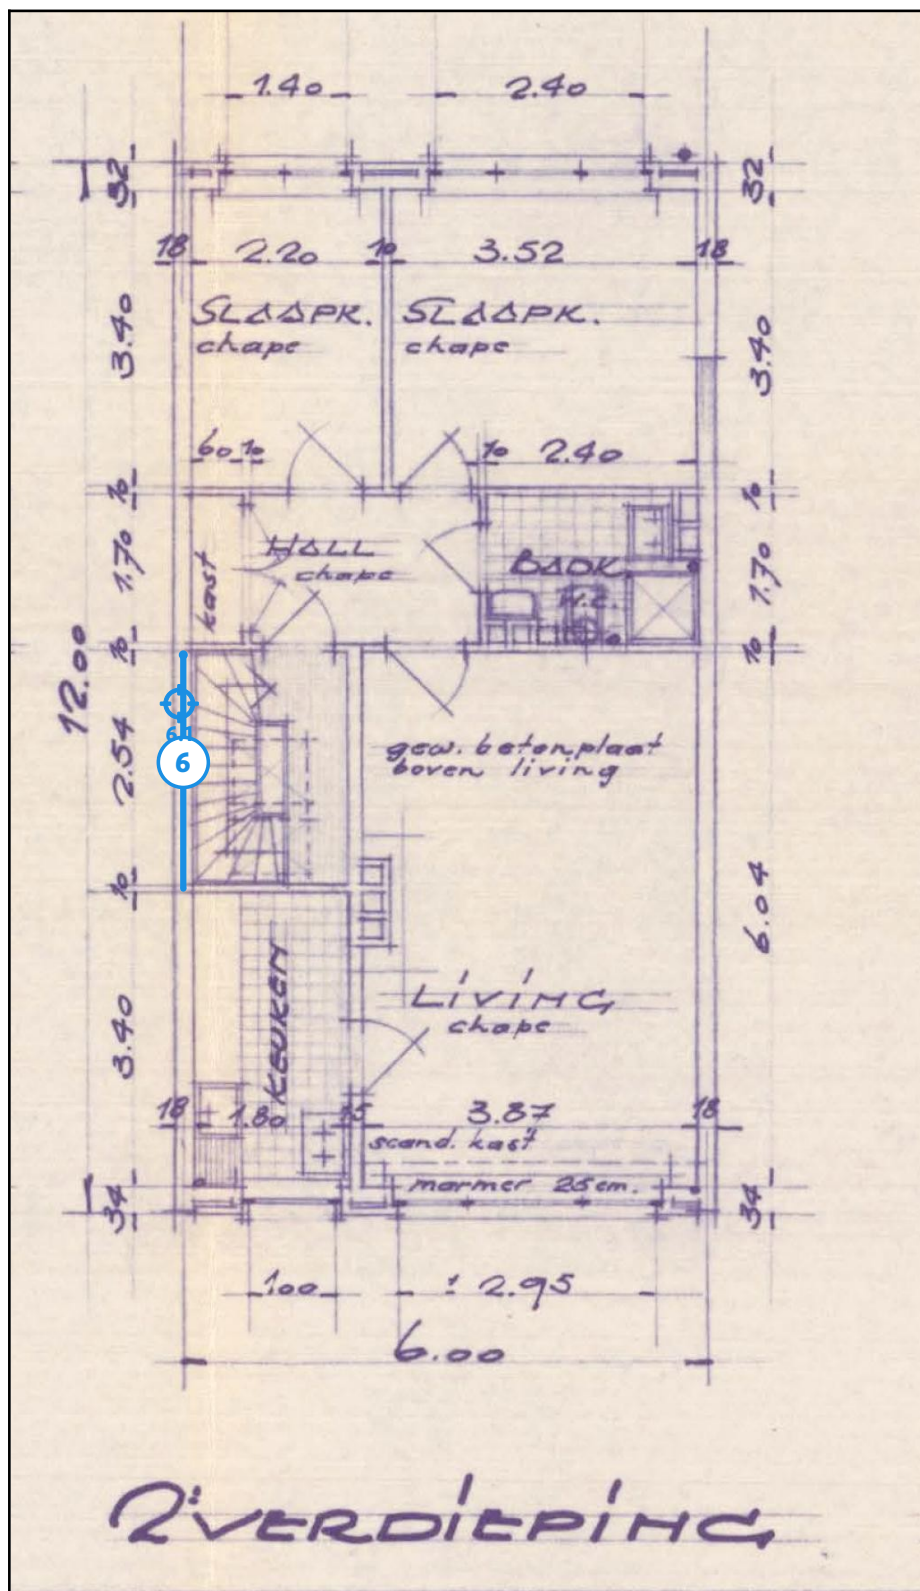
## Plan 1.5: V+2 Wanden

6. Pleisterwerk traphal (gemene delen)	Geen asbest	-
6.1 Code: MM01	Mengmonster	-

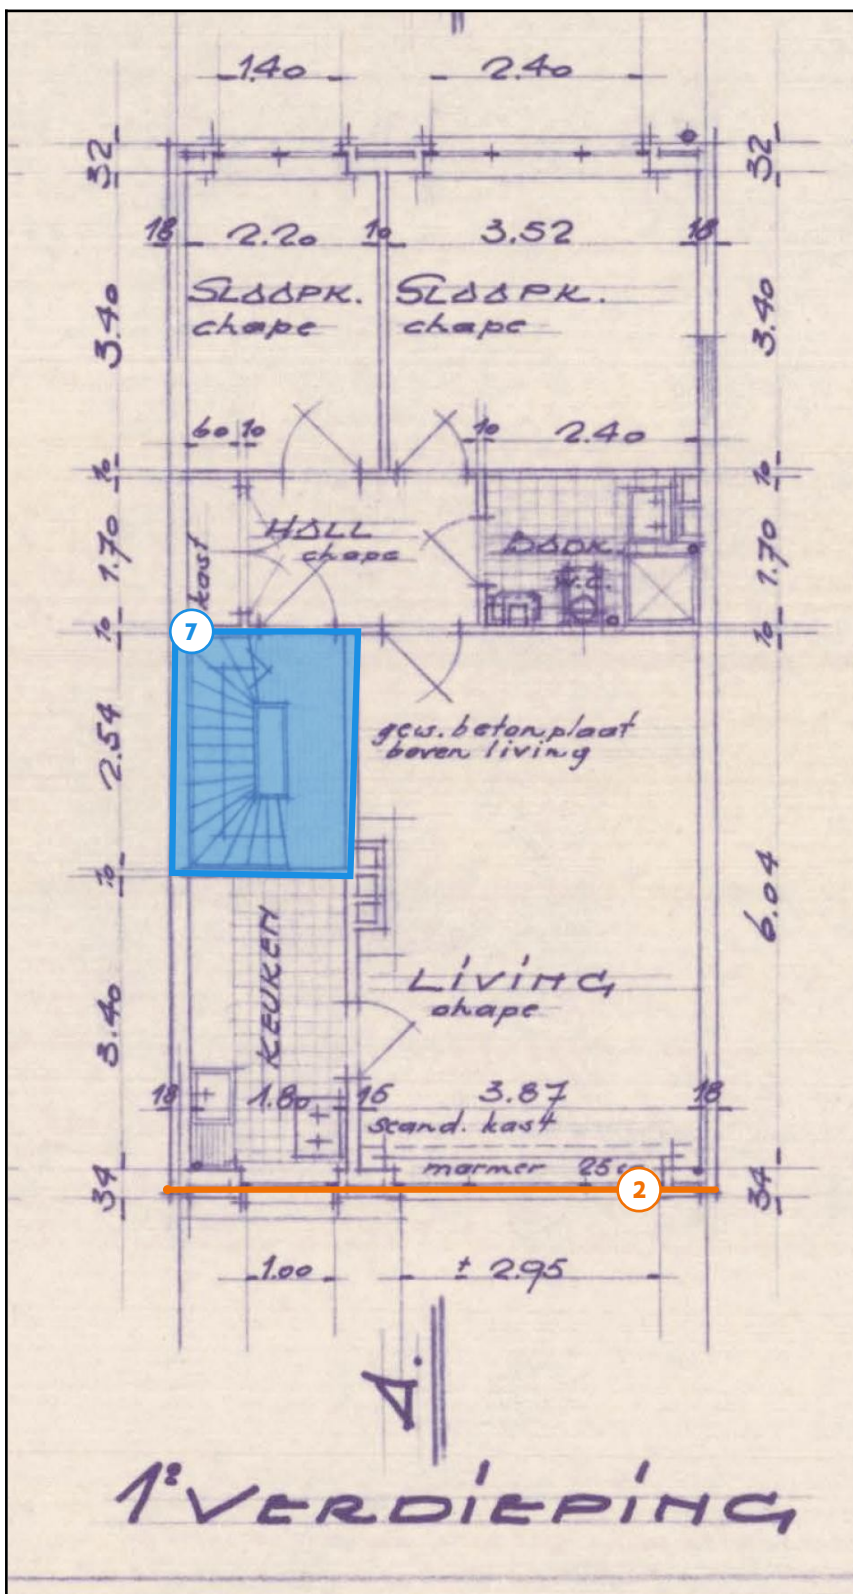
# Plan 1.6: V+1

2. Gevel met leien	Asbestmateriaal	<a href="#">Verwijderen</a>
7. Vinyl Traphal	Geen asbest	-

6. Pleisterwerk traphal (gemene delen)	Geen asbest	-
6.1 Code: MM01	Mengmonster	-

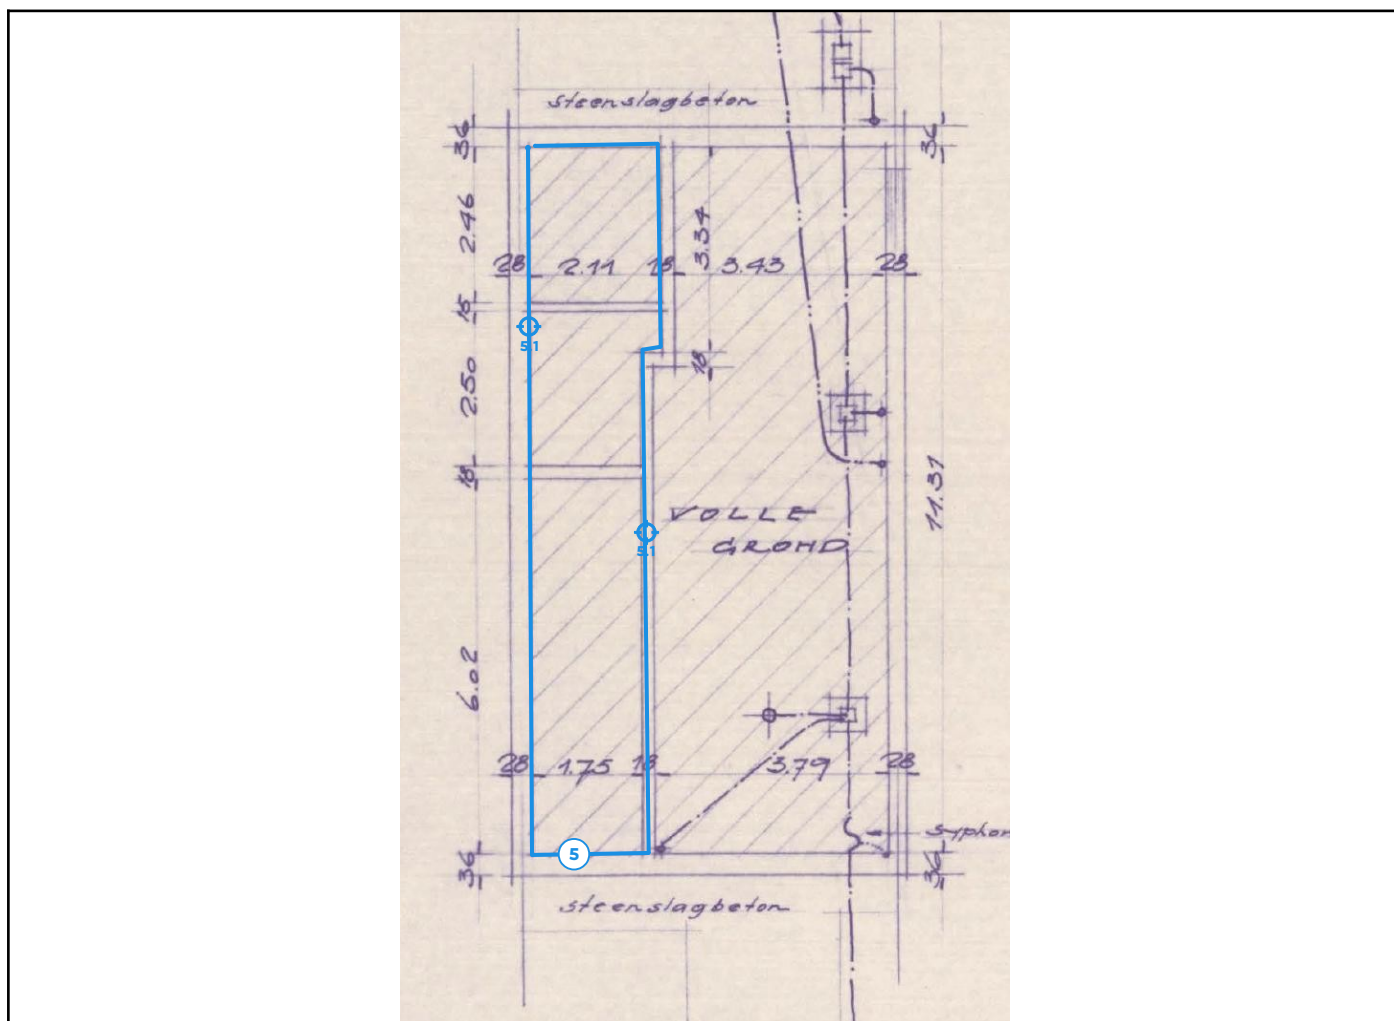
## Plan 1.9: V-1

Beschrijving	Type	Actie
5. Pleisterwerk Kelder V-1 (gemene delen)	Geen asbest	-
5.1 Code: MM10	Mengmonster	-
