# Asbestinventarisatetest

Begijnengracht 25, 9000 Gent

Attestnummer : **20241221-000010.000**

Uitgegeven op : **21.12.2024**

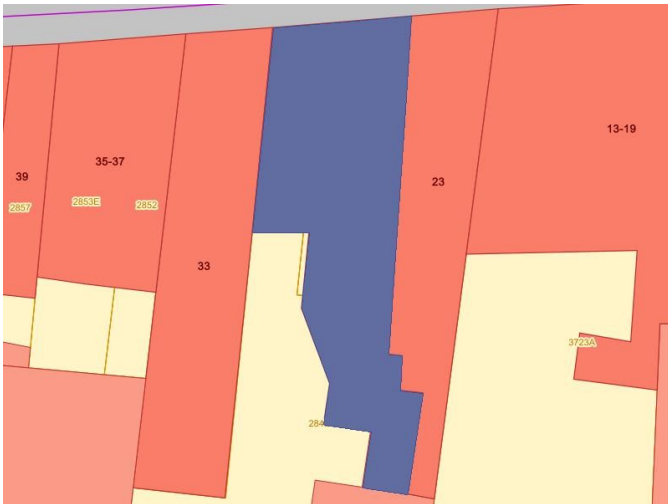
## Zone 1: appartement huisnummer 25

- 0 Asbestmaterialen
- 0 Beperkingen
- 0 Uitsluitingen
- 0 Roerende goederen
- 0 Puin, steenslag, (water)bodem
- 1 Advies
- 2 Geen asbest
