Asbestinventarisatetest

Sparrendreef 23, 1910 Kampenhout

Attestnummer : 20250430-000429.001

Uitgegeven op : 30.04.2025

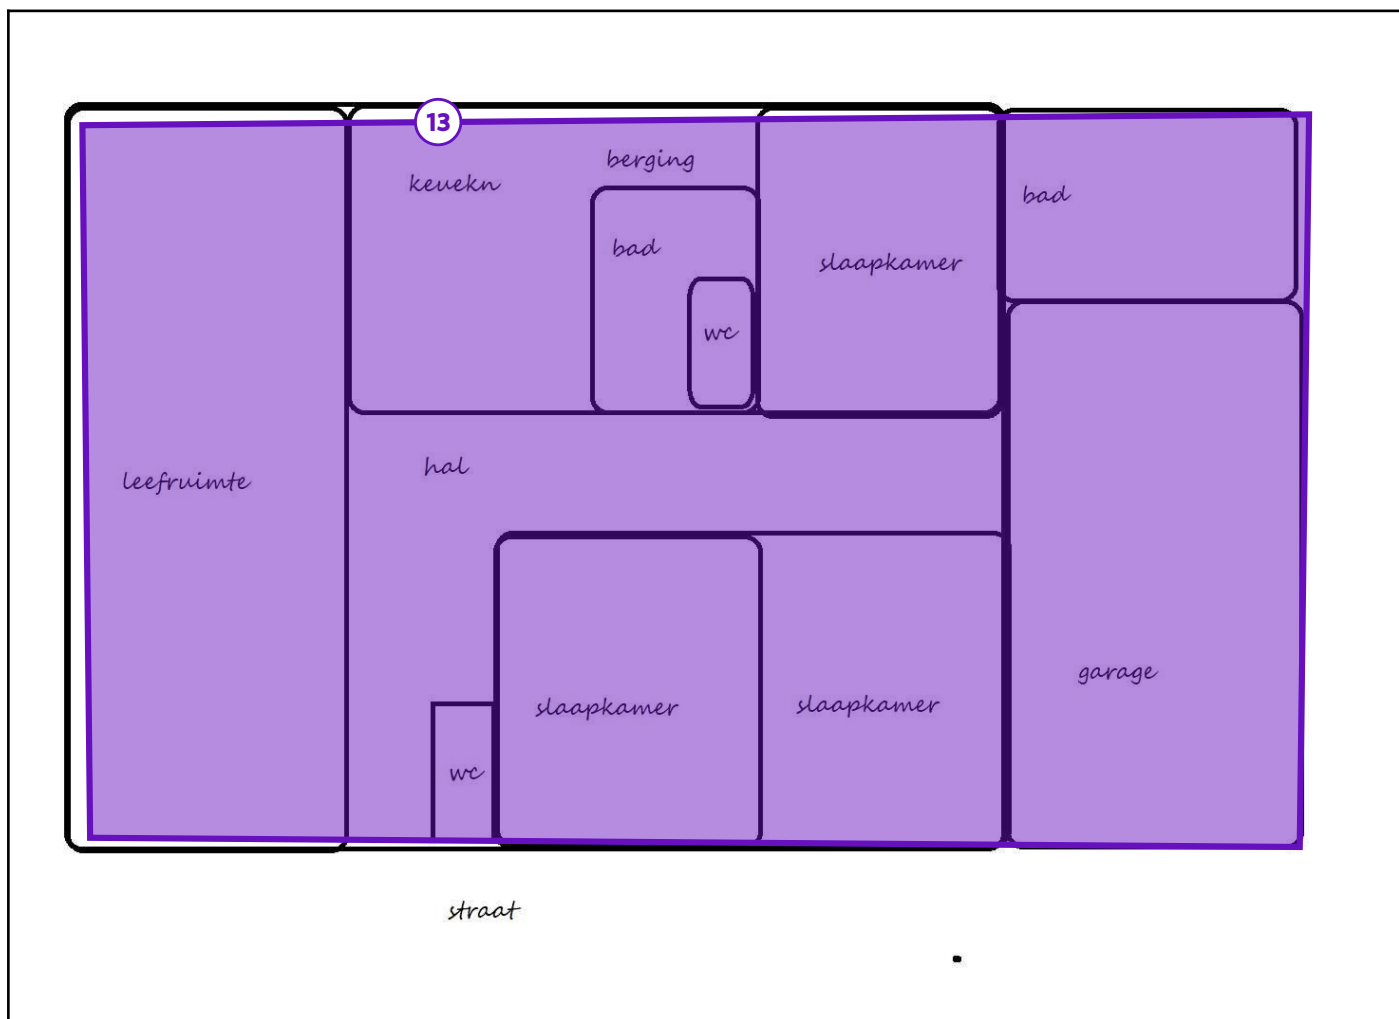
Plan 1.5: Gelijkvloers plafond

Beschrijving	Type	Actie
13. Valse plafonds hout/pvc	Advies	-

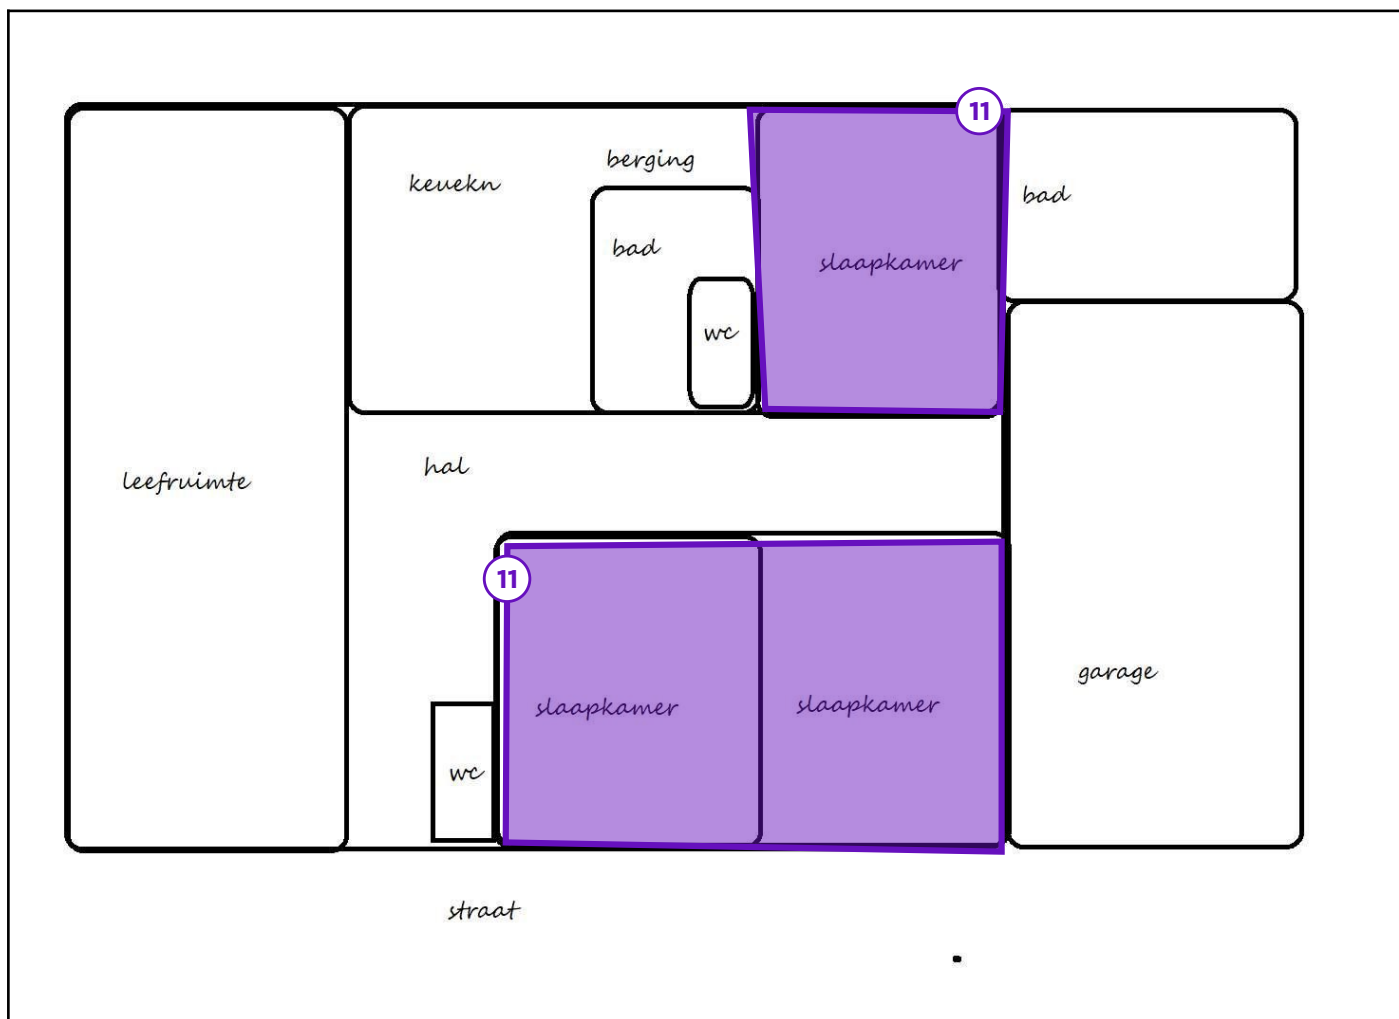
Plan 1.6: gelijkvloers vloer

Beschrijving	Type	Actie
11. Vast tapijt kamers	Advies	-

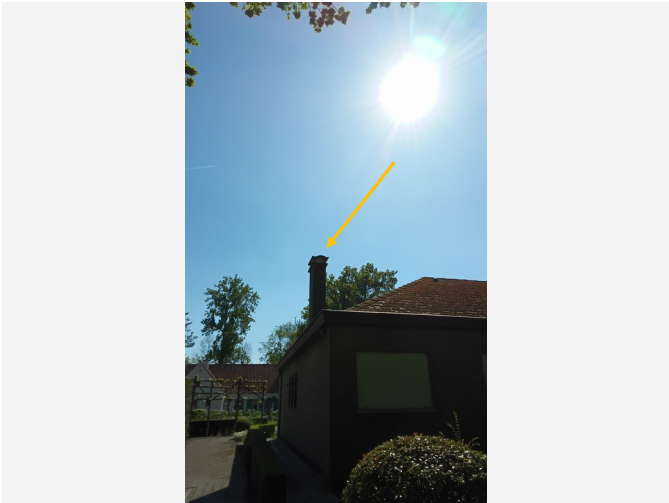
Beschrijving	Roetluik in asbestcement
Omgeving	Binnen
Primaire drager	HVAC infrastructuur en uitrusting
Asbestmateriaal	Brandwerende afsluiting (prefab geheel) - Luik
Bindmiddel van asbestmateriaal	Cement
Gebondenheid op basis van bindmiddel	Hecht
Hoeveelheid (gewicht - aantal)	<ul style="list-style-type: none">• 2,00 kg - 1 stuk
Totaal gewicht	2,00 kg
Eenvoudig bereikbaar	Ja
Bevestigingswijze	<ul style="list-style-type: none">• Los (al dan niet bedekt)• Verlijmd, ingegoten, versmeerd
Identificatiemethode	Vaststelling zonder monsternamen
Destructieve handeling voor identificatie	Nee
Opmerking	gewicht is een benadering. en is louter symbolisch. er worden geen rechten verleend aan dit gewicht
