# Asbestinventarisatetest

Mechelsesteenweg 722, 3020 Herent

Attestnummer : 20231007-000035.000

Uitgegeven op : 07.10.2023

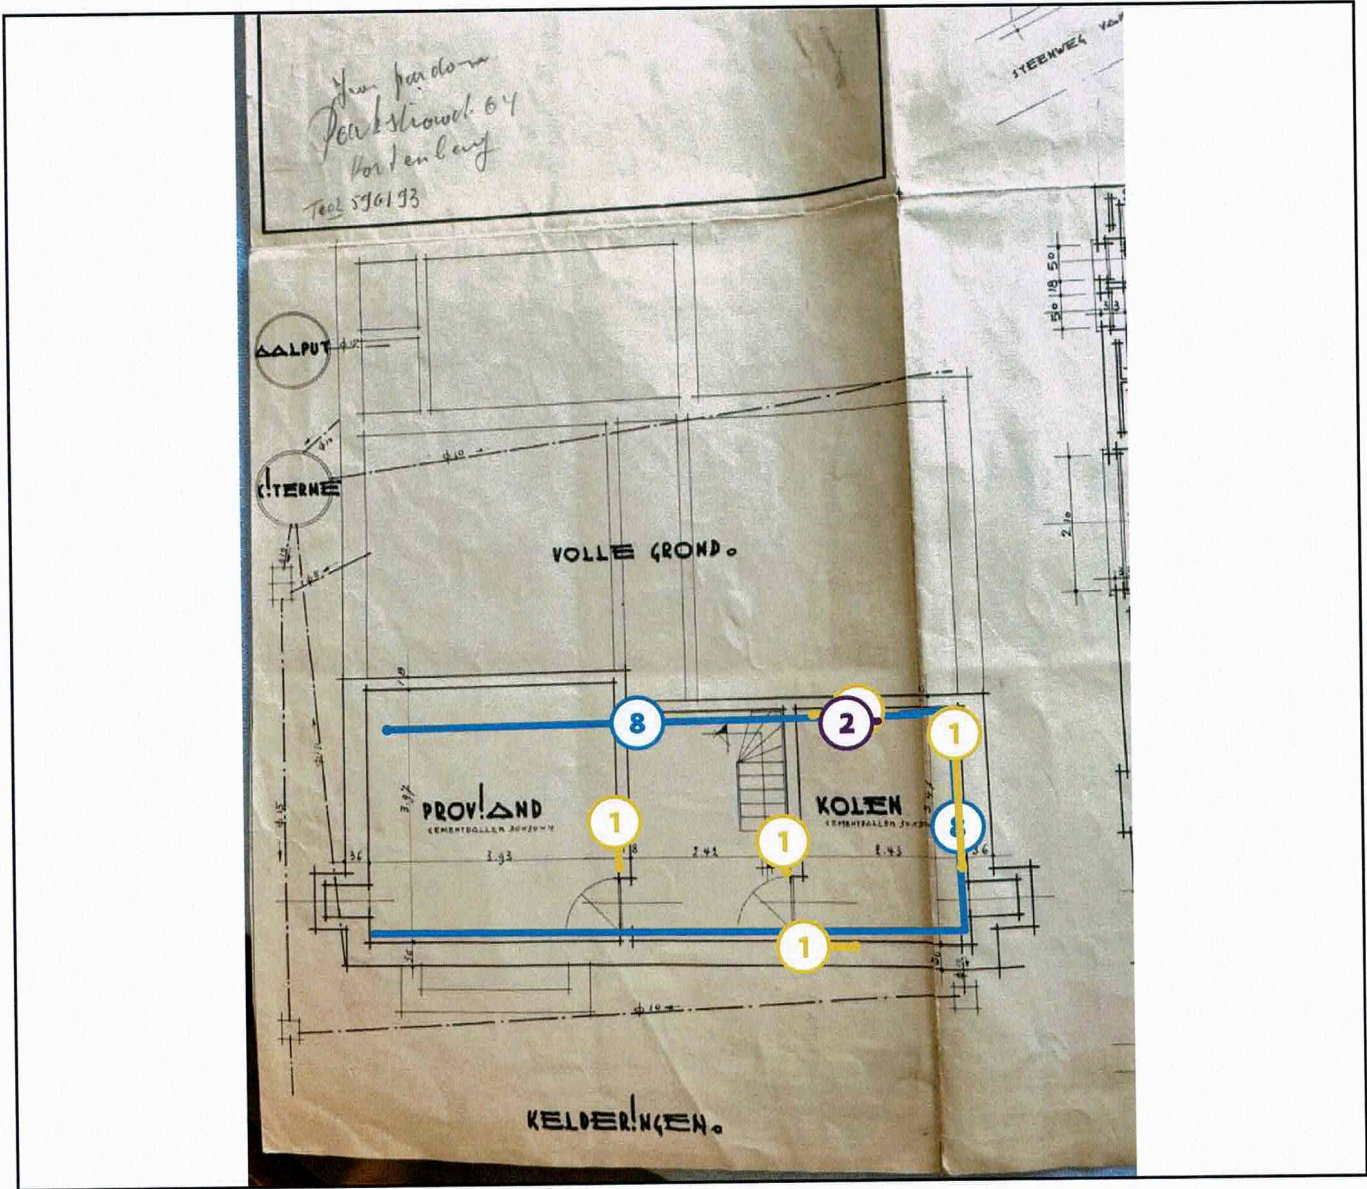
# Plan 1.1: kelder

| Beschrijving | Type | Actie |
|---|---|---|
| 1. bakeliet schakelaar/stopcontact/zekeringkast | Asbestmateriaal | Zorgvuldig beheren |
| 2. koorddichting CV-ketel | Advies | - |
| 8. leidingisolatie | Geen asbest | - |

| 9. mastiek | Geen asbest | - |

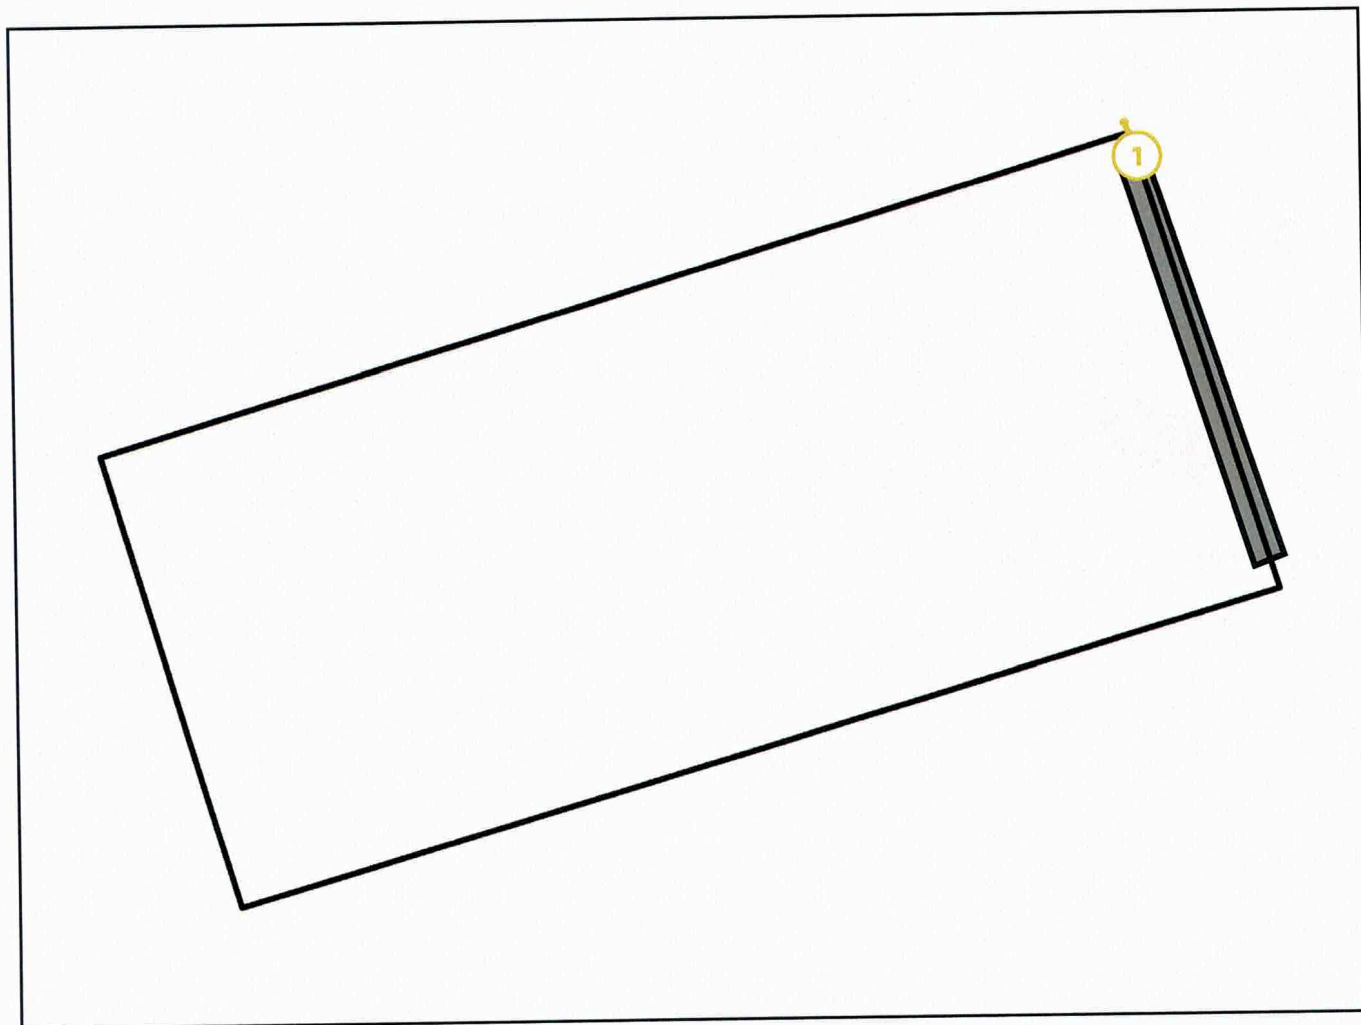
## Plan 2.1: garage plan

| Beschrijving | Type | Actie |
|---|---|---|
| 1. bakeliet schakelaar/stopcontact/zekeringkast | Asbestmateriaal | Zorgvuldig beheren |
