# Asbestinventarisatetest

Schaveystraat 20, 3040 Huldenberg

Attestnummer : 20251216-000069.000

Uitgegeven op : 16.12.2025

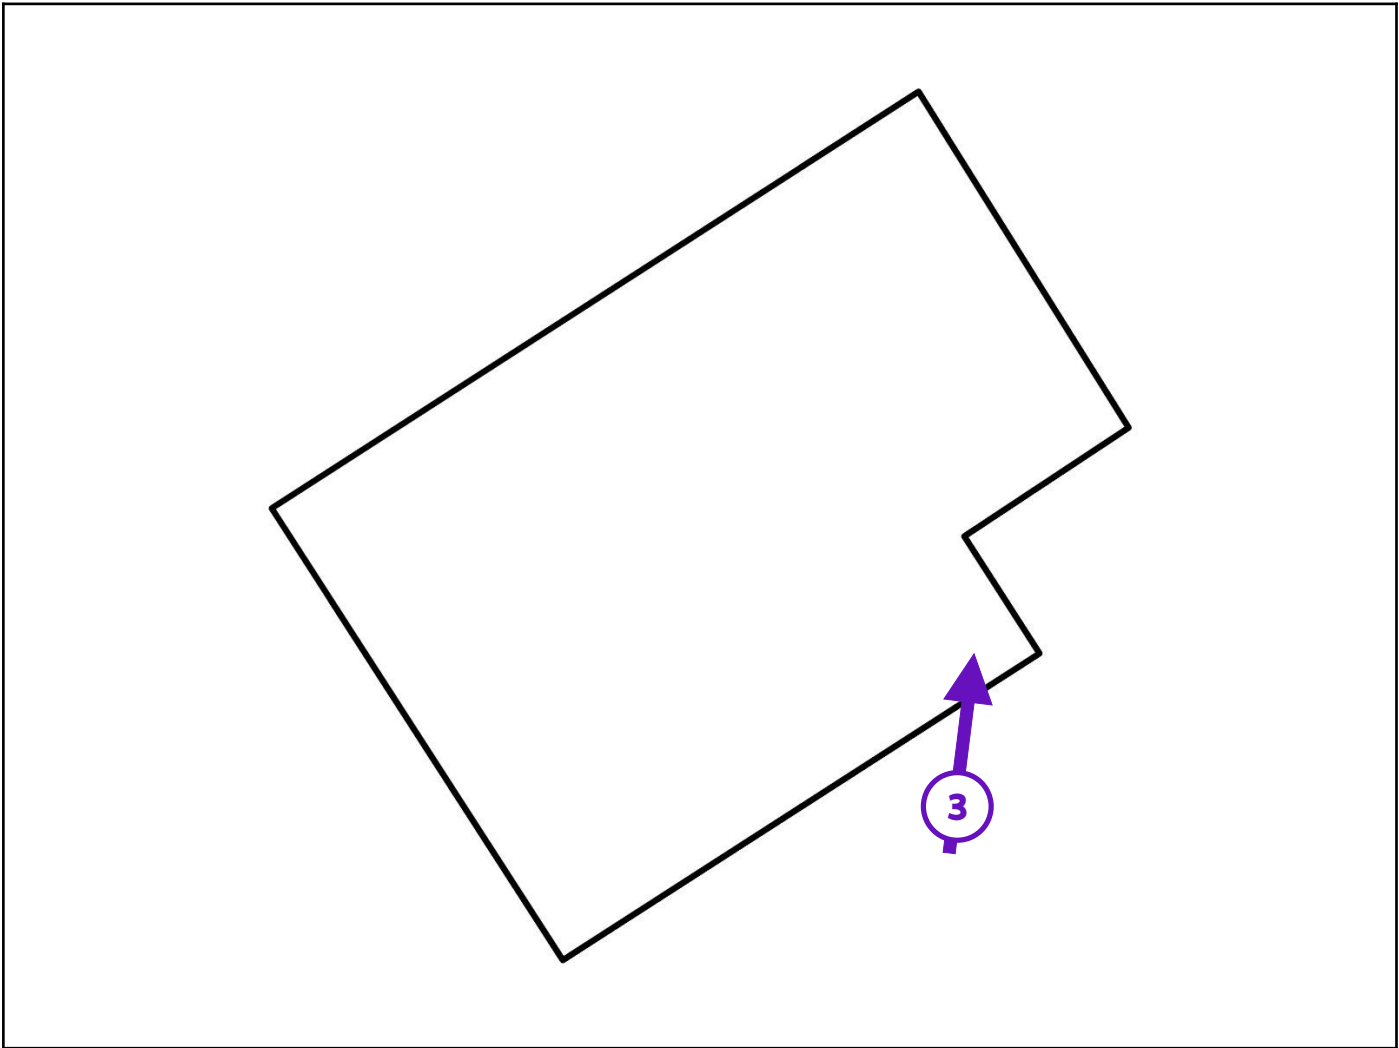
# Plan 1.2: Hoofdgebouw plan

| Beschrijving | Type | Actie |
|---|---|---|
| 3. Schouw | Beperking | - |

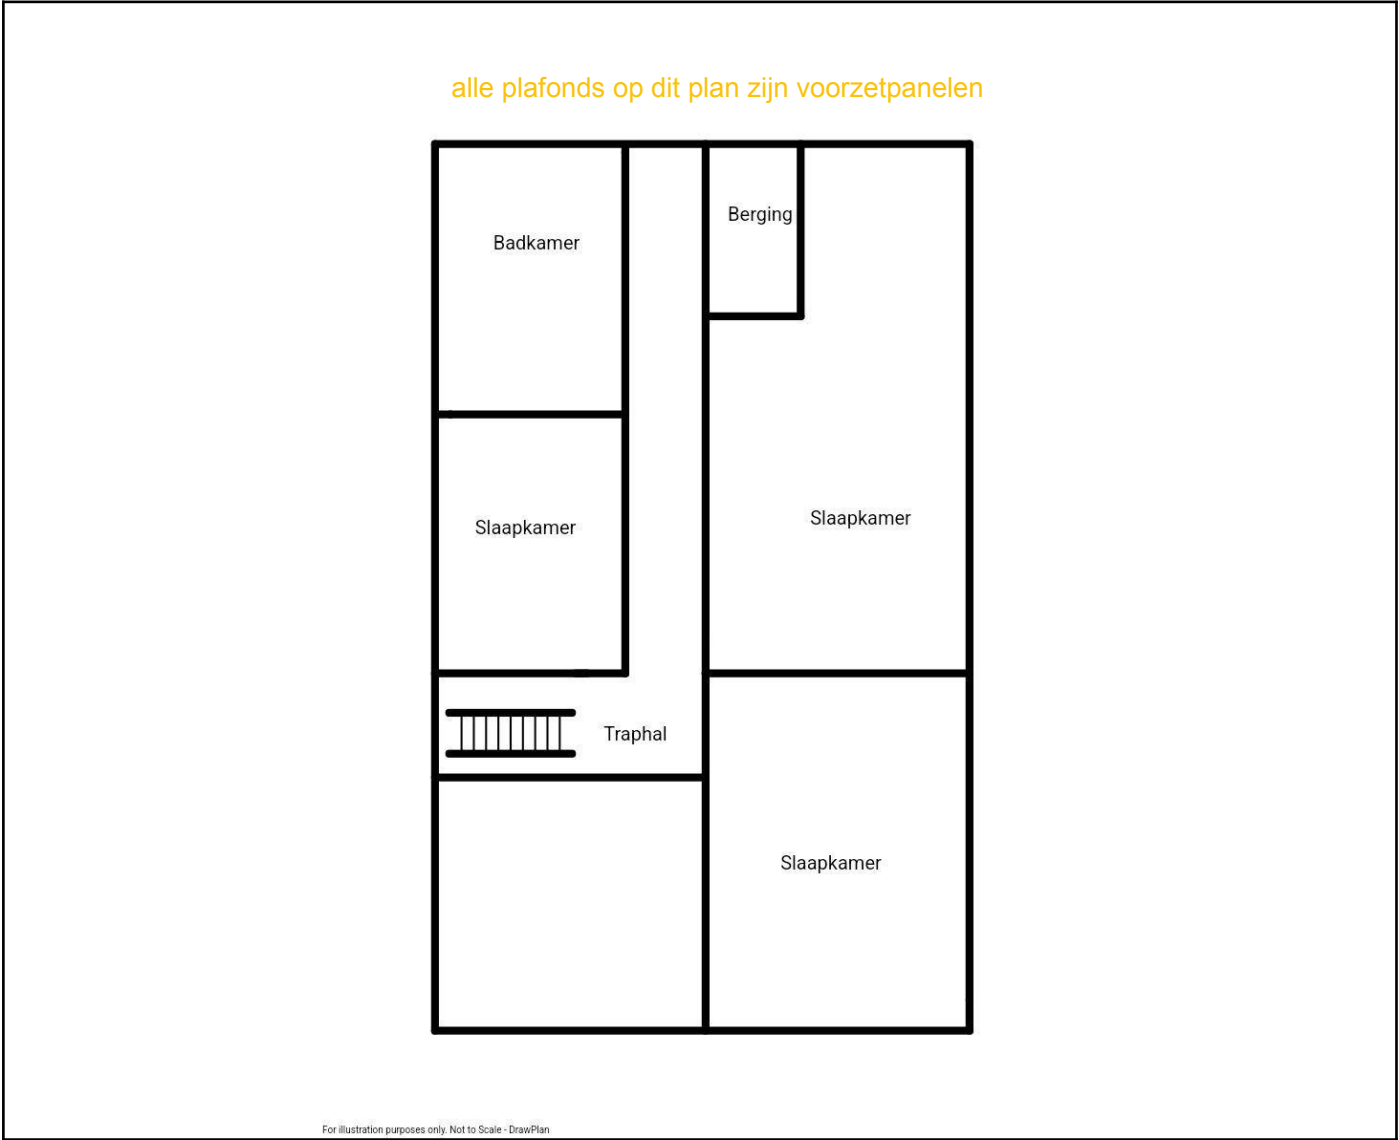
# Plan 1.4: V+1 Plafonds

| Beschrijving | Type | Actie |
|---|---|---|
| 4. Plafonds bestaande uit voorzetpanelen | Advies | - |

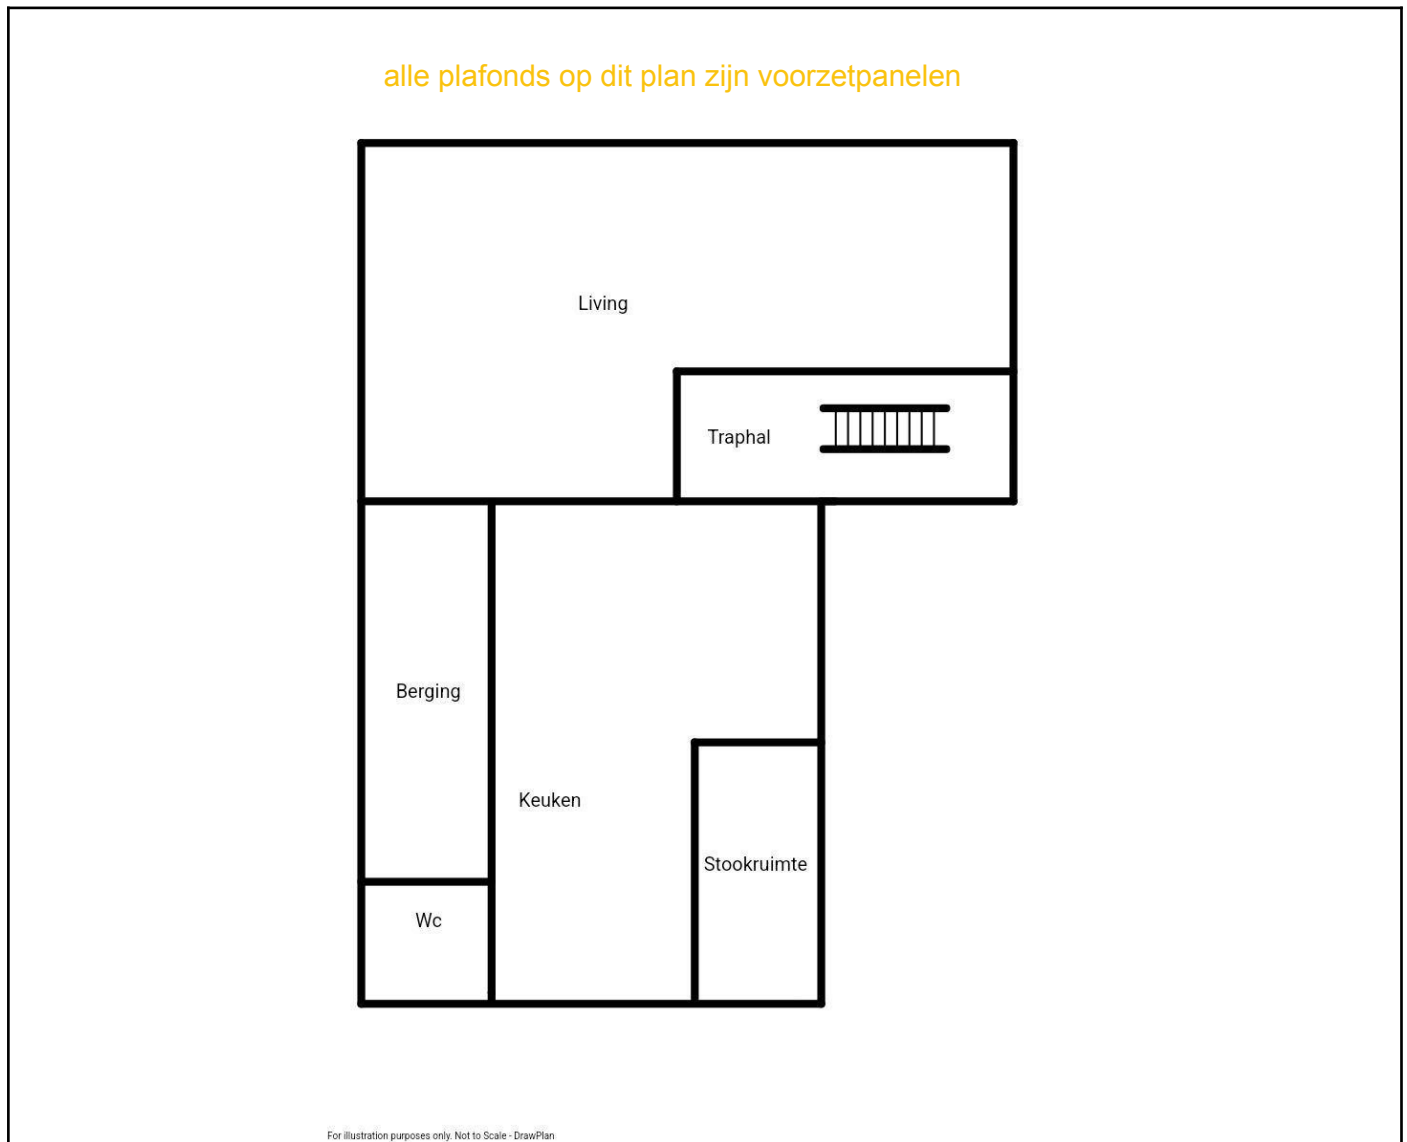
## Plan 1.7: V+0 plafonds

| Beschrijving | Type | Actie |
|---|---|---|
| 4. Plafonds bestaande uit voorzetpanelen | Advies | - |

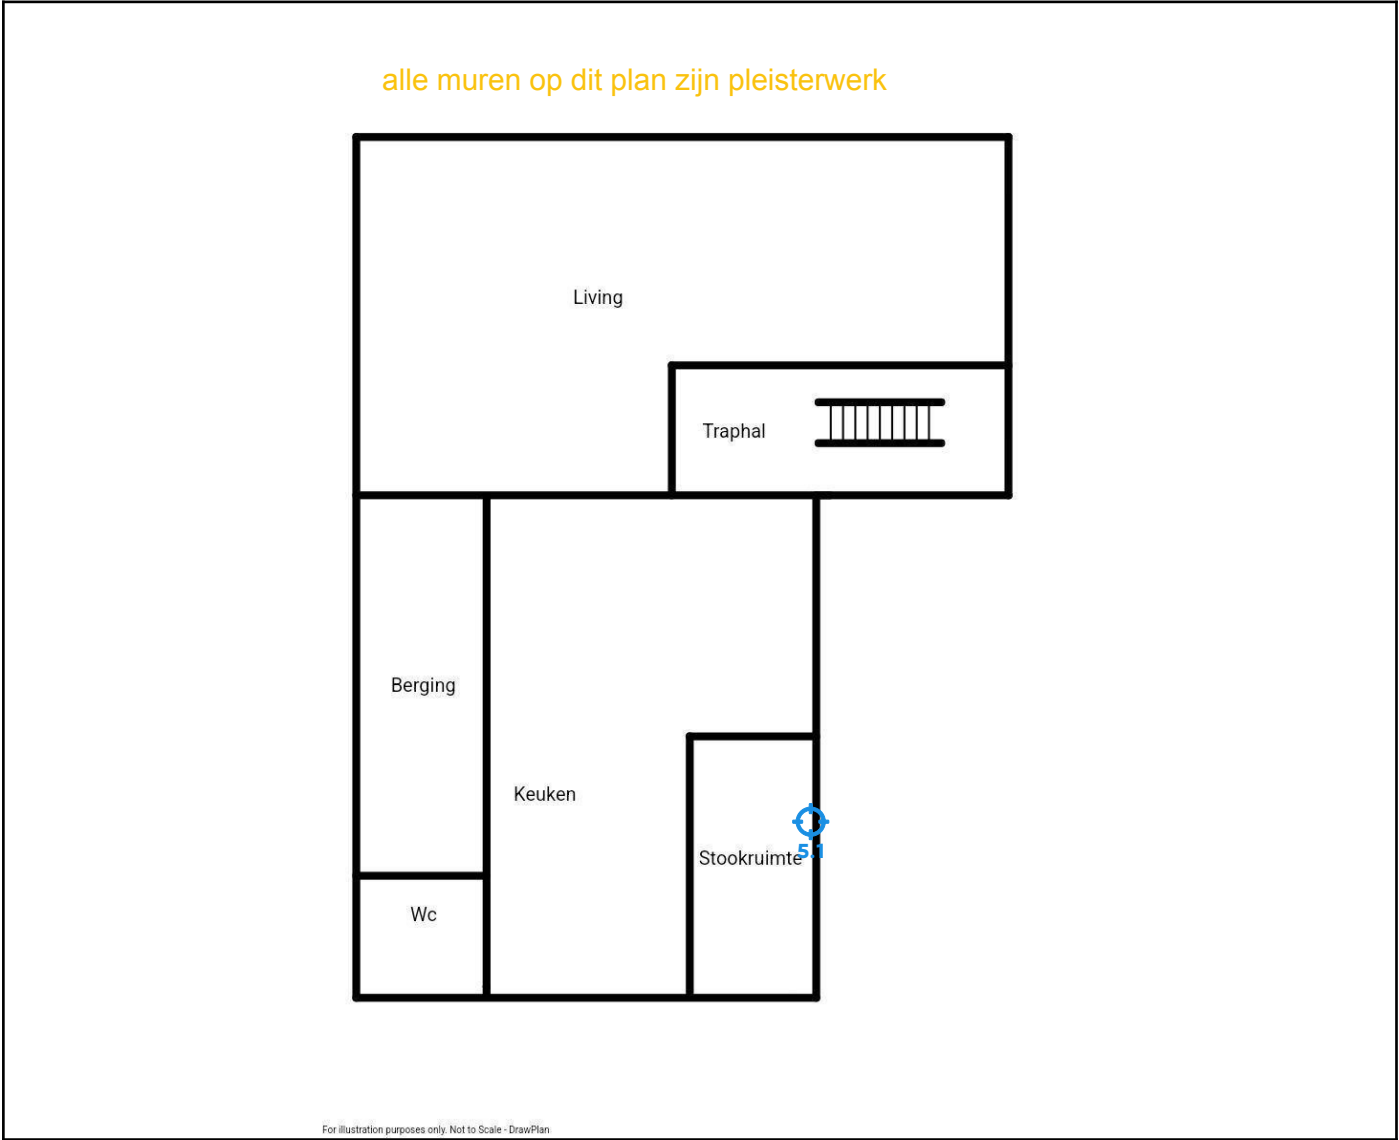
# Plan 1.8: V+0 Wanden

| Beschrijving | Type | Actie |
|---|---|---|
| 2. Bakeliet schakelaars/stopcontacten | Asbestmateriaal | Verwijderen |

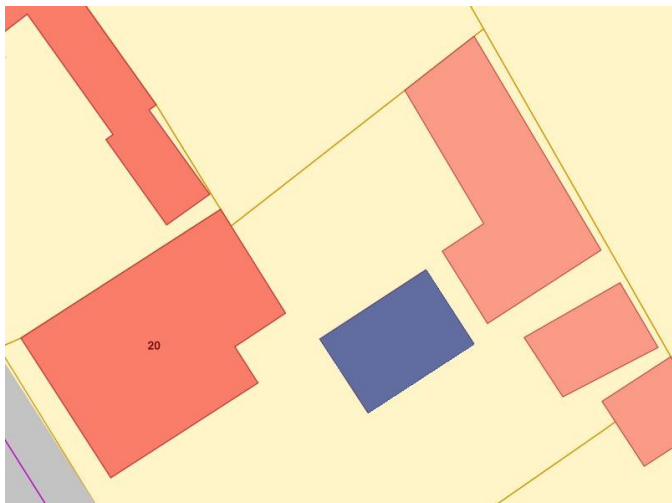
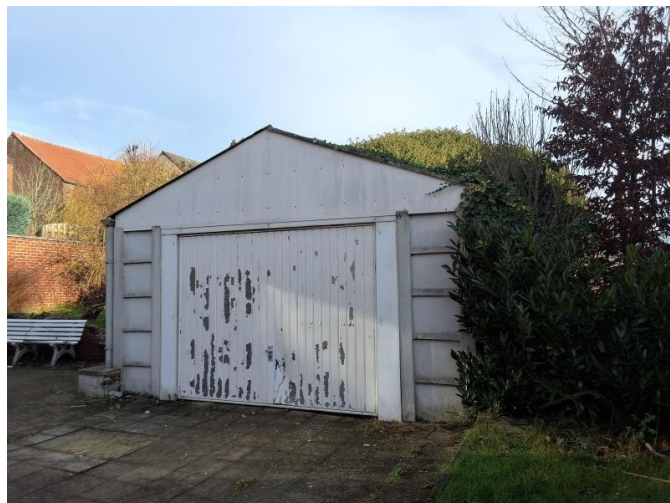
## Zone 2: Garage

| Beschrijving | Type | Actie |
|---|---|---|
| 1. Dak bestaande uit golfplaten | Asbestmateriaal | Dringend verwijderen |

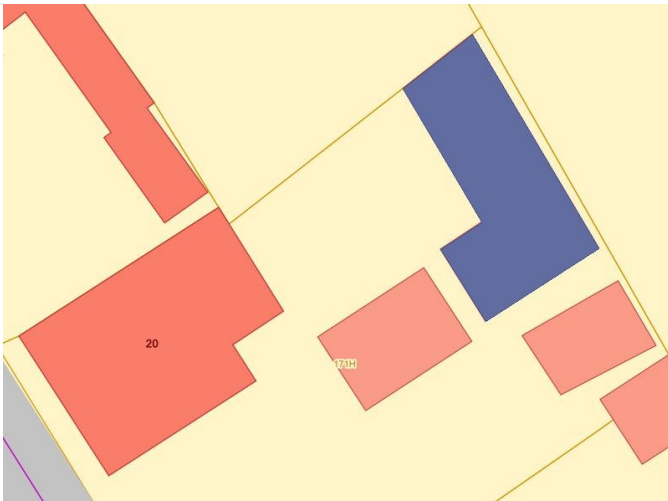
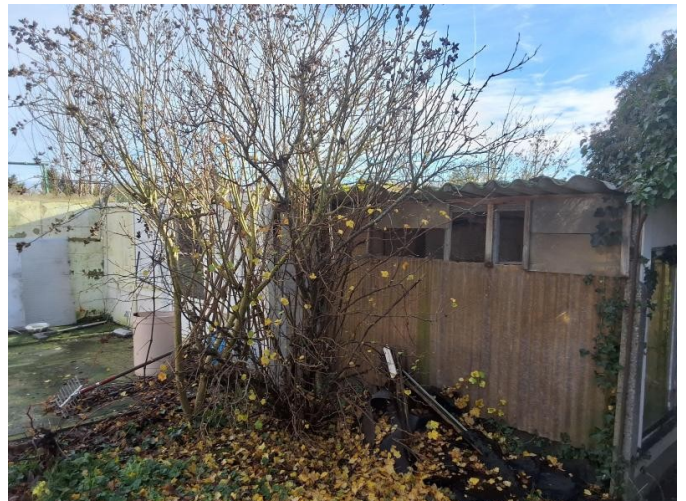
## Zone 3: Duivenkot

| Beschrijving | Type | Actie |
|---|---|---|
| 1. Dak bestaande uit golfplaten | Asbestmateriaal | Dringend verwijderen |

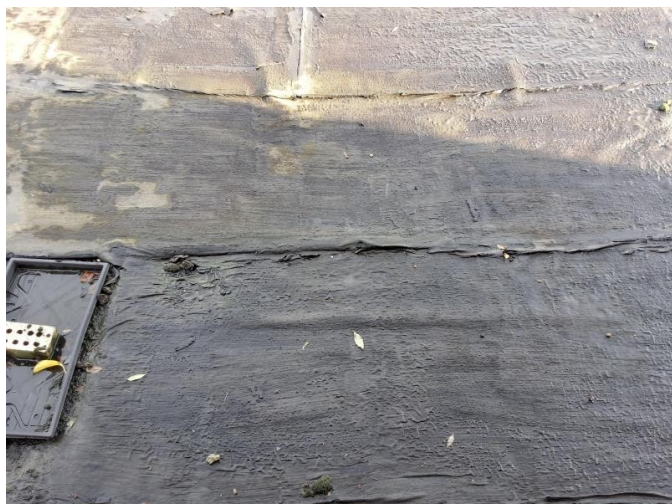
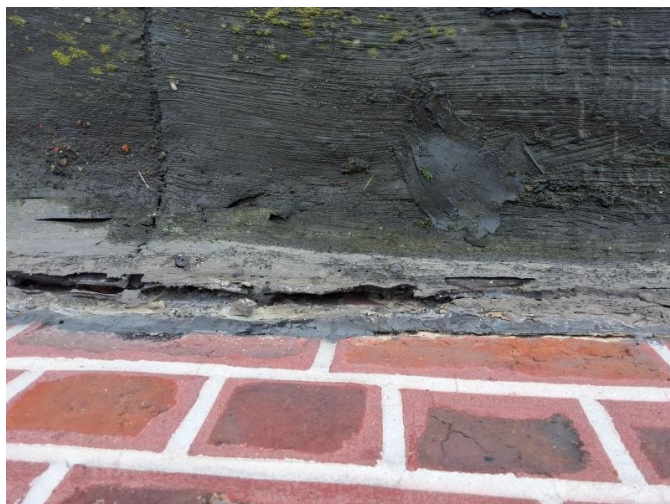
## Fiche 8: Roofing

Geen asbest
