# Asbestinventarisatetest

Wakkerzeelsebaan 260, 3018 Leuven

Attestnummer : 20260327-000089.000

Uitgegeven op : 27.03.2026

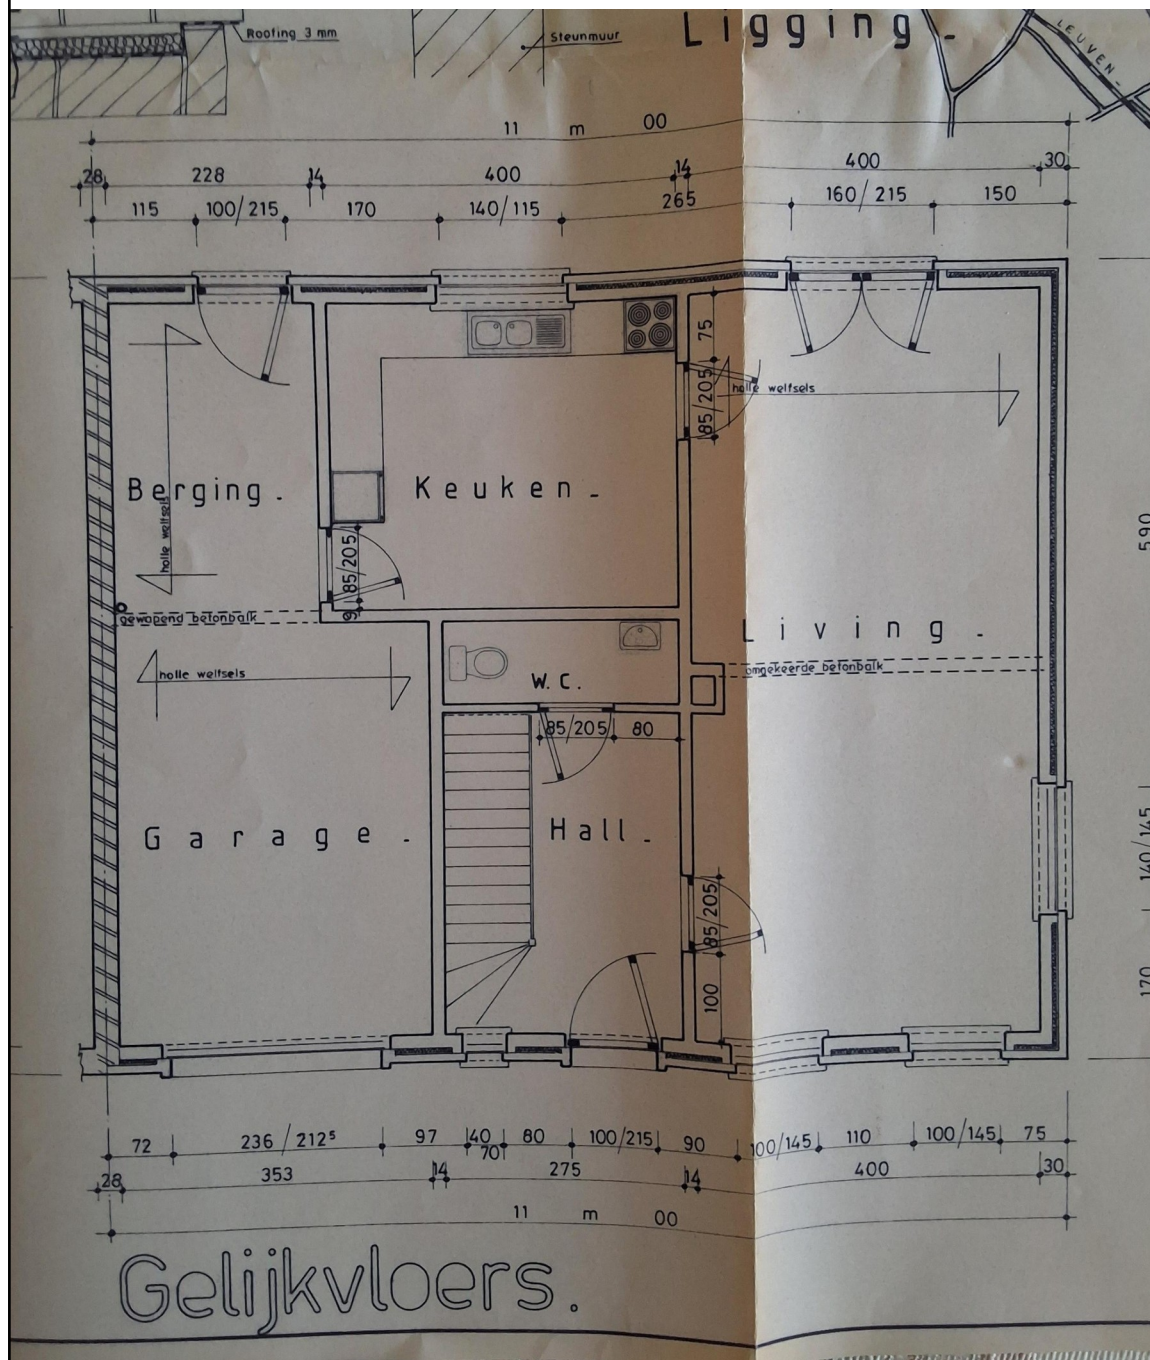
# Plan 1.3: V+0

alle plafonds op dit plan zijn pleisterwerk

alle muren op dit plan zijn pleisterwerk

4. Pleisterwerk plafonds	Geen asbest	-
5. Pleisterwerk wanden	Geen asbest	-
