# Asbestinventarisatetest

Dreve 65, 8720 Dentergem

Attestnummer : 20260719-000064.000

Uitgegeven op : 19.07.2026

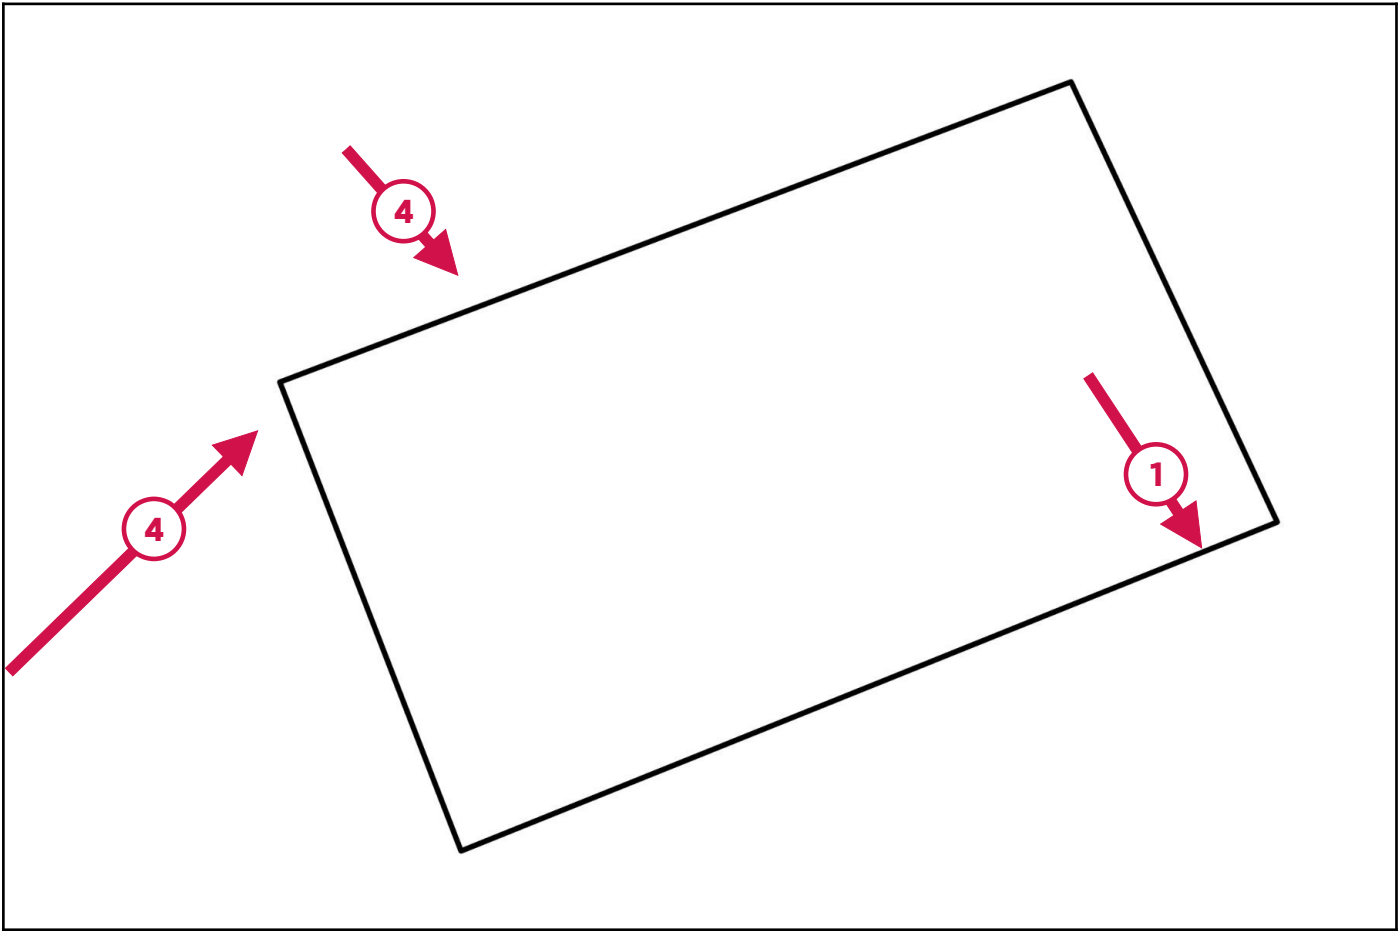
### Plan 3.1: stal plan GLV

| Beschrijving | Type | Actie |
|---|---|---|
| 4. Asbestcement afval (buiten) | Asbestmateriaal | Dringend verwijderen |

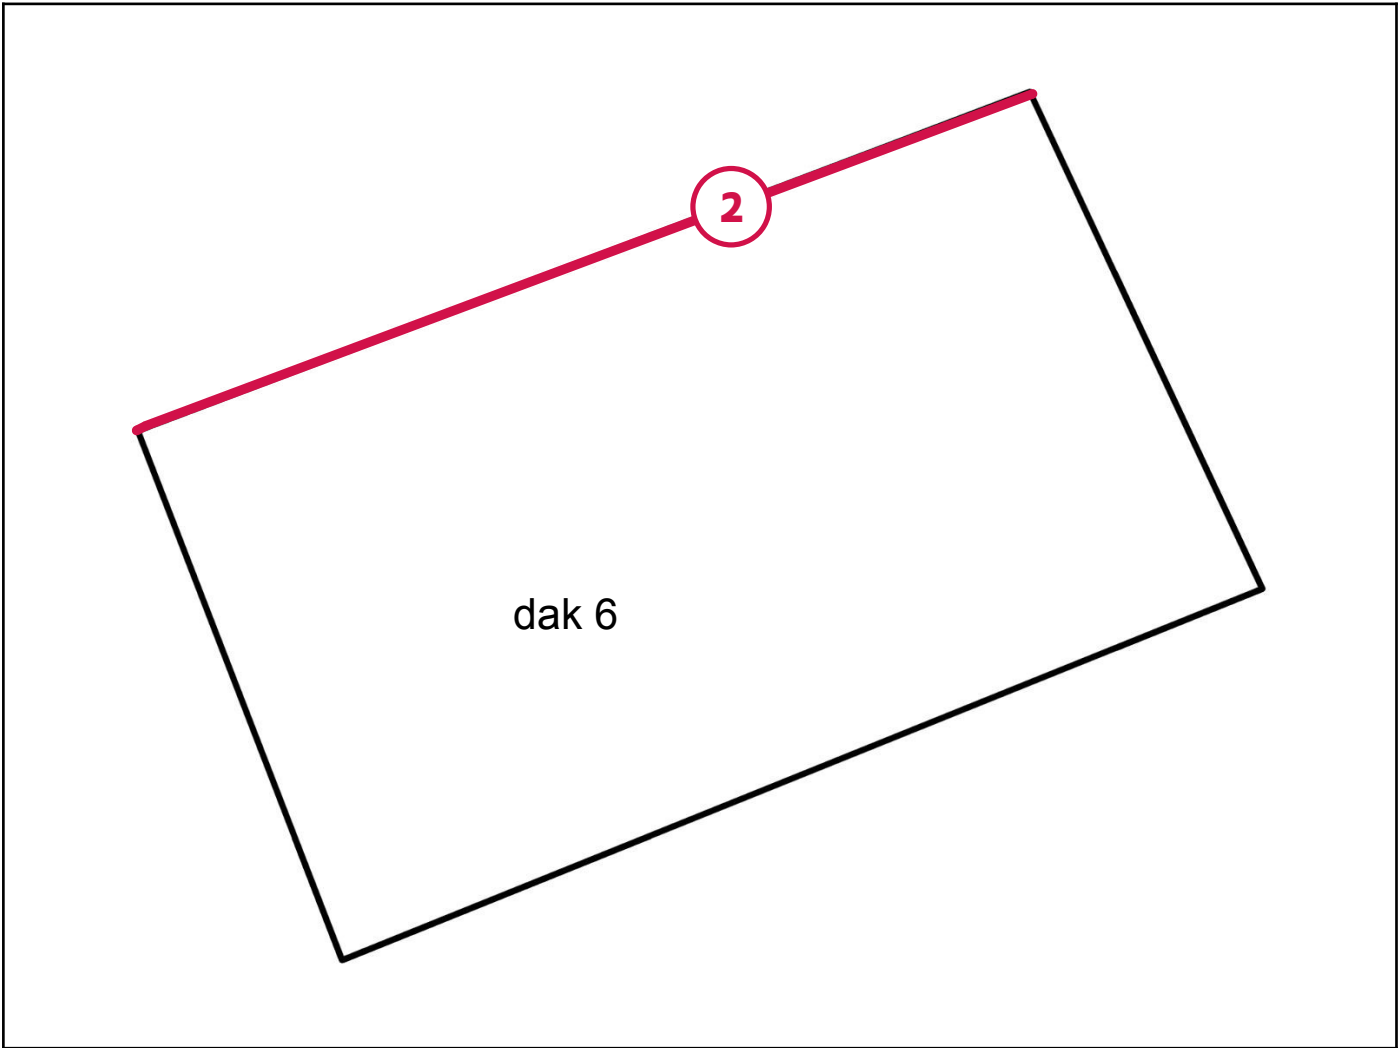
### Plan 3.4: stal dakplan kopie

| Beschrijving | Type | Actie |
|---|---|---|
| 2. Slib/sediment dakgoot | Asbestmateriaal | Dringend verwijderen |

Voor verwijdering het slib extra bevochtigen of fixeren om stof te voorkomen , niet breken om stof te beperken .

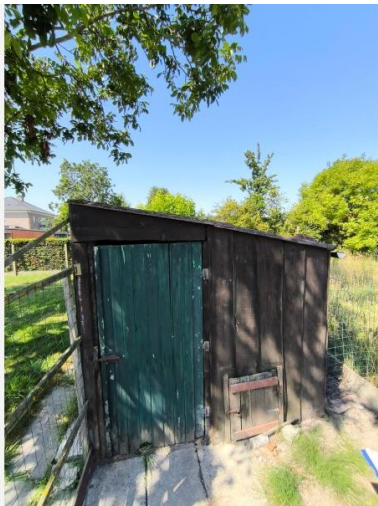
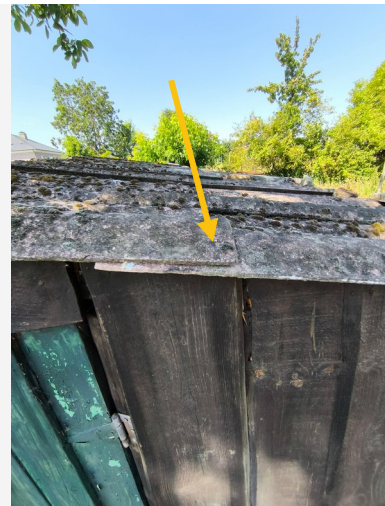
| Identificatiemethode | De asbestdeskundige beoordeelt het materiaal als asbestverdacht en dus asbesthoudend, en dit zonder monstername. |
| Opmerking | <p>De vermelde oppervlaktes, diktes, gewichten en volumes betreffen een bereedeneerde raming. Er worden geen rechten verleend aan deze oppervlaktes/diktes/volumes.</p> <p>Hemelwater dat afspoelt van asbestcement daken of gevels kan asbestdeeltjes bevatten.</p> |

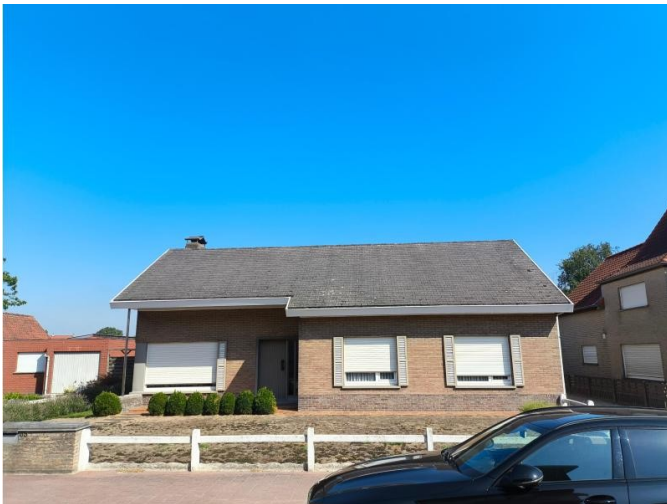
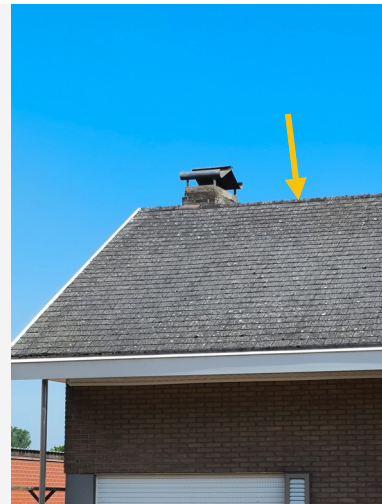
| Destructieve handeling voor identificatie | Nee |
| Opmerking | De vermelde oppervlaktes, diktes en volumes betreffen een beredeneerde schatting. Er worden geen rechten verleend aan deze oppervlaktes/diktes/volumes |

- Eenvoudige handelingen: mag via doe-het-zelf of door werknemer(s) met opleidingsattest eenvoudige handelingen  
EH via doe-het-zelf Standaard dragen van de nodige wegwerp beschermingsmiddelen FFP 3 masker, handschoenen en tyvec CAT III type 5-6, afwasbaar schoeisel Indien mogelijk de ondervloer afdekken, nokpannen/windveren voorzichtig verwijderen, extra fixeren, niet breken, niet gooien, onmiddellijk dubbel verpakken, luchtdicht afsluiten of voorzichtig in container met asbest bag plaatsen. Voldoende benevelen/bevochtigen tijdens de duur van de werken. Indien nokpannen/windveren in slechte staat zijn en kans bestaat op breken: Eenvoudige handeling opgeleid personeel, alle werknemer(s) moeten wel beschikken over een opleidingsattest eenvoudige handelingen 8u Voor hechtgebonden toepassingen: Bij verwijdering door doe-het-zelf moet men dit afval dubbel en luchtdicht verpakt aandienen bij het gemeentelijk recyclagepark. Men raadpleegt best op voorhand de voorwaarden van het recyclagepark. Zie ook link Zie <https://ovam.vlaanderen.be/wie-mag-wat-verwijderen> <https://ovam.vlaanderen.be/voorzorgsmaatregelen->

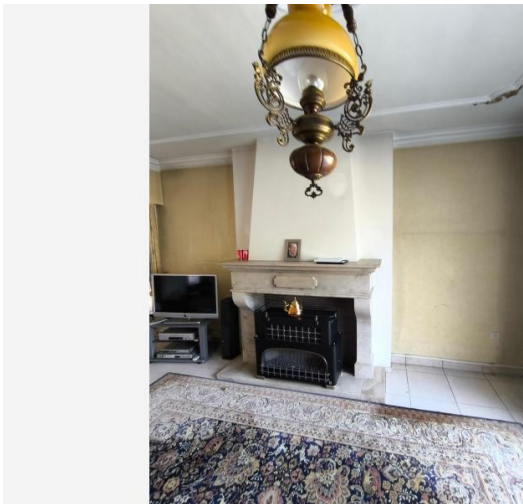
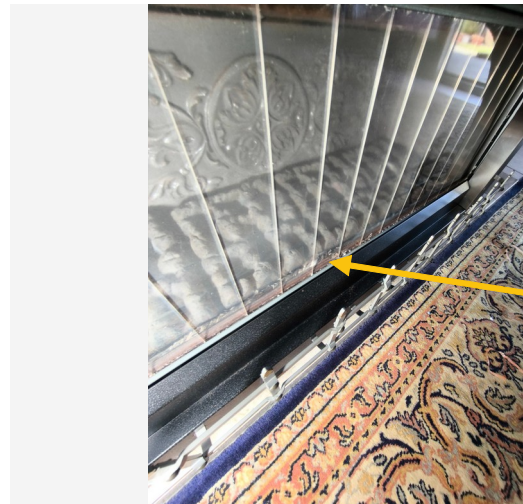
| Destructieve handeling voor identificatie | Nee |
| Opmerking | <p>Er werd een staal genomen aan een uitstekend stuk waardoor de waterdichtheid van de dakbedekking niet in het gedrang komt.</p> <p>De vermelde oppervlaktes, diktes en volumes betreffen een beredeneerde schatting. Er worden geen rechten verleend aan deze oppervlaktes/diktes/volumes.</p> |

Bij het verwijderen van asbestkoord komt relatief veel stof vrij , deze goed vochtig maken door verneveling , Standaard dragen van de nodige wegwerp beschermingsmiddelen FFP 3 masker , handschoenen en tyvec CAT III type 5-6 , afspoelbaar schoeisel Verpak de koord in dubbel plasticzak , sluit luchtdicht af. Voor niet-hechtgebonden toepassingen: Bij verwijdering door doe-het-zelf (opgelet: enkel toepasbaar bij beperkte hoeveelheden) kan dit asbestafval niet naar het recyclagepark. Dit afval moet dubbel en luchtdicht verpakt aangediend worden bij een categorie-I stortplaats, een geregistreerd asbestinzamelaar ([www.ovam.vlaanderen.be/asbestafval-afvoeren](http://www.ovam.vlaanderen.be/asbestafval-afvoeren)) of via een erkende asbestverwijderaar ([www.werk.belgie.be](http://www.werk.belgie.be) - Erkenningen). Zie ook link Zie <https://ovam.vlaanderen.be/wie-mag-wat-verwijderen>

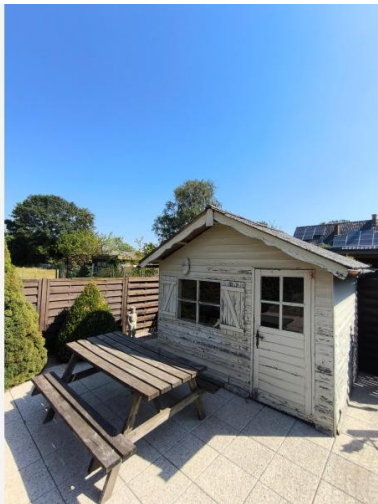
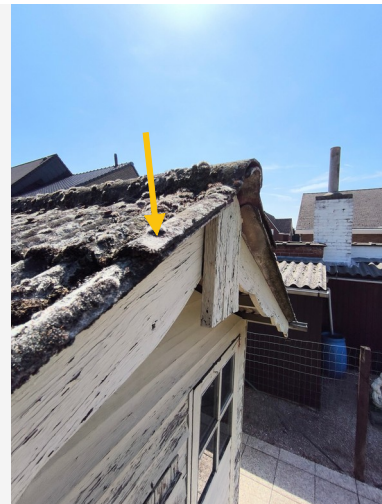
| Opmerking | De vermelde oppervlaktes, diktes en volumes betreffen een beredeneerde schatting. Er worden geen rechten verleend aan deze oppervlaktes/diktes/volumes. |

- Eenvoudige handelingen: mag via doe-het-zelf of door werknemer(s) met opleidingsattest eenvoudige handelingen  
EH via doe-het zelf Standaard dragen van de nodige wegwerp beschermingsmiddelen FFP 3 masker, handschoenen en tyvec CAT III type 5-6, afwasbaar schoeisel Indien mogelijk de ondervloer afdekken, nokpannen/windveren voorzichtig verwijderen, extra fixeren, niet breken, niet gooien, onmiddellijk dubbel verpakken, luchtdicht afsluiten of voorzichtig in container met asbest bag plaatsen. Voldoende benevelen/bevochtigen tijdens de duur van de werken. Indien nokpannen/windveren in slechte staat zijn en kans bestaat op breken: Eenvoudige handeling opgeleid personeel, alle werknemer(s) moeten wel beschikken over een opleidingsattest eenvoudige handelingen 8u Voor hechtgebonden toepassingen: Bij verwijdering door doe-het-zelf moet men dit afval dubbel en luchtdicht verpakt aandienen bij het gemeentelijk recyclagepark. Men raadpleegt best op voorhand de voorwaarden van het recyclagepark. Zie ook link Zie <https://ovam.vlaanderen.be/wie-mag-wat-verwijderen> <https://ovam.vlaanderen.be/voorzorgsmaatregelen-bij-asbestverwijdering> <https://ovam.vlaanderen.be/asbestafval-afvoeren> Zie ook wetgevend kader (website van de OVAM en CODEX boek VI titel 3).

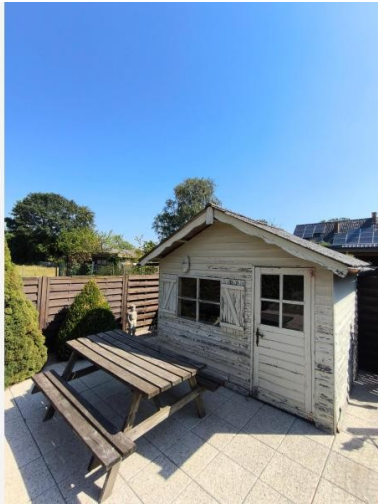
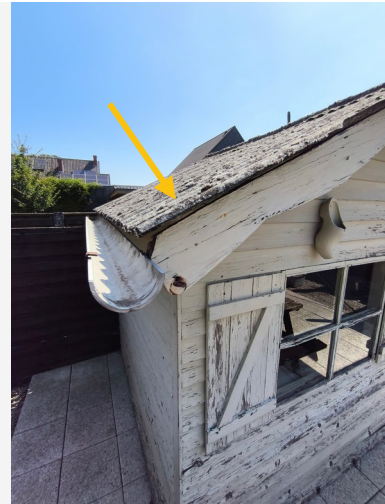
| Opmerking | <p>De opgegeven volumes betreffen een beredeneerde schatting, er worden geen rechten toegekend aan deze schatting.</p> <p>De materialen zijn visueel herkend als asbest verdacht.</p> |

- Eenvoudige handelingen: mag via doe-het-zelf of door werknemer(s) met opleidingsattest eenvoudige handelingen  
EH via doe-het zelf Standaard dragen van de nodige wegwerp beschermingsmiddelen FFP 3 masker , handschoenen en tyvec CAT III type 5-6 , afwasbaar schoeisel Indien mogelijk de ondervloer afdekken , golfplaten voorzichtig verwijderen, extra fixeren, niet breken , niet gooien, onmiddellijk dubbel verpakken , luchtdicht afsluiten of voorzichtig in container met asbest bag plaatsen. Voldoende benevelen/bevochtigen tijdens de duur van de werken. Indien golfplaten in slechte staat zijn en kans bestaat op breken : Eenvoudige handeling opgeleid personeel , alle werknemer(s) moeten wel beschikken over een opleidingsattest eenvoudige handelingen 8u Voor hechtgebonden toepassingen: Bij verwijdering door doe-het-zelf moet men dit afval dubbel en luchtdicht verpakt aandienen bij het gemeentelijk recyclagepark. Men raadpleegt best op voorhand de voorwaarden van het recyclagepark. Zie ook link Zie <https://ovam.vlaanderen.be/wie-mag-wat->

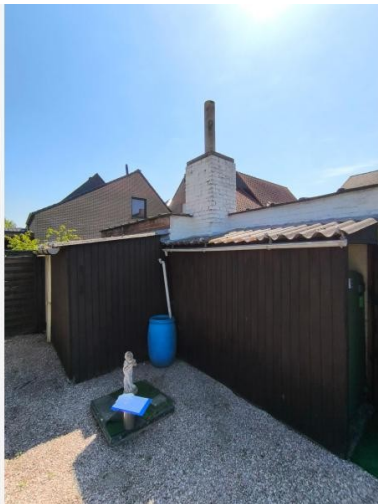
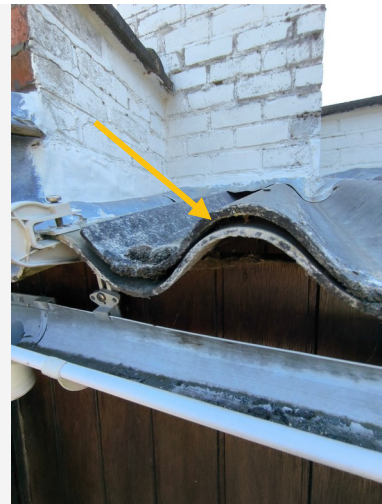
| Opmerking | <p>Er werd een staal genomen aan een uitstekend stuk waardoor de waterdichtheid van de dakbedekking niet in het gedrang komt.</p> <p>De vermelde oppervlaktes, diktes en volumes betreffen een beredeneerde schatting. Er worden geen rechten verleend aan deze oppervlaktes/diktes/volumes</p> |

- Eenvoudige handelingen: mag via doe-het-zelf of door werknemer(s) met opleidingsattest eenvoudige handelingen  
EH via doe-het zelf Standaard dragen van de nodige wegwerp beschermingsmiddelen FFP 3 masker , handschoenen en tyvec CAT III type 5-6 , afwasbaar schoeisel Indien mogelijk de ondervloer afdekken , golfplaten voorzichtig verwijderen, extra fixeren, niet breken , niet gooien, onmiddellijk dubbel verpakken , luchtdicht afsluiten of voorzichtig in container met asbest bag plaatsen. Voldoende benevelen/bevochtigen tijdens de duur van de werken. Indien golfplaten in slechte staat zijn en kans bestaat op breken : Eenvoudige handeling opgeleid personeel , alle werknemer(s) moeten wel beschikken over een opleidingsattest eenvoudige handelingen 8u Voor hechtgebonden toepassingen: Bij verwijdering door doe-het-zelf moet men dit afval dubbel en luchtdicht verpakt aandienen bij het gemeentelijk recyclagepark. Men raadpleegt best op voorhand de voorwaarden van het recyclagepark. Zie ook link Zie <https://ovam.vlaanderen.be/wie-mag-wat->

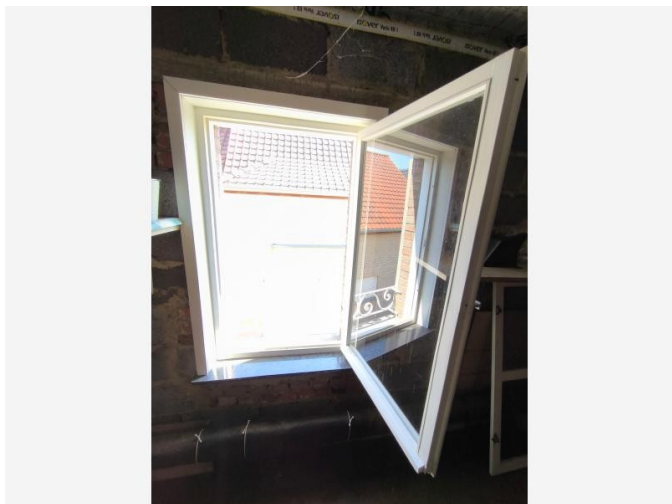
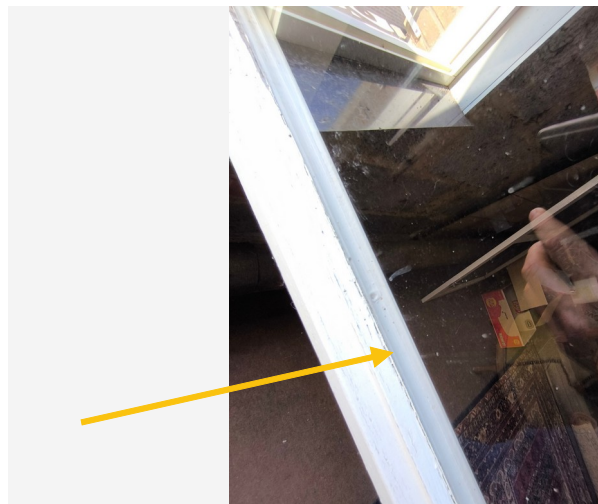
| Opmerking | <p>De vermelde oppervlaktes,langtes en volumes betreffen een beredeneerde schatting. Er worden geen rechten verleend aan deze oppervlaktes/lengtes/volumes.</p> <p>Het is moeilijk te bepalen of de bakeliettoepassingen in de woning ook effectief asbesthoudend zijn (het kan ook gaan om de asbestvrije variant).</p> <p>Er werd geen monster genomen owv beschadiging aan een elektrisch gerelateerde toepassing, extra controle bij verwijdering van het verdacht materiaal.</p> <p>De toepassingen zijn in verschillende ruimtes/constructie aanwezig, enkele toepassingen zijn aangeduid op de plannen</p> |

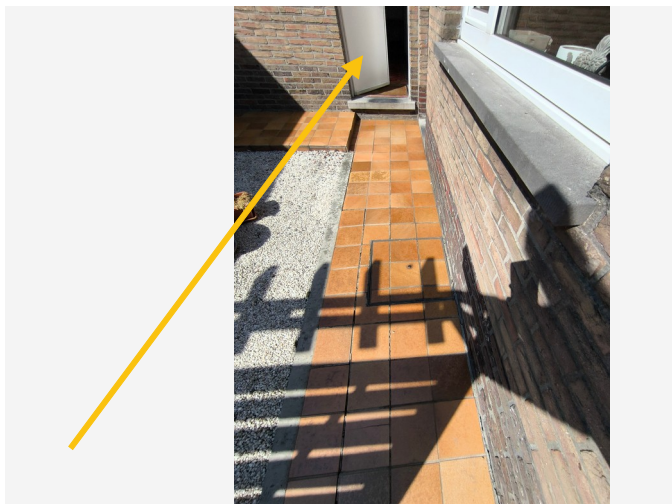
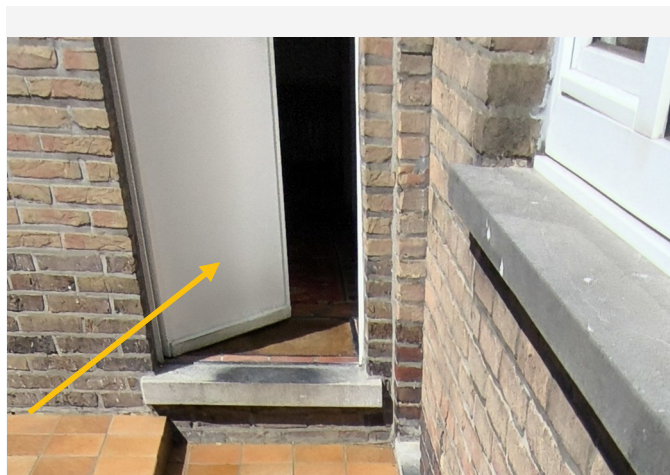
| Opmerking | De vermelde oppervlaktes, diktes, gewichten en volum es betreffen een beredeneerde schatting. Er worden geen rechten verleend aan deze oppervlaktes/diktes/volumes.Staalname niet mogelijk, kans op barsten |

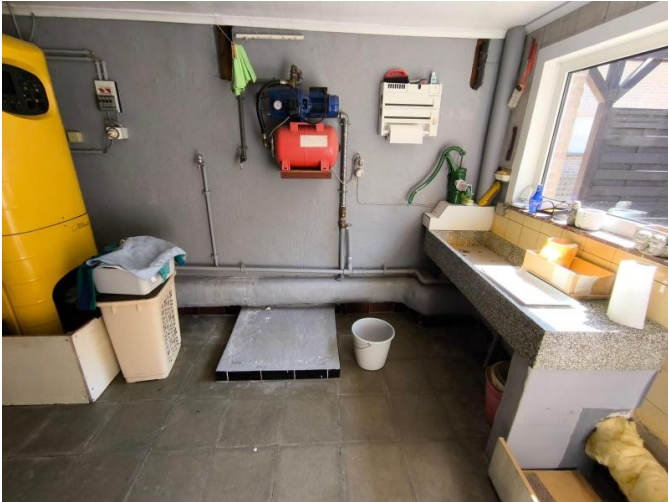
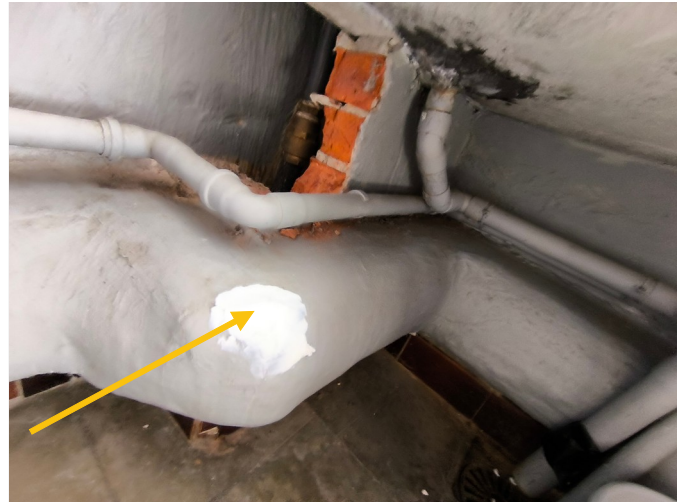
## Fiche 24: Leidingisolatie: verdacht bocht/recht (staalname)

Geen asbest

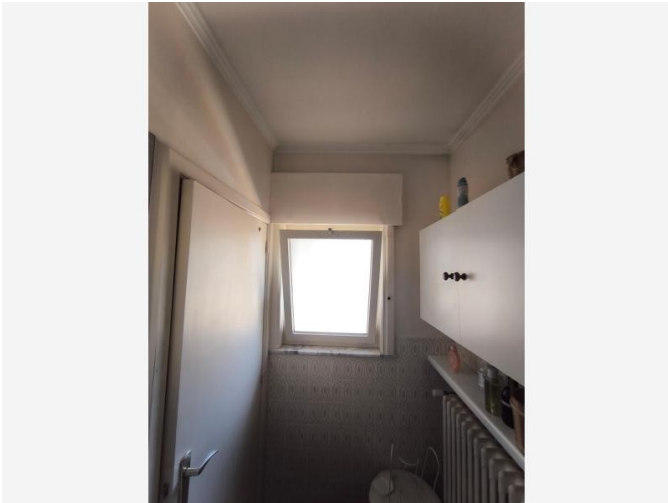
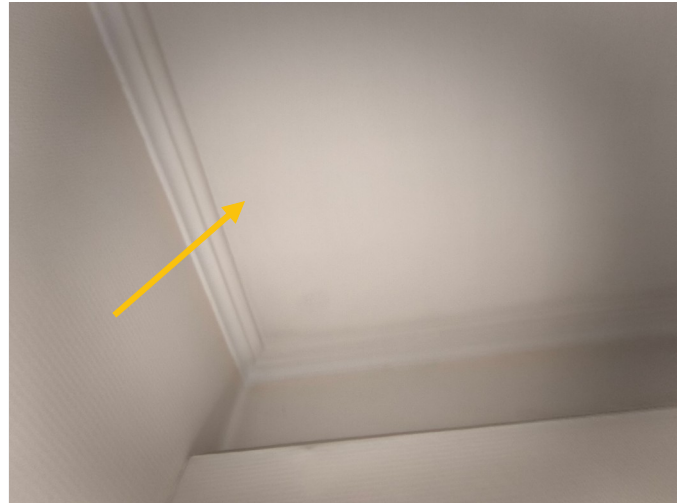
## Fiche 28: Plafondpleister

Geen asbest

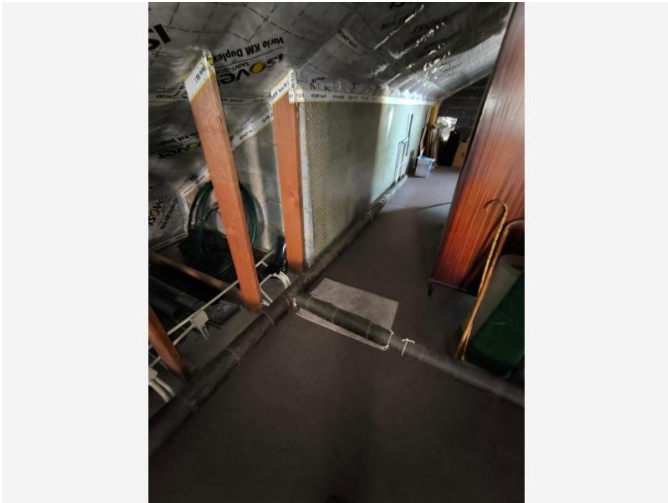
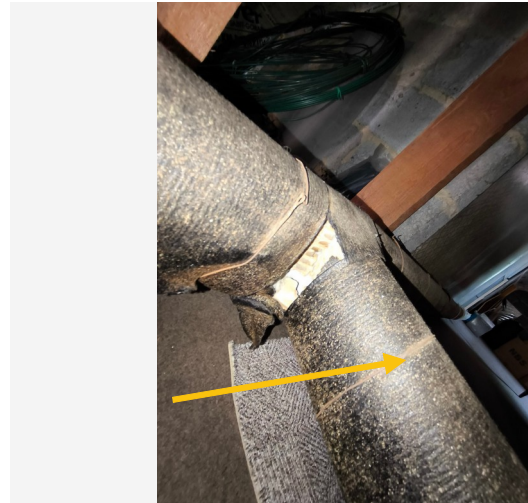
## Fiche 31: Bitumen leidingisolatie

Geen asbest

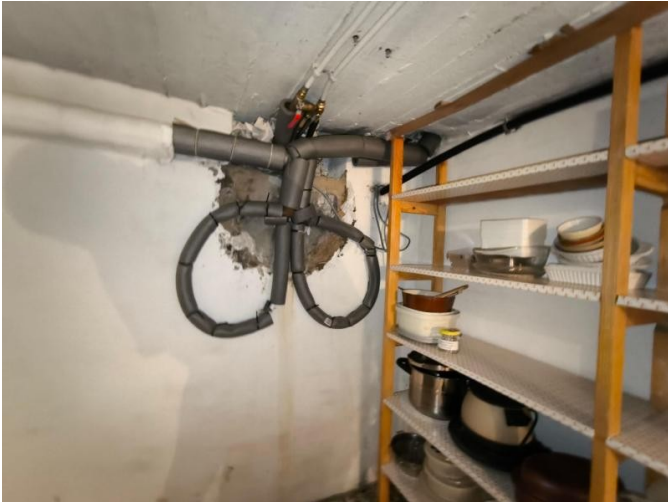
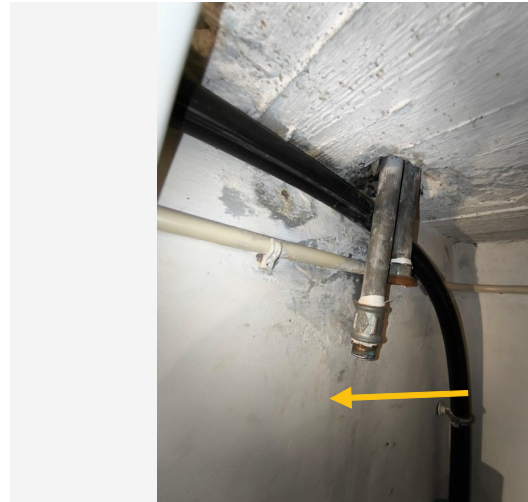
## Fiche 34: Cementering 1 binnentoepassing kelder (met staalname)

Geen asbest

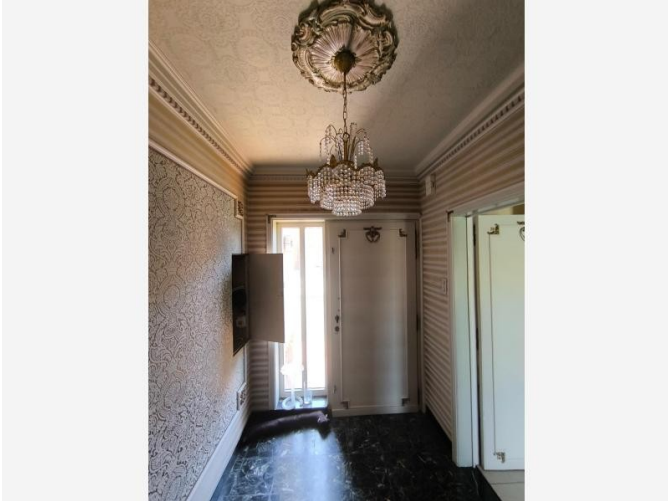
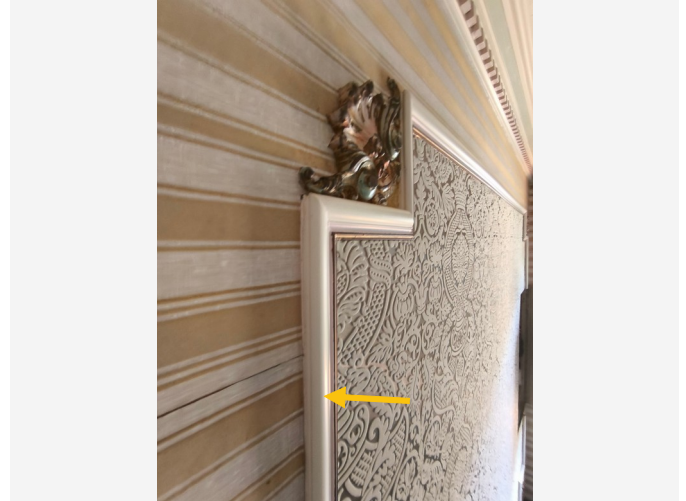
## Fiche 35: Sierlijstpleister wanden

Geen asbest

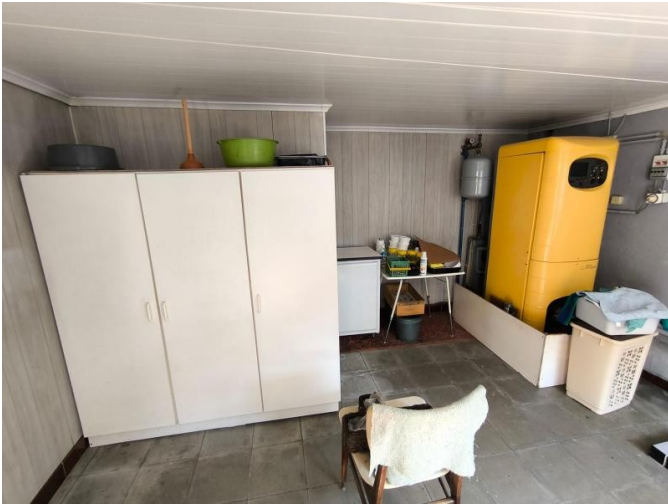
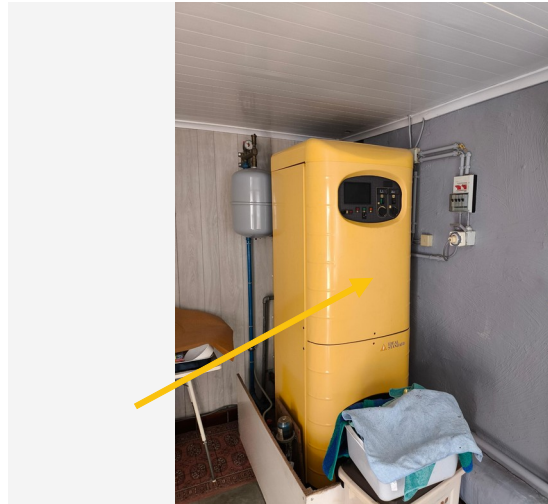
## Fiche 37: cv geen info te vinden op het toestel
