# Asbestinventarisatattest

Nieuwstraat 48, 3360 Bierbeek

Attestnummer : 20251217-000357.000

Uitgegeven op : 17.12.2025

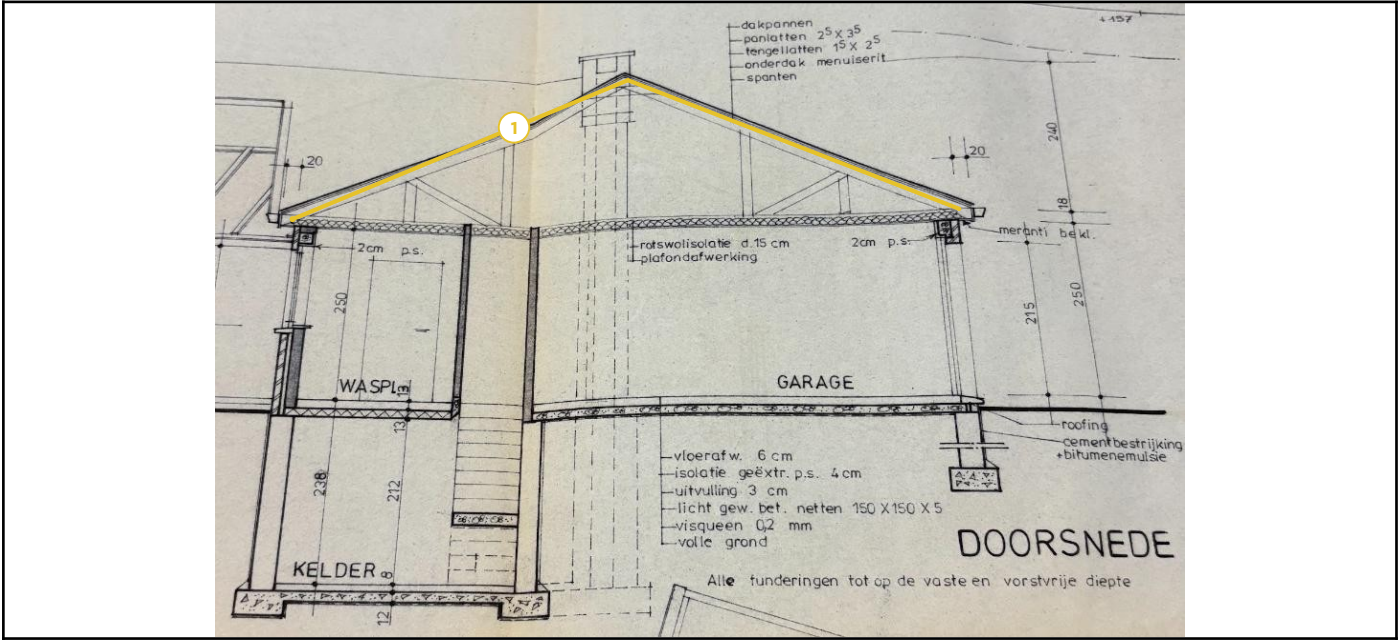
# Plan 1.4: Doorsnede

| Beschrijving | Type | Actie |
|---|---|---|
| 1. Onderdak (type Menuiserite) | Asbestmateriaal | Zorgvuldig beheren |
