# Asbestinventarisatetest

Remerstraat 41, 3128 Tremelo

Attestnummer : 20260728-000400.000

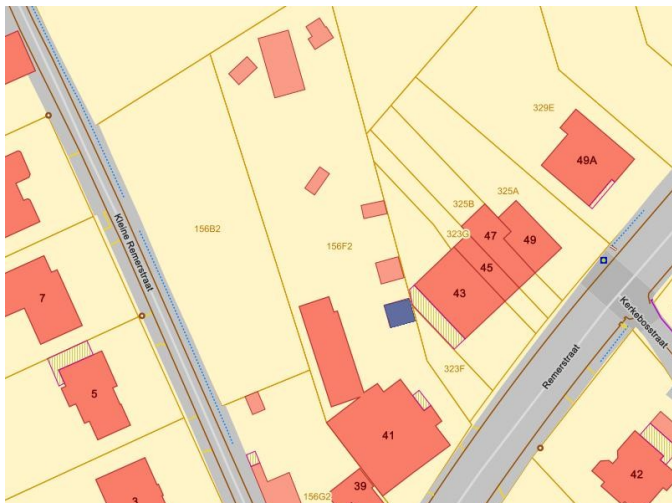
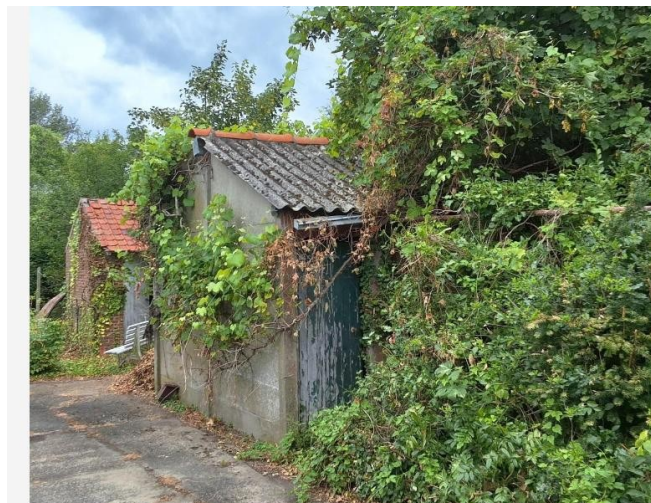
## Zone 2: Bijgebouw

| Beschrijving | Type | Actie |
|---|---|---|
| 1. Dak bestaande uit golfplaten | Asbestmateriaal | Dringend verwijderen |

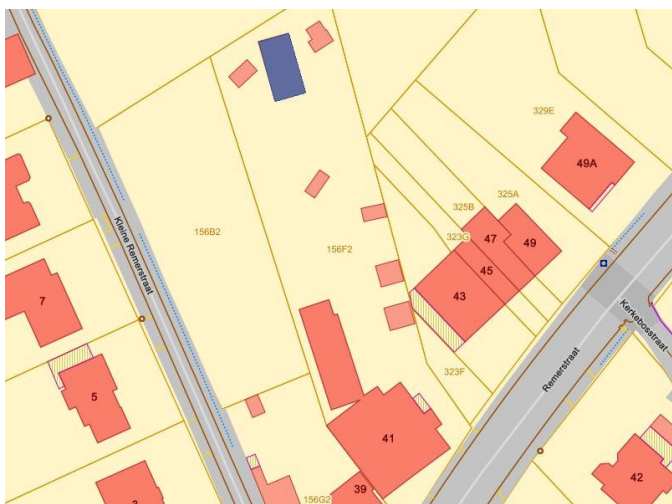
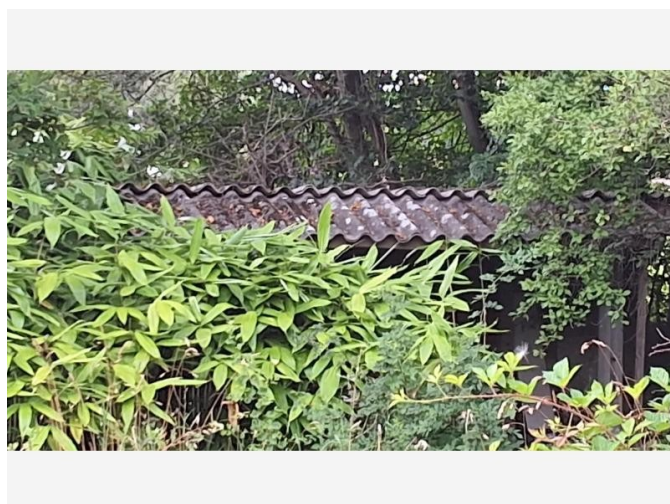
## Zone 8: Bijgebouw

| Beschrijving | Type | Actie |
|---|---|---|
| 1. Dak bestaande uit golfplaten | Asbestmateriaal | Dringend verwijderen |

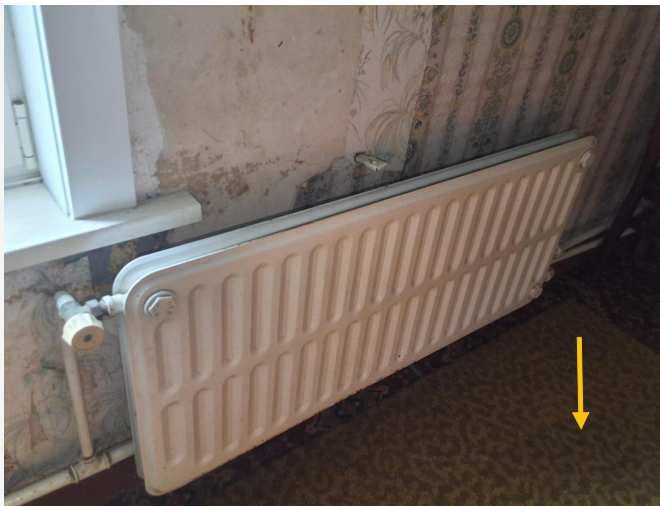
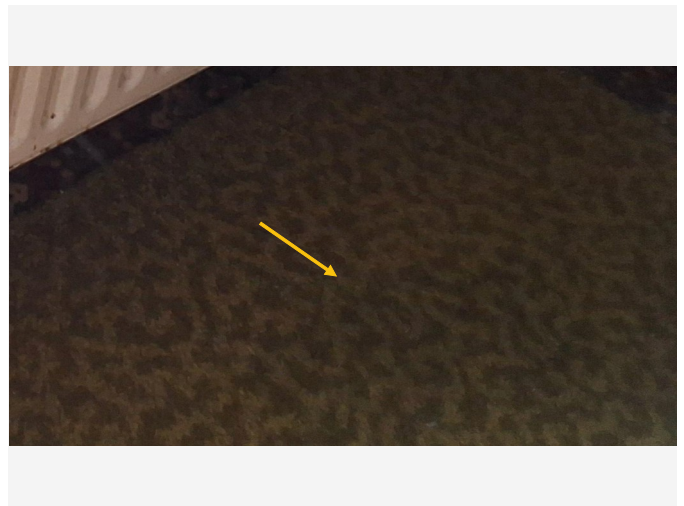
## Fiche 9: Vinyl

Geen asbest

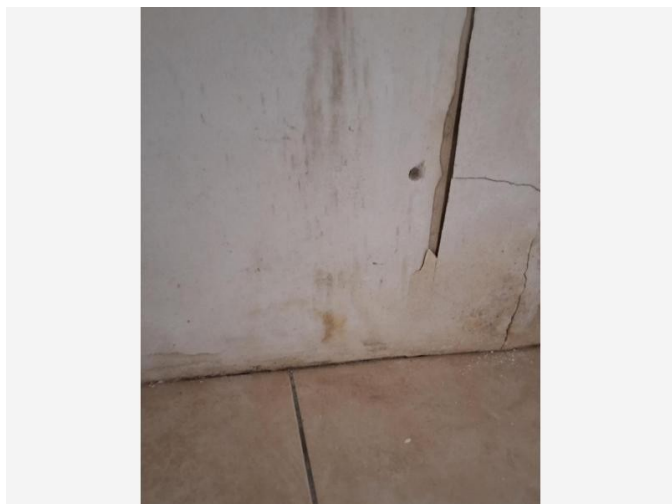
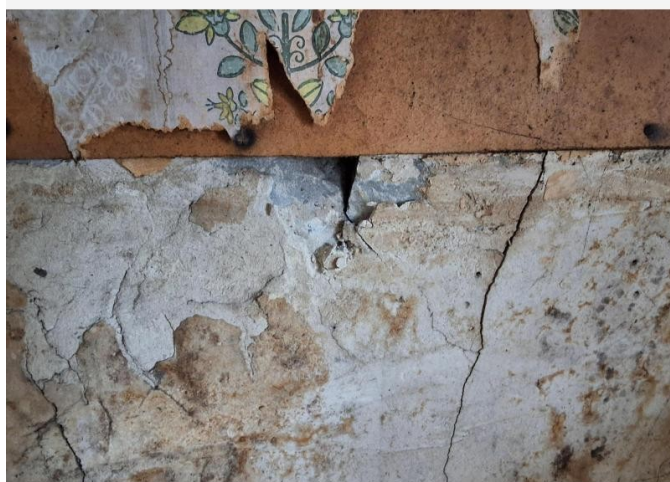
## Fiche 10: Pleisterwerk Wanden

Geen asbest
