# Asbestinventarisatetest

Matmeers 1/1, 8310 Brugge

Attestnummer : 20260423-000092.000

Uitgegeven op : 23.04.2026

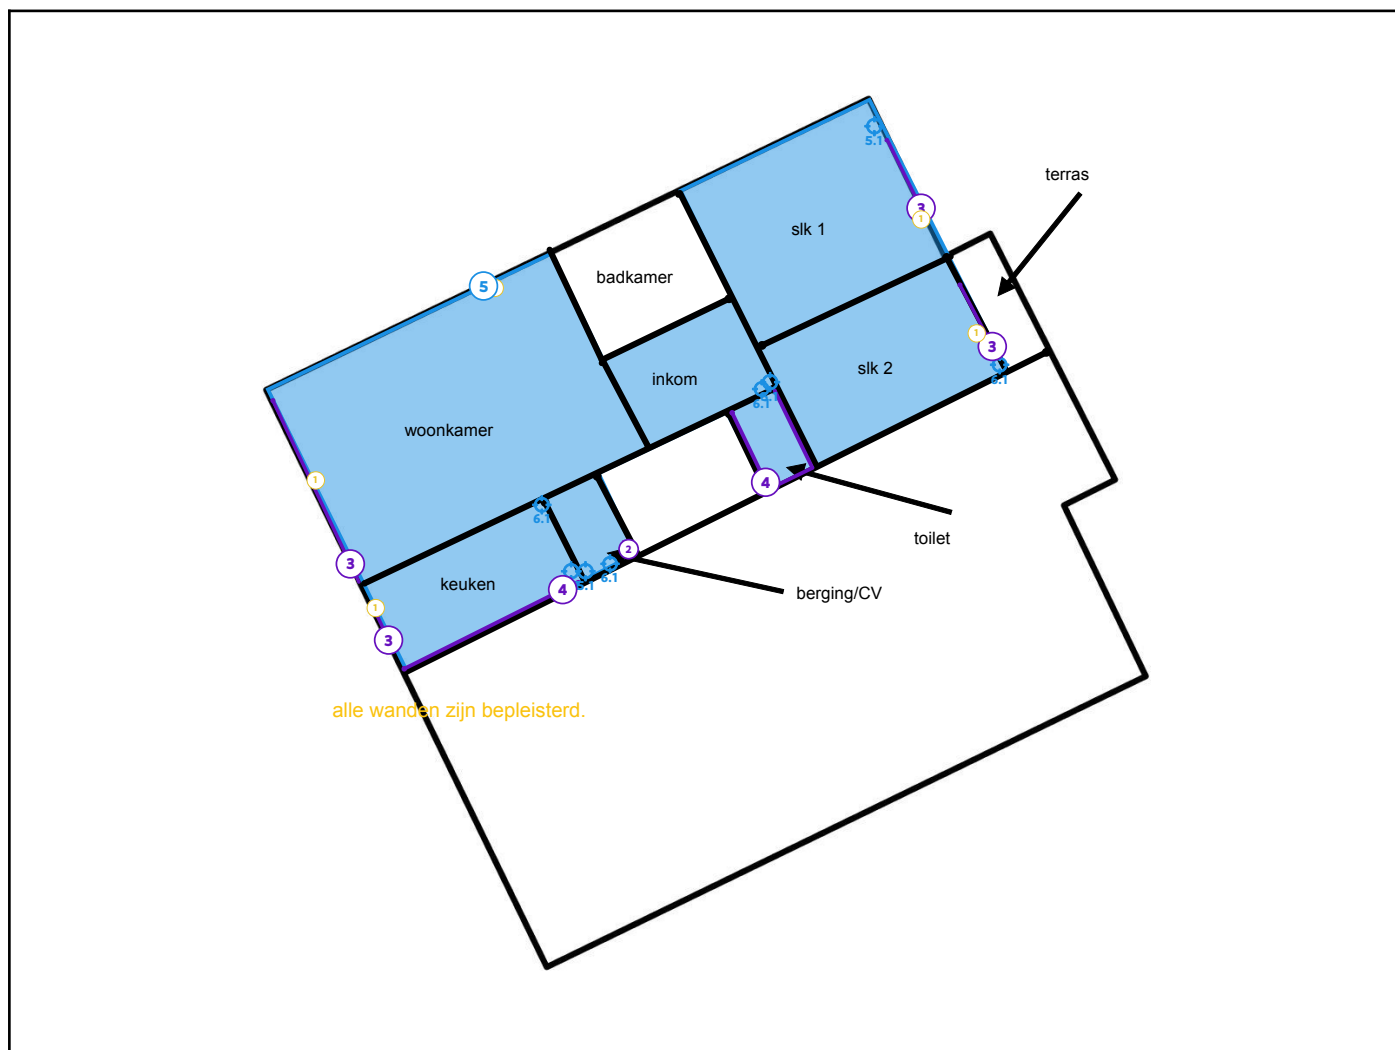
# Plan 1.1: indeling appartement

Beschrijving	Type	Actie
1. Radiatorknoppen	Asbestmateriaal	Zorgvuldig beheren
2. Schouw	Beperking	-
3. Dorpels	Advies	-
4. Faiencetegels (lijm)	Advies	-
5. Pleisterwerk plafonds	Geen asbest	-
5.1 Code: MM2	Mengmonster	-
6. Pleisterwerk wanden	Geen asbest	-

6.1 Code: MM1	Mengmonster	-
---------------	-------------	---
