Asbestinventarisatetest

Oude Bergstraat 32, 3271 Scherpenheuvel-Zichem

Attestnummer : 20250905-000376.000

Niet-asbestveilig

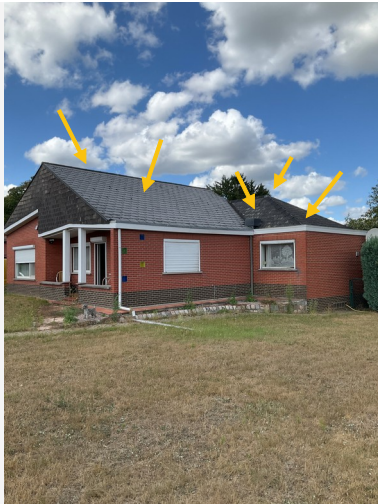
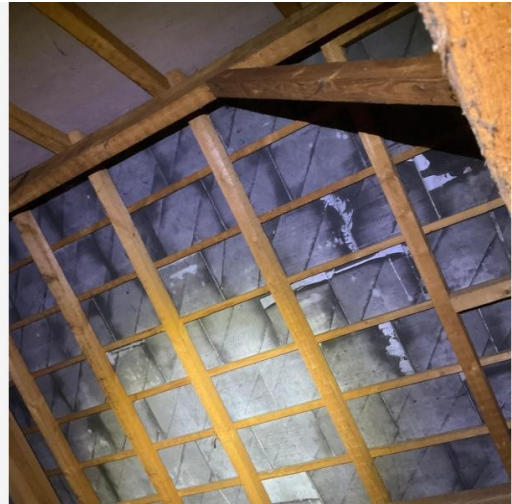
| Identificatiemethode | Vaststelling zonder monsternamen |

- Eenvoudige handelingen: mag via doe-het-zelf of door werknemer(s) met opleidingsattest eenvoudige handelingen
Als dit materiaal verwijderd kan worden zonder het te breken, te beschadigen... , dan mag met dit met eenvoudige handelingen. Vermijd stofvorming en stofverspreiding op elk moment van de werken. Bevochtig of fixeer het materiaal.

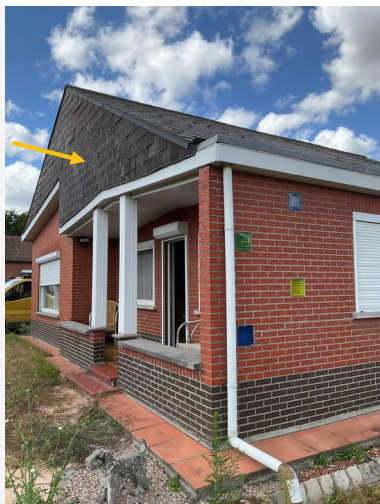
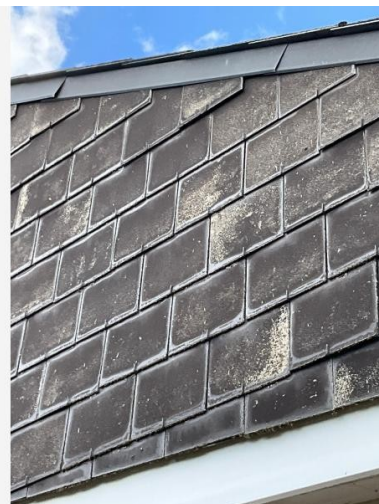
| Opmerking | wanden bekleed met menuiseriteplaten |

- Eenvoudige handelingen: mag via doe-het-zelf of door werknemer(s) met opleidingsattest eenvoudige handelingen
Als dit materiaal verwijderd kan worden zonder het te breken, te beschadigen... , dan mag met dit met eenvoudige handelingen. Vermijd stofvorming en stofverspreiding op elk moment van de werken. Bevochtig of fixeer het materiaal.

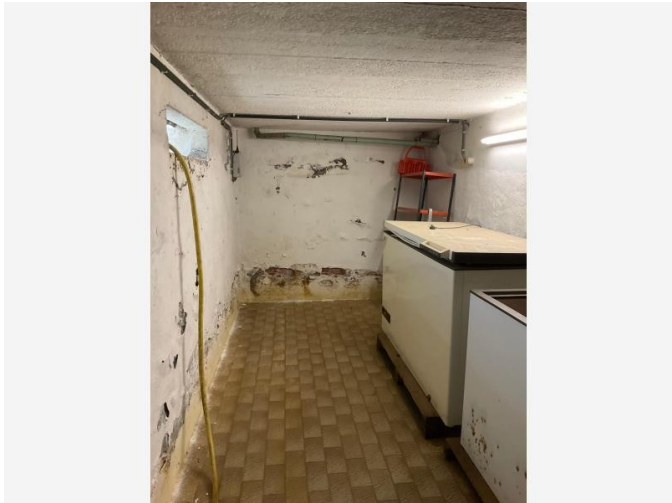
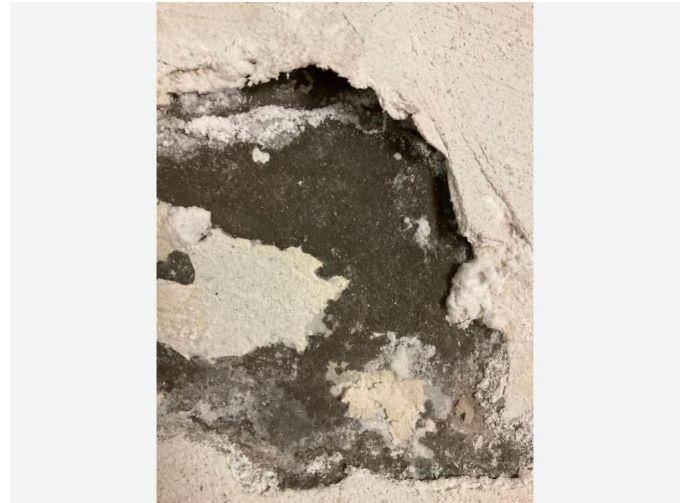
Fiche 17: cementbezetting kelder

Geen asbest

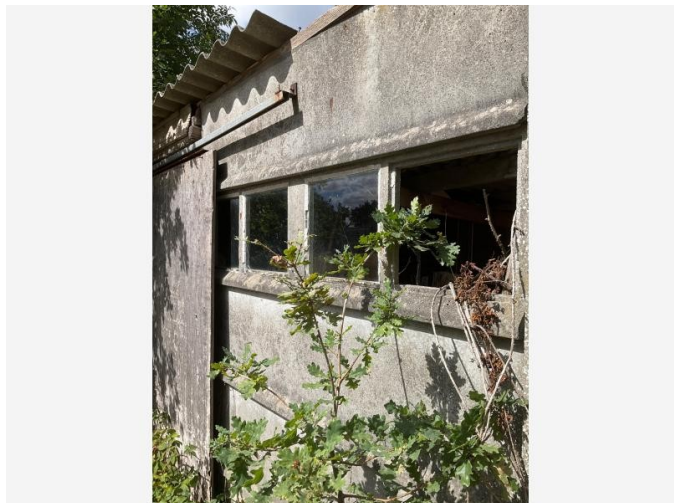
Fiche 22: stopverf aan enkele beglazing stallen en garage

Geen asbest
