# Asbestinventarisatattest

Gaston Roelandsplein 3, 8310 Brugge

Attestnummer : 20260225-000116.000

Uitgegeven op : 25.02.2026

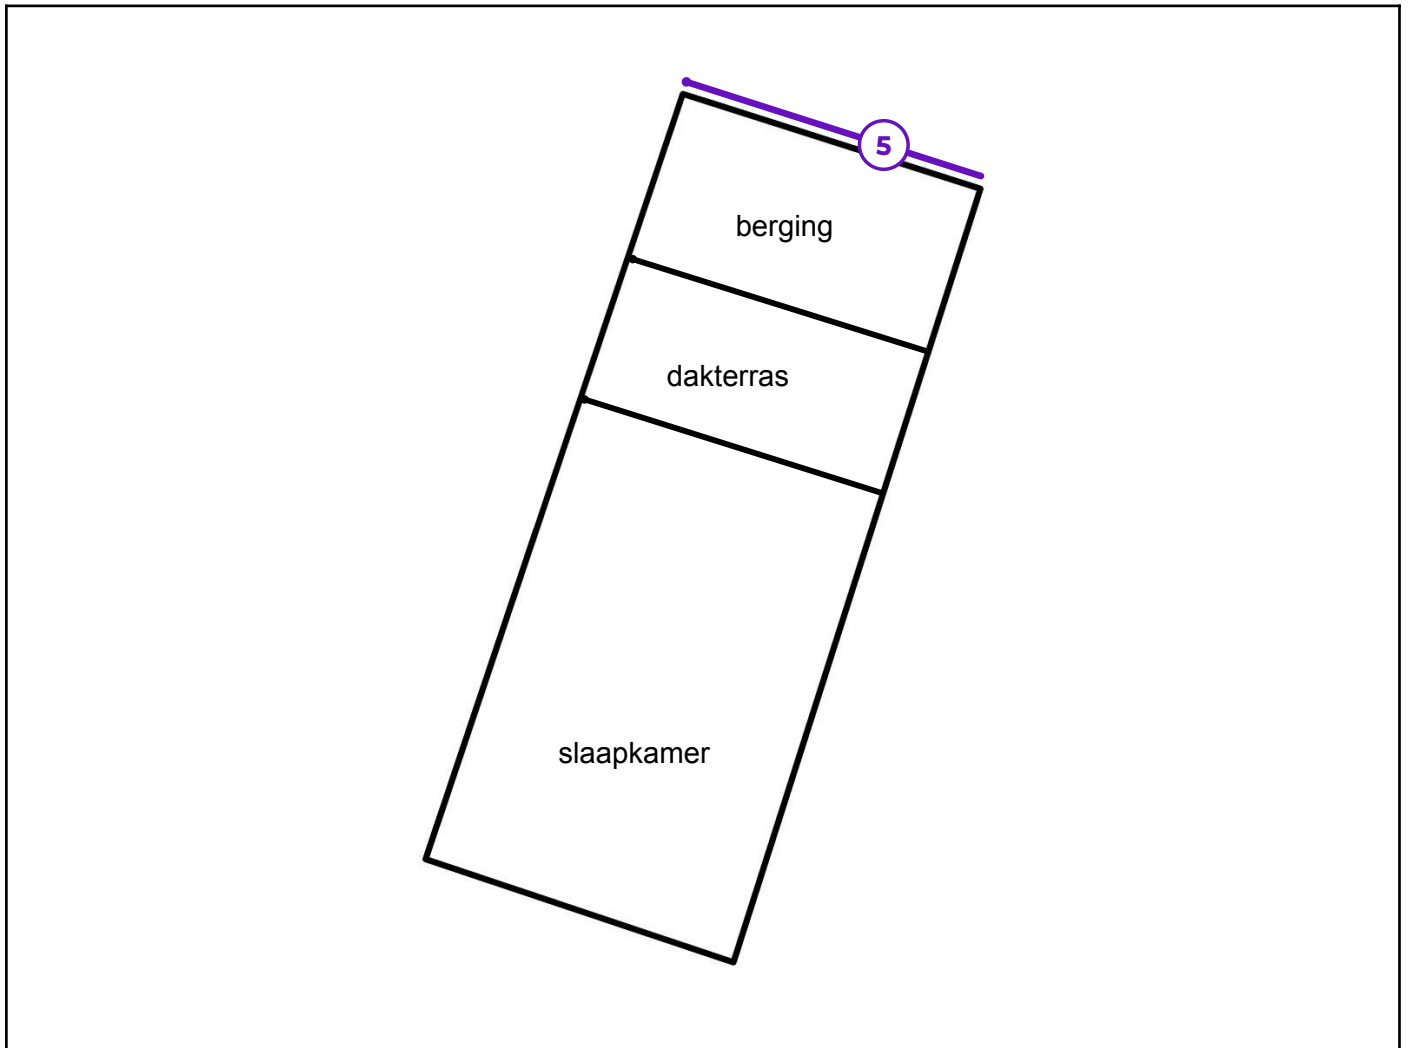
## Plan 1.3: dakverdieping

| Beschrijving | Type | Actie |
|---|---|---|
| 5. Aanpalende gevel met leien | Advies | - |

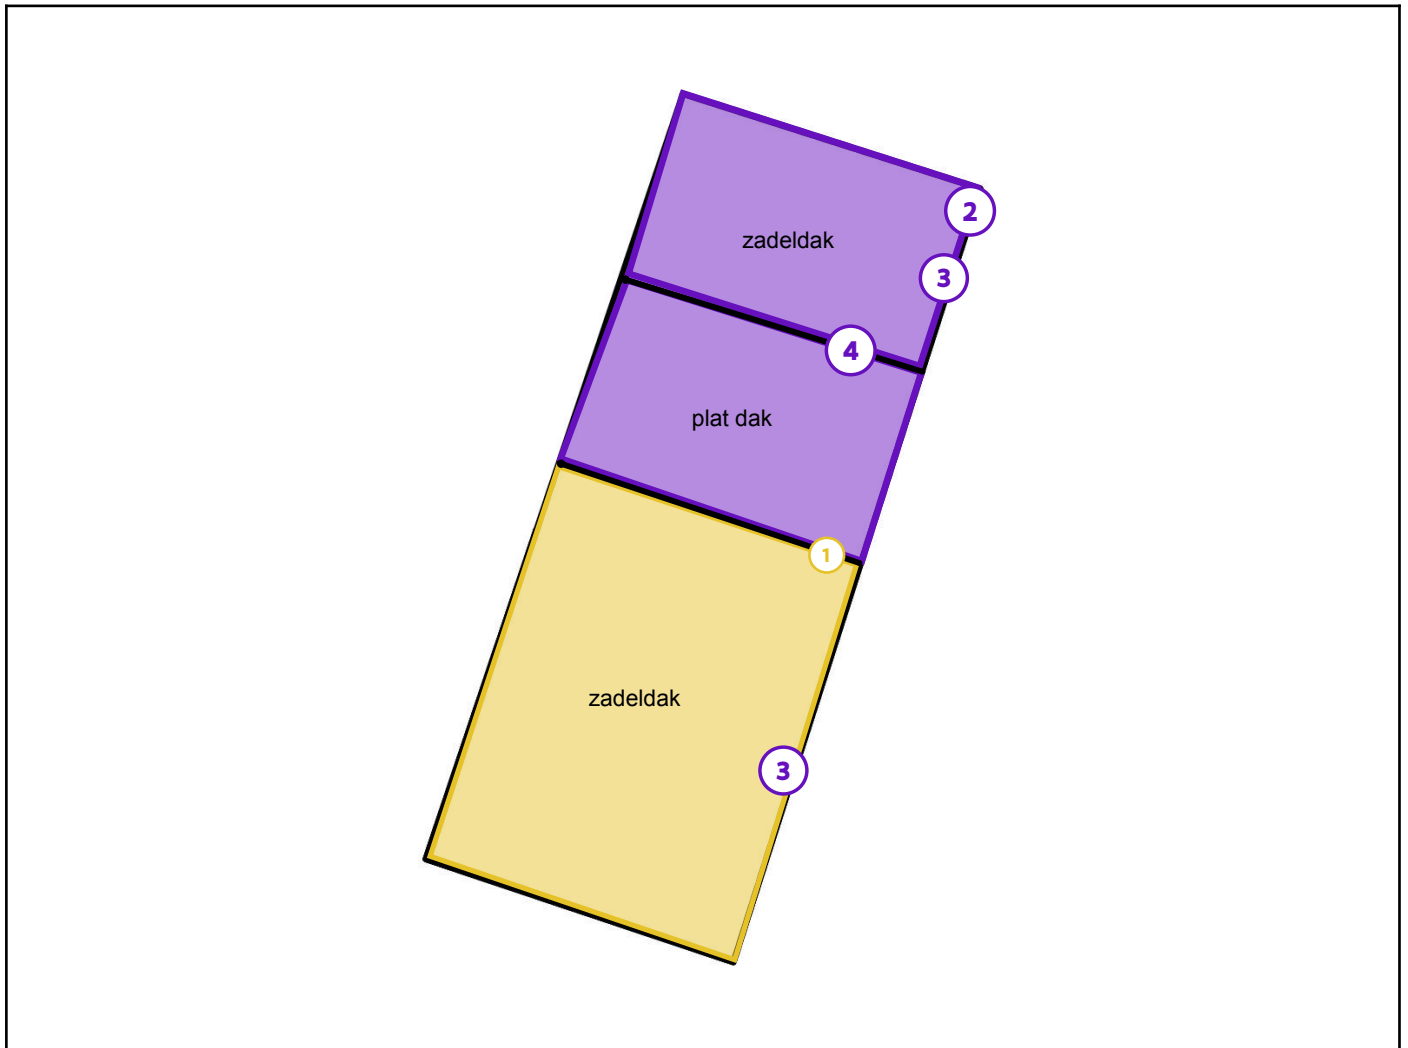
## Plan 1.4: dak

| Beschrijving | Type | Actie |
|---|---|---|
| 4. Plat dak onder dakterras | Beperking | - |
