# Asbestinventarisatetest

Alsebergsesteenweg 187, 1501 Halle

Attestnummer : 20260526-000440.000

Uitgegeven op : 26.05.2026

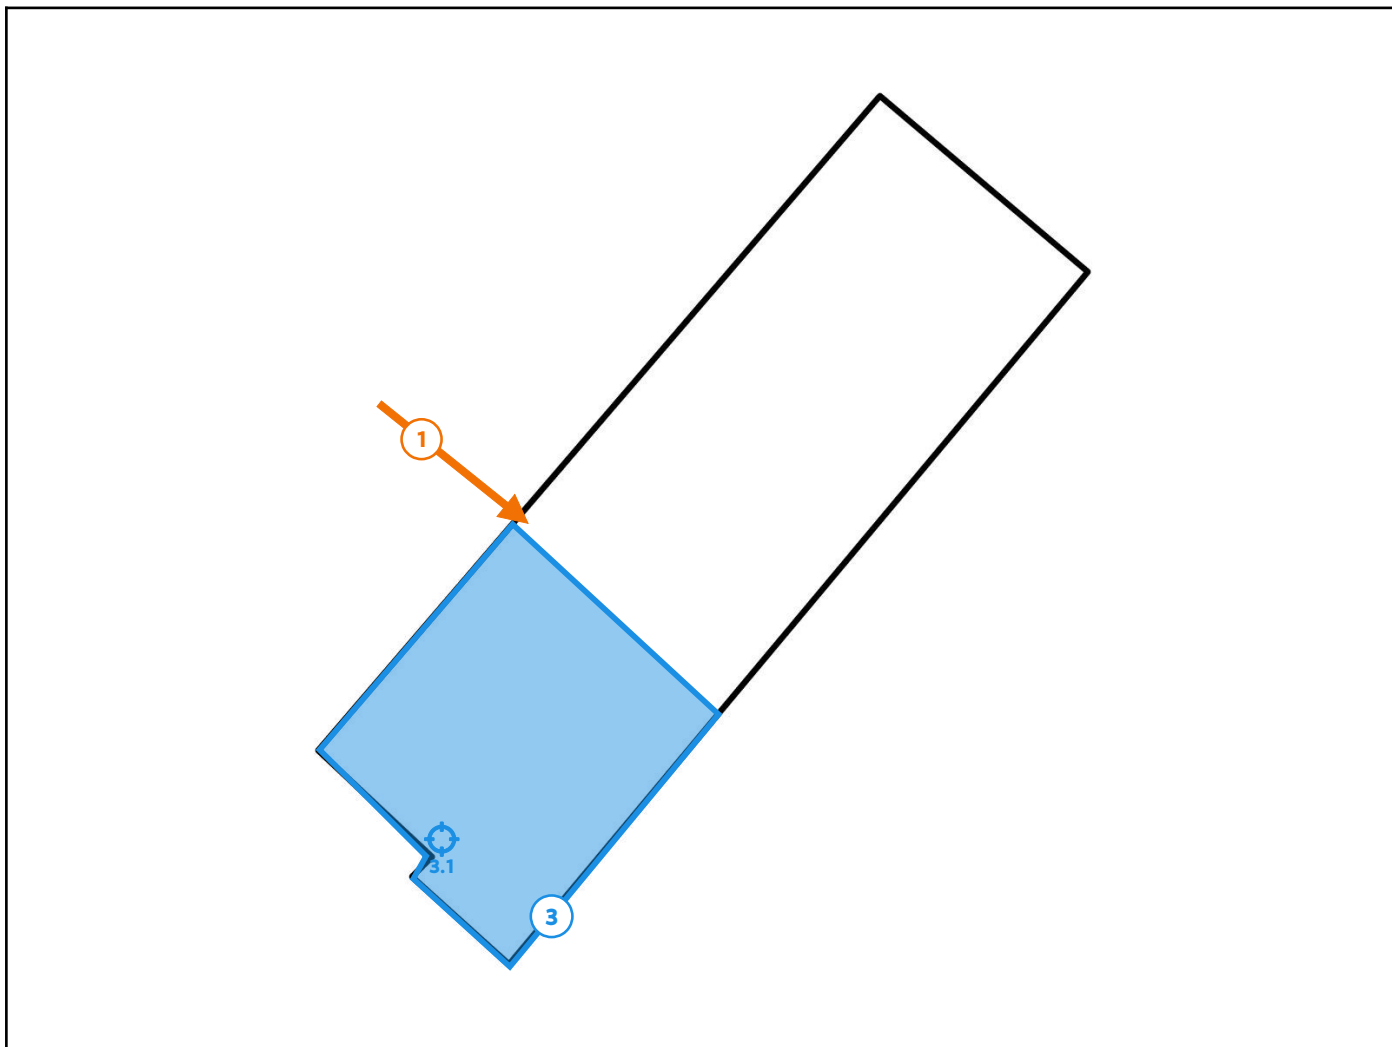
## Plan 1.1: Hoofdgebouw plan

Beschrijving	Type	Actie
1. Schouw	Asbestmateriaal	<a href="#">Verwijderen</a>
3. Roofing	Geen asbest	-
3.1 Code: PM01	Puntmonster	-

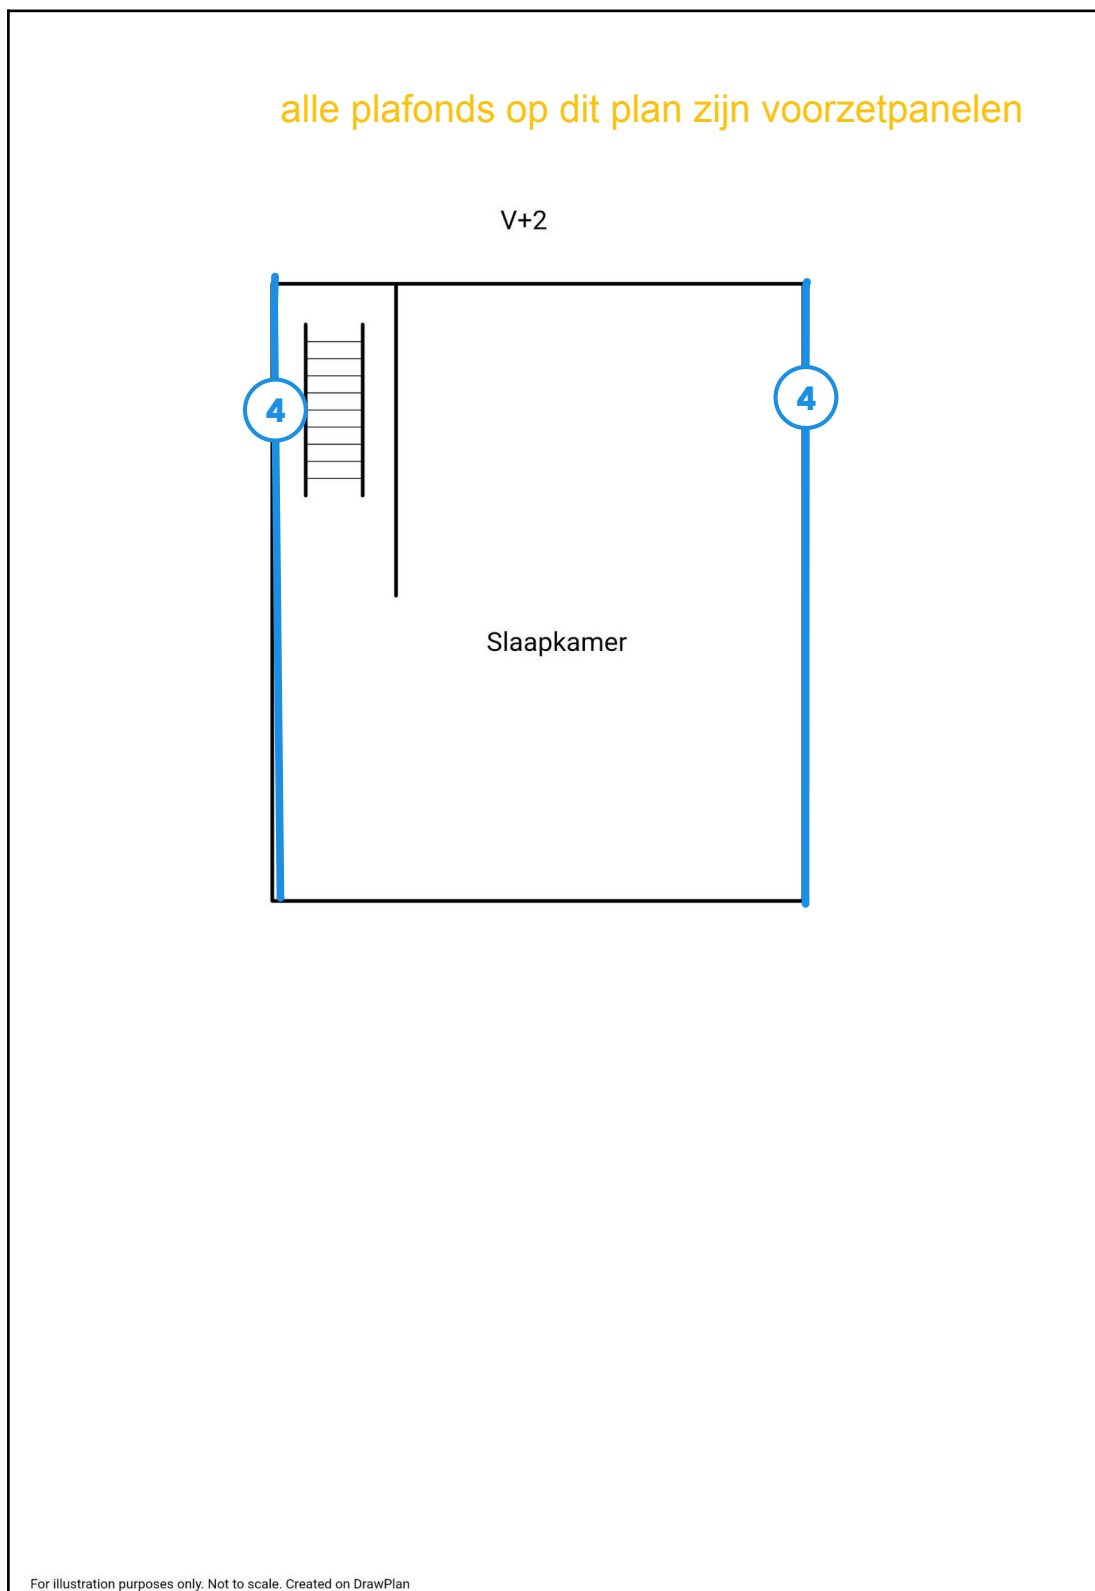
## Plan 1.2: V+2

2. Plafonds bestaande uit voorzetpanelen	Advies	-
4. Pleisterwerk Wanden	Geen asbest	-

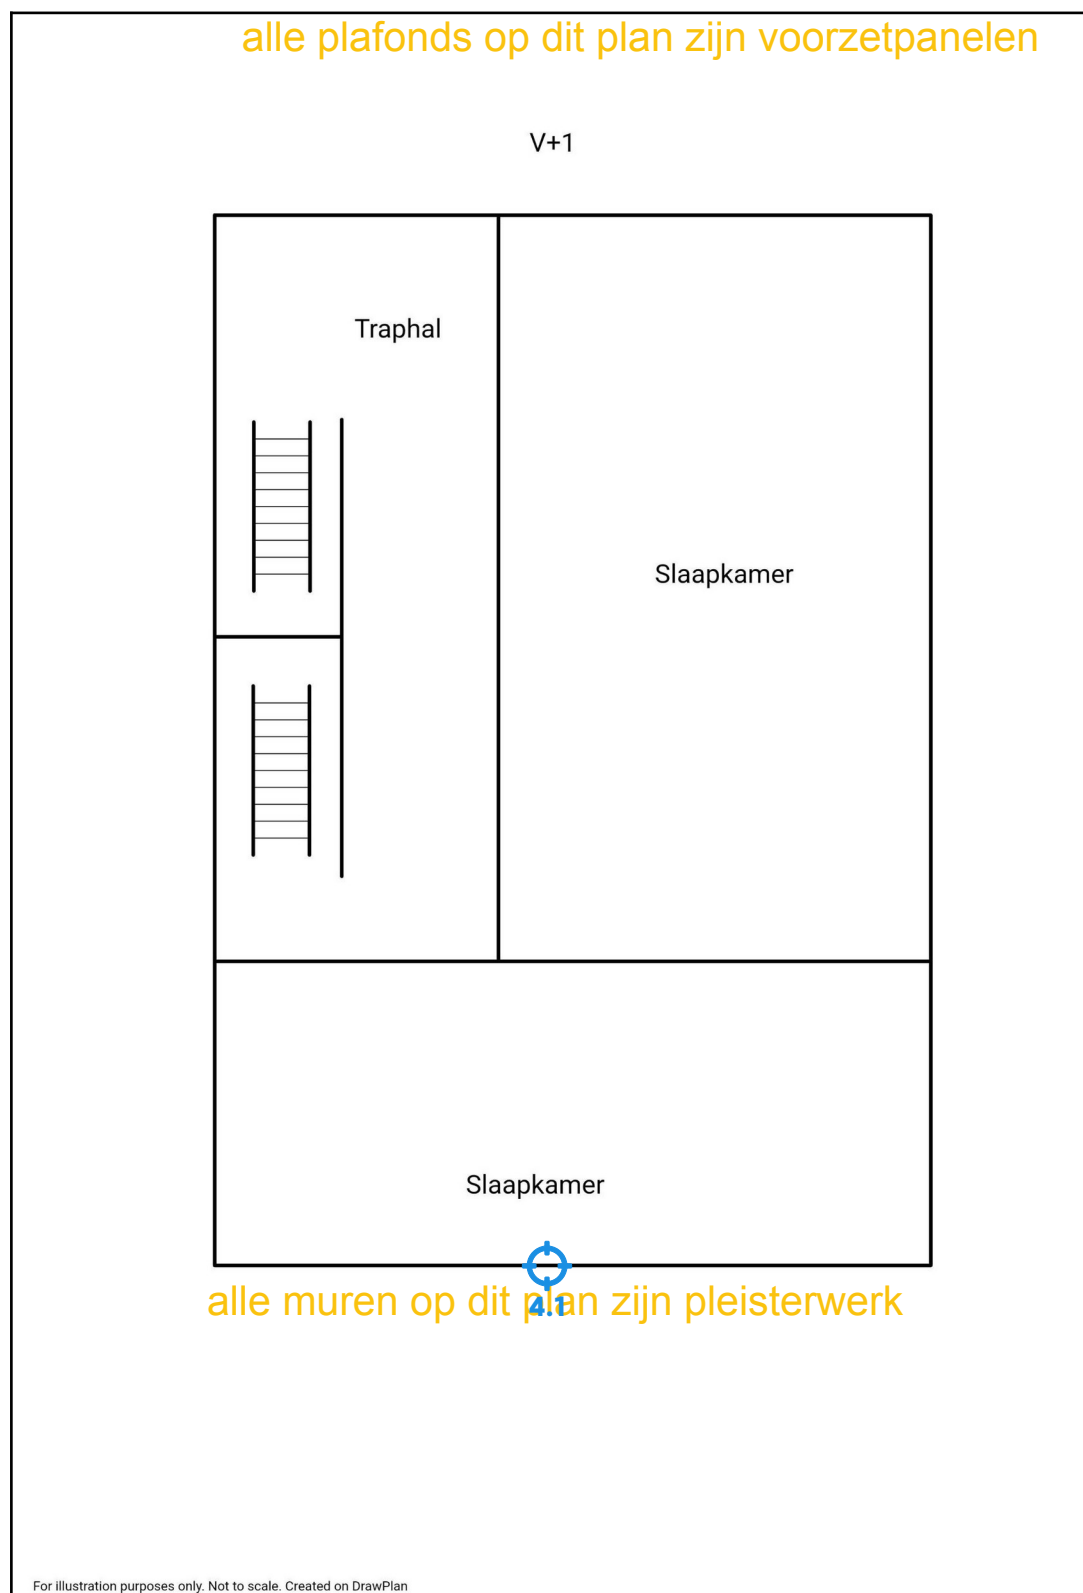
## Plan 1.3: V+1

2. Plafonds bestaande uit voorzetpanelen	Advies	-
4. Pleisterwerk Wanden	Geen asbest	-
4.1 Code: MM01	Mengmonster	-

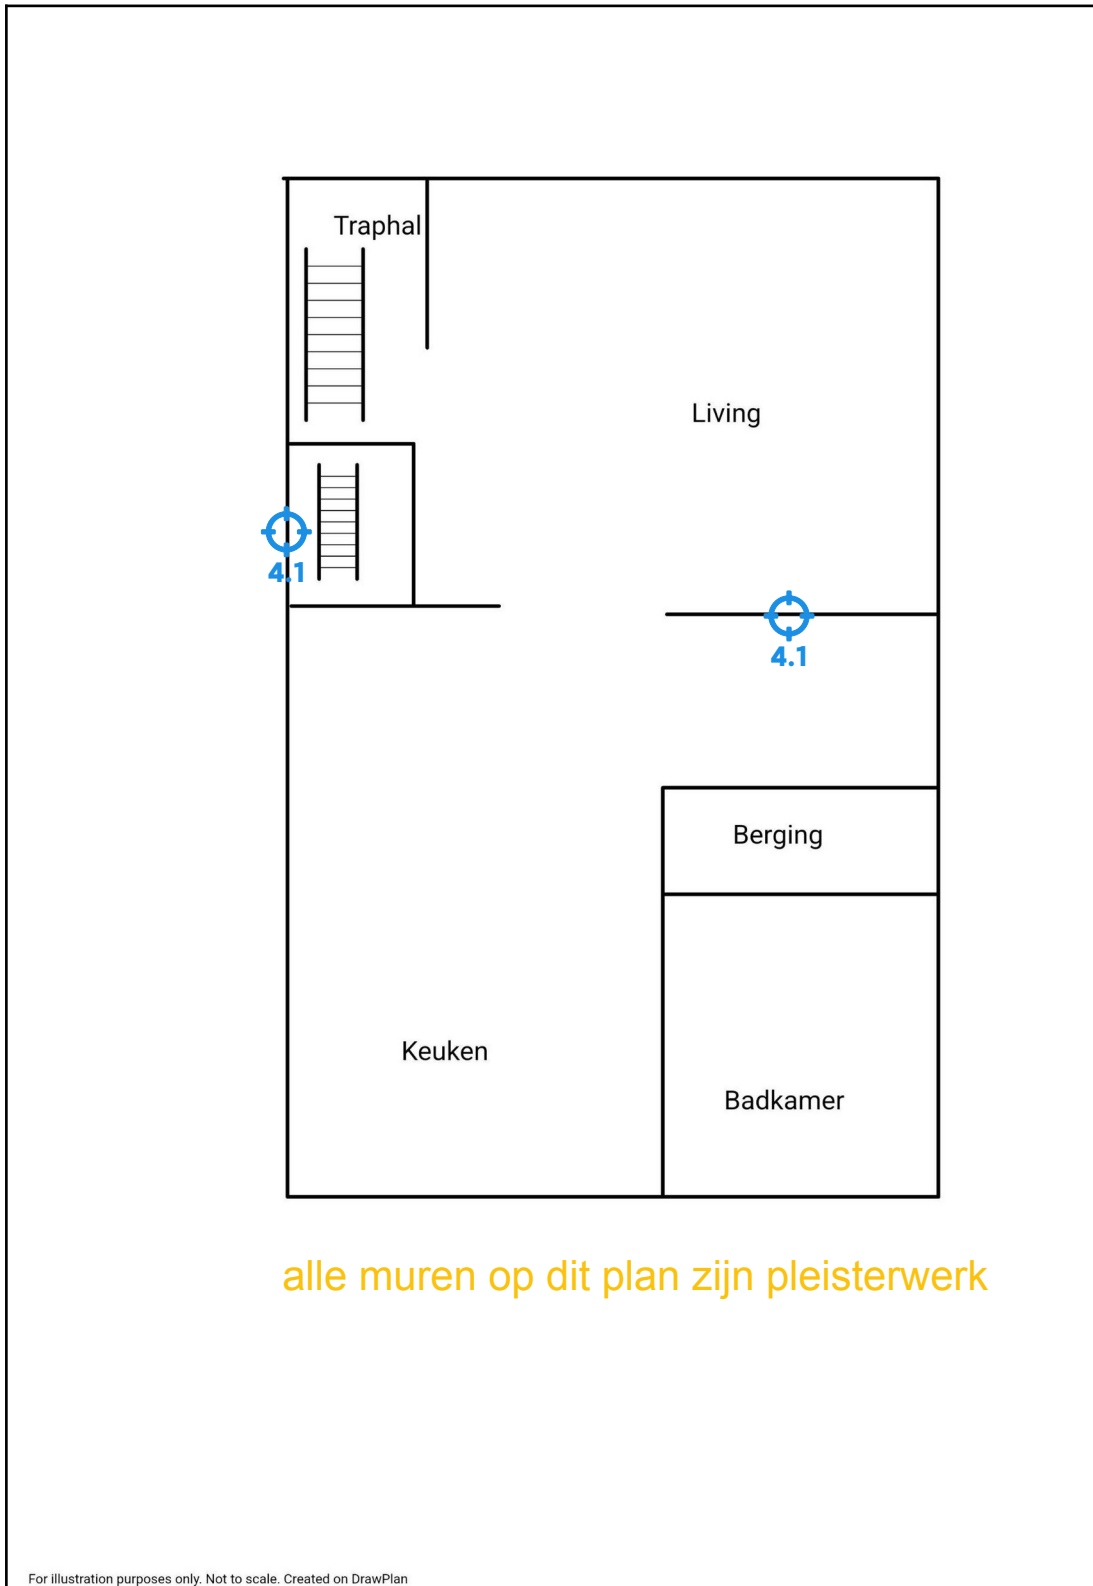
## Plan 1.4: V+0

4. Pleisterwerk Wanden	Geen asbest	-
4.1 Code: MM01	Mengmonster	-
