# Asbestinventarisatetest

24075D0181/02A002

Attestnummer : **20251105-000043.000**

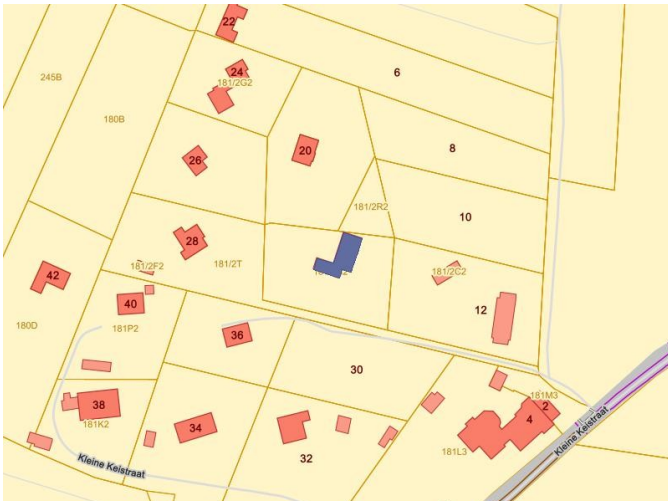
## Zone 1: Hoofdgebouw

Tijdens de inspectie vastgesteld:

- 0 Asbestmaterialen
- 0 Beperkingen
- 0 Uitsluitingen
- 0 Roerende goederen
- 0 Puin, steenslag, (water)bodem
- 1 Advies
- 1 Geen asbest
