# Asbestinventarisatetest

Bukenstraat 133, 1910 Kampenhout

Attestnummer : 20260219-000427.000

Uitgegeven op : 19.02.2026

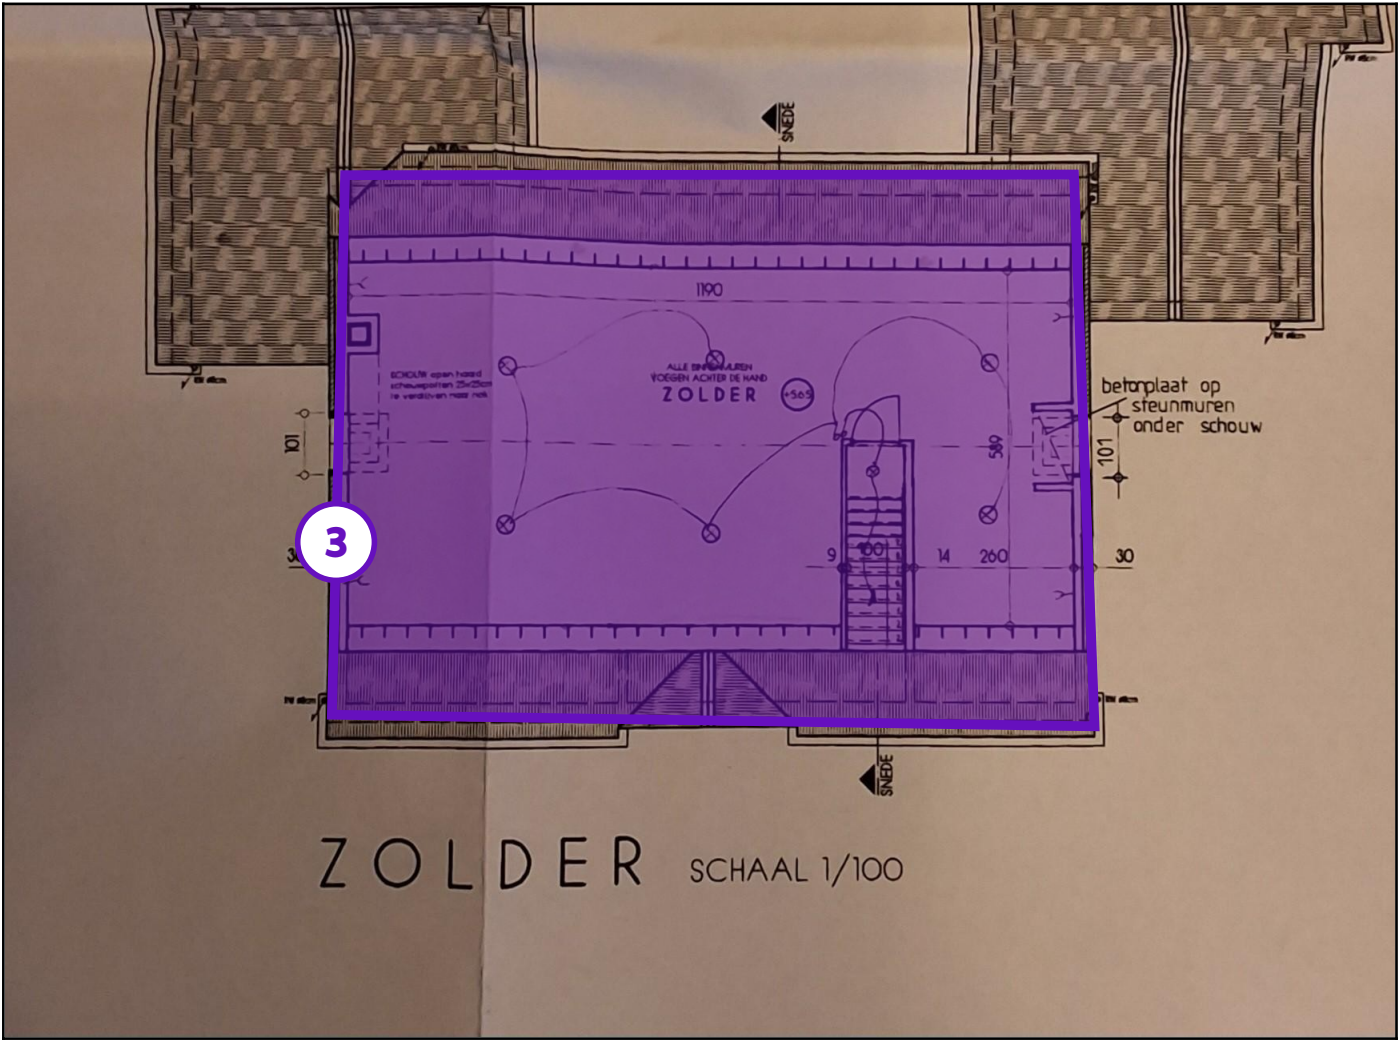
Plan 1.3: V+2

| Beschrijving | Type | Actie |
|---|---|---|
| 3. Plafonds en muren bestaande uit voorzetpanelen | Advies | - |
