# Asbestinventarisatetest

Valleistraat 51, 3270 Scherpenheuvel-Zichem

Attestnummer : 20260730-000382.000

**Niet-asbestveilig**

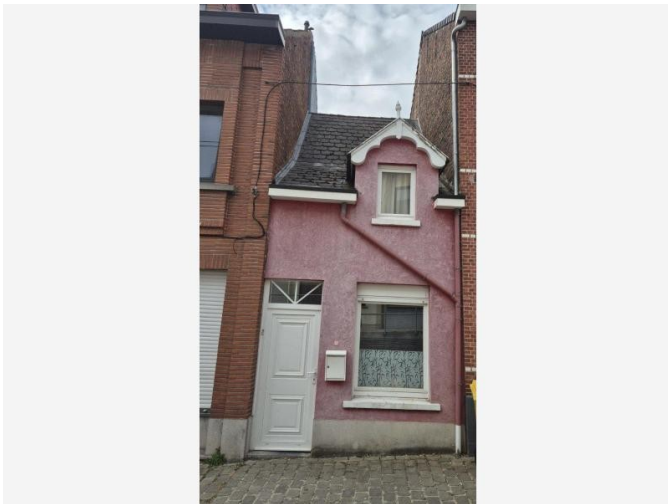
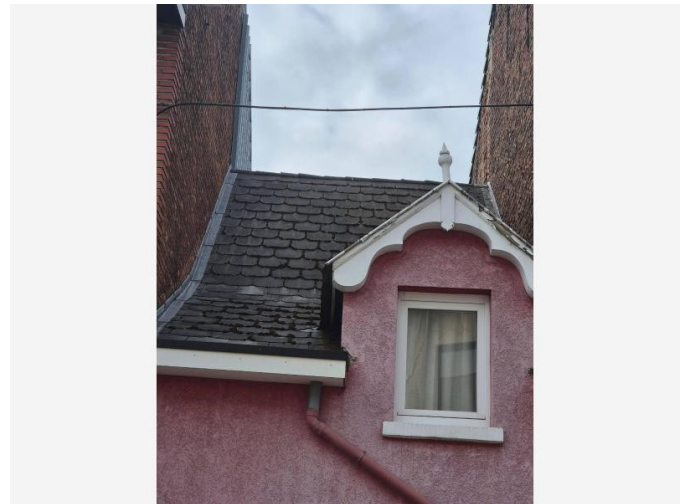
| Identificatiemethode | <p>De asbestdeskundige beoordeelt het materiaal als asbestverdacht en dus asbesthoudend, en dit zonder monsternamen.</p> <p>Motivatie: De opdrachtgever weigert om het materiaal te laten bemonsteren.</p> |

Verwijder het zo voorzichtig mogelijk, zonder te schrapen, schuren of mechanisch te bewerken. Maak het materiaal licht vochtig om stofvorming te beperken en werk rustig met handgereedschap. Vermijd beschadiging en loskomende resten. Reinig de werkzone na afloop met een vochtige doek.

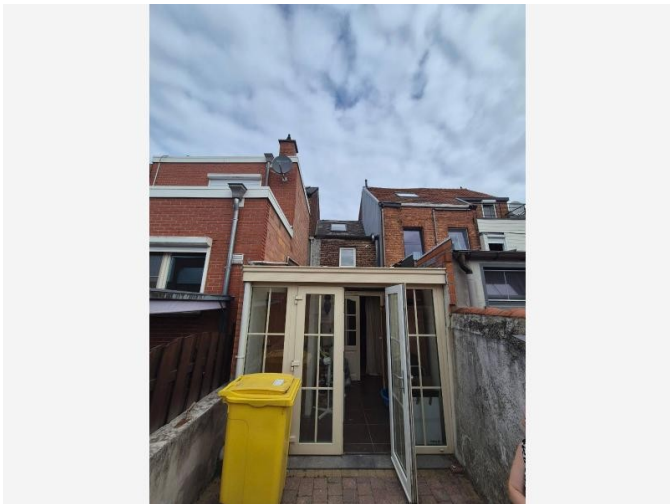
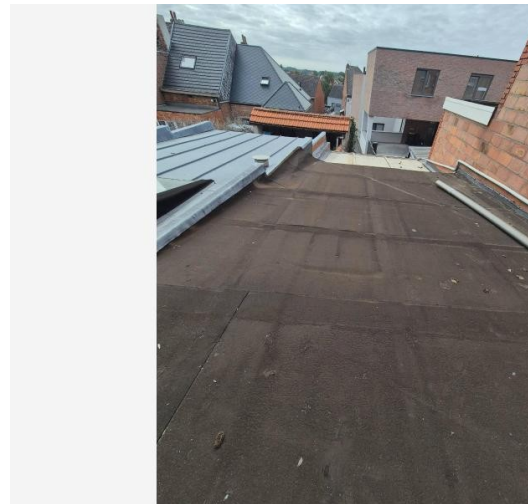
| Identificatiemethode | <p>De asbestdeskundige beoordeelt het materiaal als asbestverdacht en dus asbesthoudend, en dit zonder monsternamen.</p> <p>Motivatie: De opdrachtgever weigert om het materiaal te laten bemonsteren.</p> |

Verwijder het zo voorzichtig mogelijk, zonder te schrapen, schuren of mechanisch te bewerken. Maak het materiaal licht vochtig om stofvorming te beperken en werk rustig met handgereedschap. Vermijd beschadiging en loskomende resten. Reinig de werkzone na afloop met een vochtige doek.

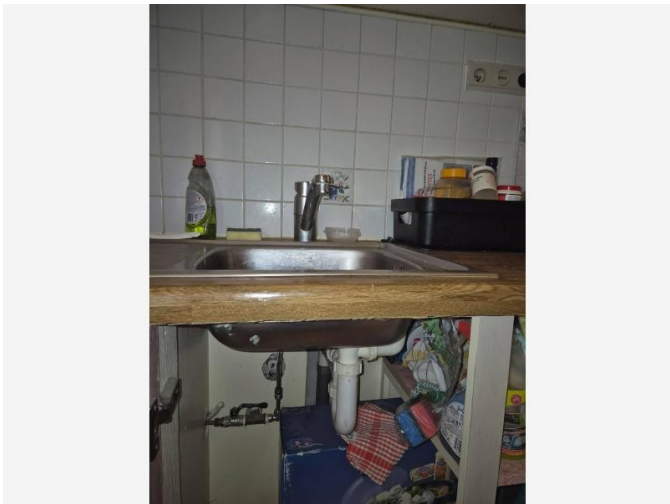
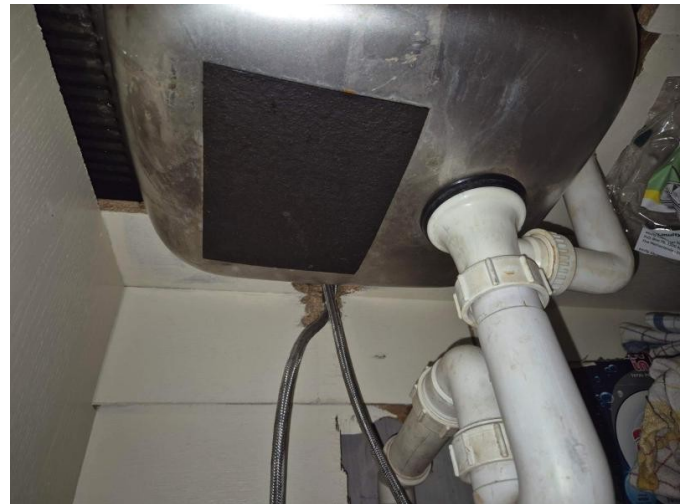
| Identificatiemethode | <p>De asbestdeskundige beoordeelt het materiaal als asbestverdacht en dus asbesthoudend, en dit zonder monsternamen.</p> <p>Motivatie: De opdrachtgever weigert om het materiaal te laten bemonsteren.</p> |

Verwijder het zo voorzichtig mogelijk, zonder te schrapen, schuren of mechanisch te bewerken. Maak het materiaal licht vochtig om stofvorming te beperken en werk rustig met handgereedschap. Vermijd beschadiging en loskomende resten. Reinig de werkzone na afloop met een vochtige doek.

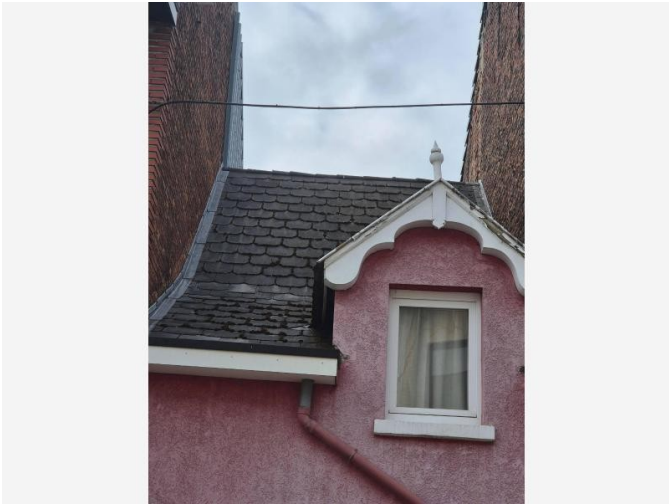
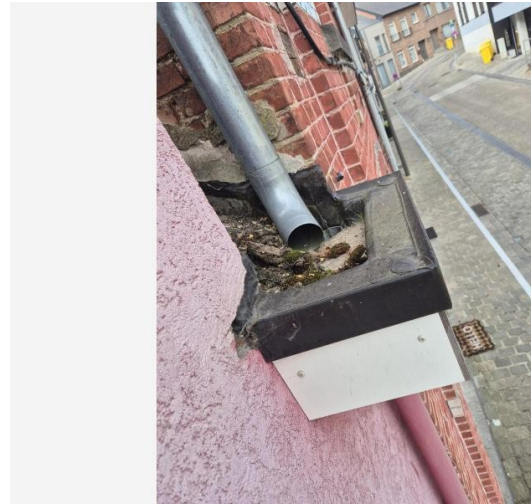
| Identificatiemethode | <p>De asbestdeskundige beoordeelt het materiaal als asbestverdacht en dus asbesthoudend, en dit zonder monsternamen.</p> <p>Motivatie: De opdrachtgever weigert om het materiaal te laten bemonsteren.</p> |

Verwijder het zo voorzichtig mogelijk, zonder te schrapen, schuren of mechanisch te bewerken. Maak het materiaal licht vochtig om stofvorming te beperken en werk rustig met handgereedschap. Vermijd beschadiging en loskomende resten. Reinig de werkzone na afloop met een vochtige doek.

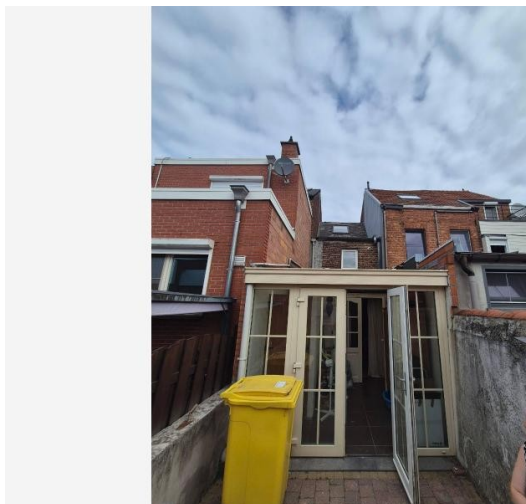
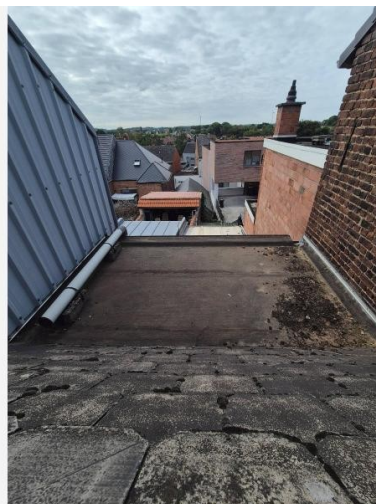
| Identificatiemethode | <p>De asbestdeskundige beoordeelt het materiaal als asbestverdacht en dus asbesthoudend, en dit zonder monsternamen.</p> <p>Motivatie: De opdrachtgever weigert om het materiaal te laten bemonsteren.</p> |

Verwijder het zo voorzichtig mogelijk, zonder te schrapen, schuren of mechanisch te bewerken. Maak het materiaal licht vochtig om stofvorming te beperken en werk rustig met handgereedschap. Vermijd beschadiging en loskomende resten. Reinig de werkzone na afloop met een vochtige doek.

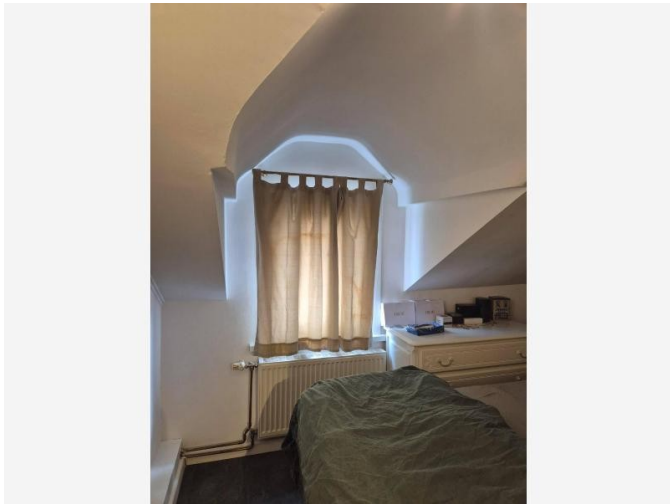
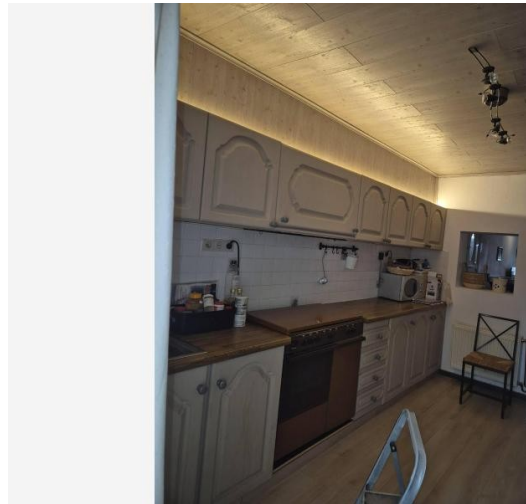
## Fiche 12: Achterliggende lagen van vloeren en plafonden

### Informatie over een materiaal dat de asbestdeskundige niet kan waarnemen of vaststellen

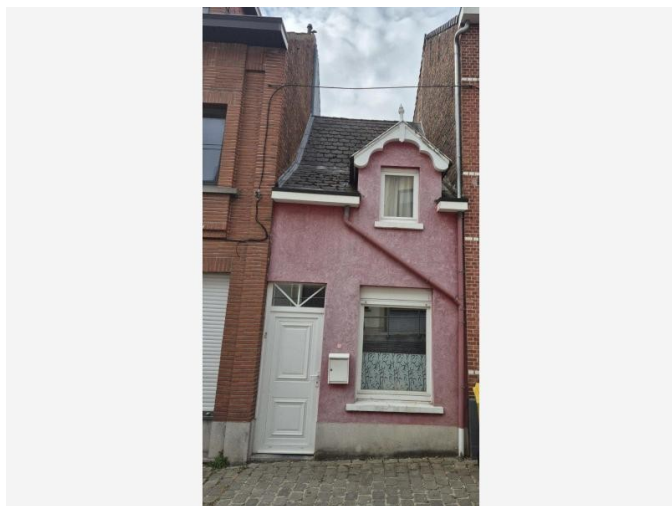
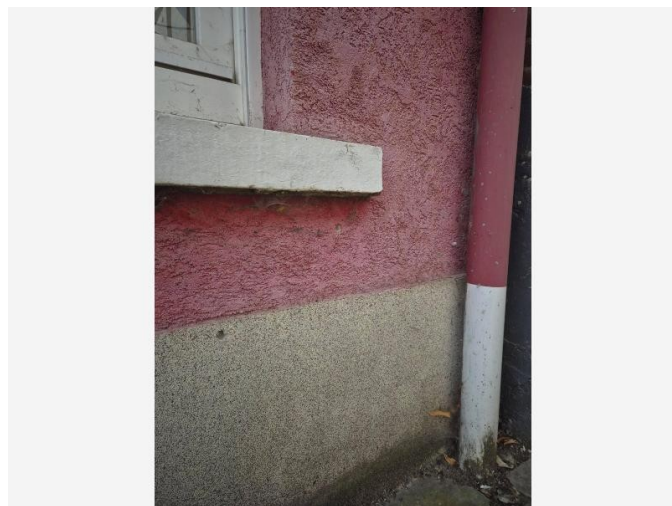
## Fiche 13: Cementering voorgevel

Geen asbest

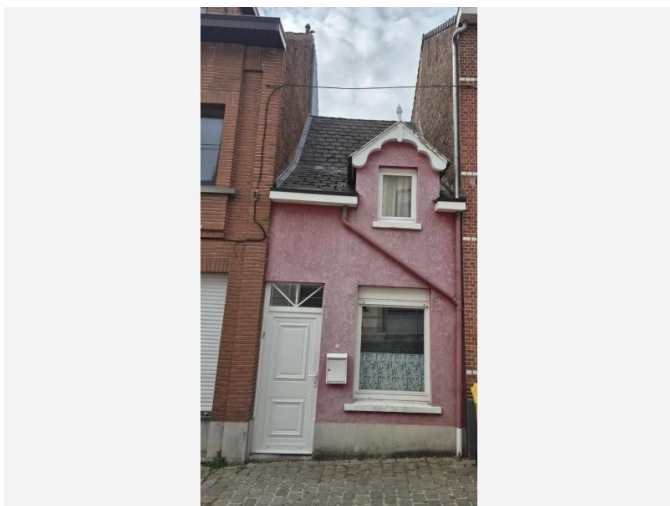
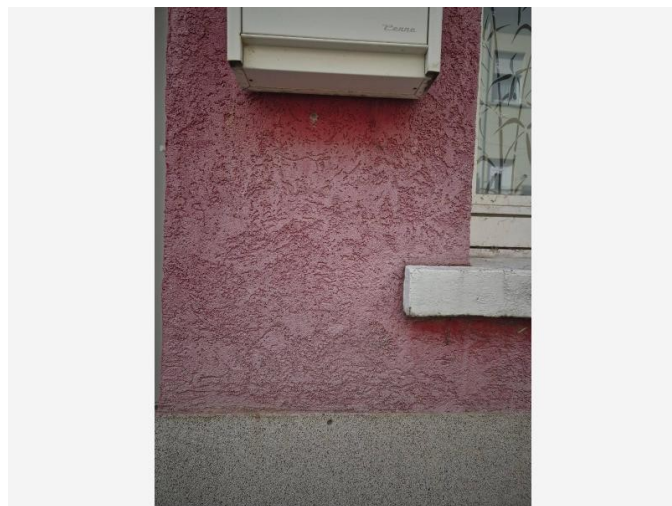
## Fiche 14: Crepi voorgevel

Geen asbest

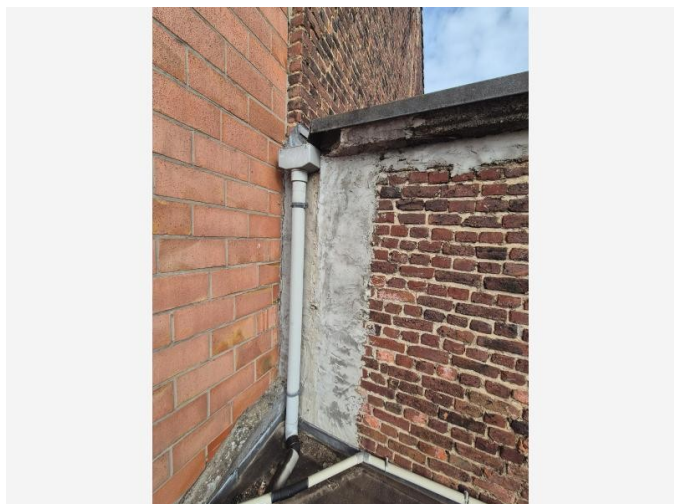
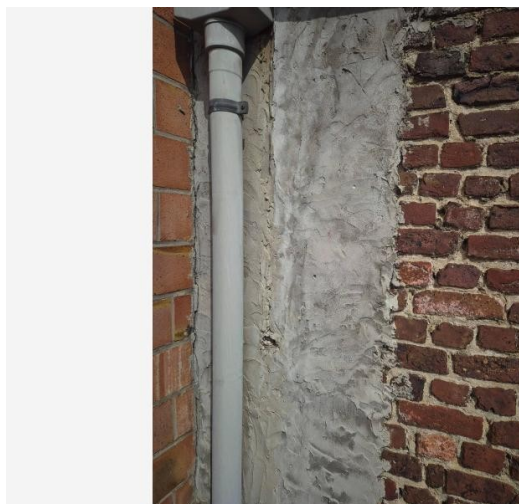
## Fiche 16: Cementering achtergevel +1

Geen asbest

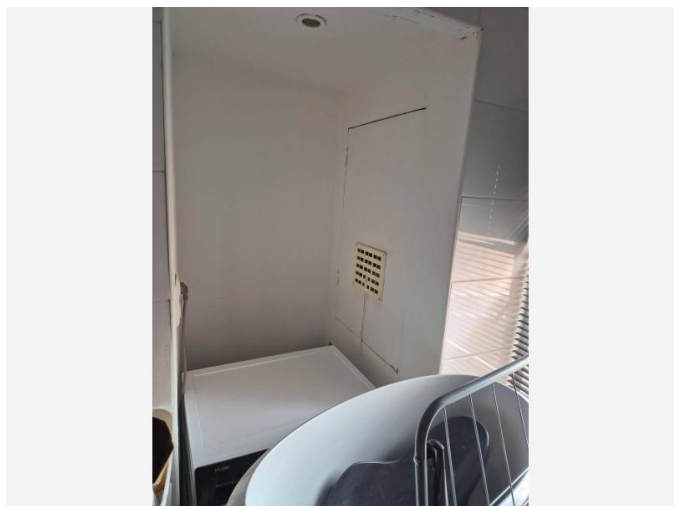
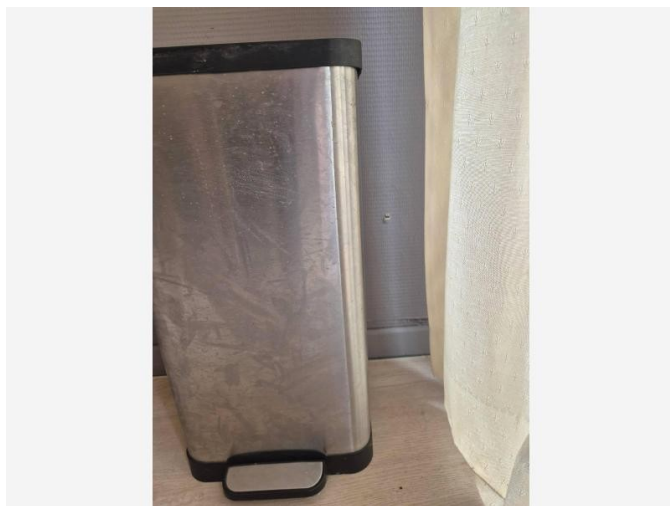
## Fiche 17: Pleisterwerk wanden

Geen asbest

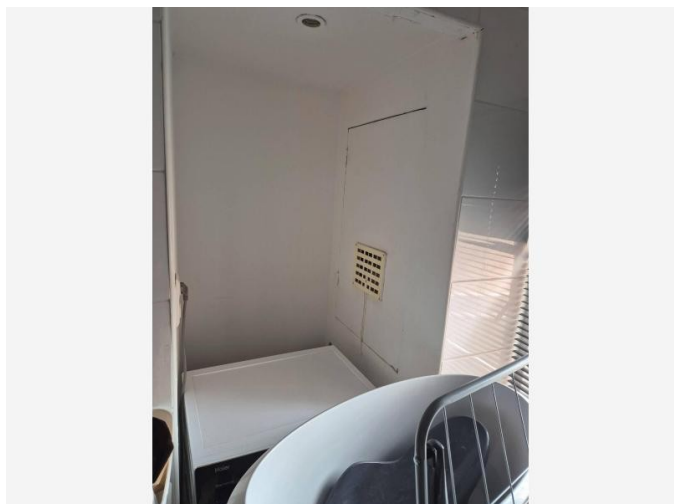
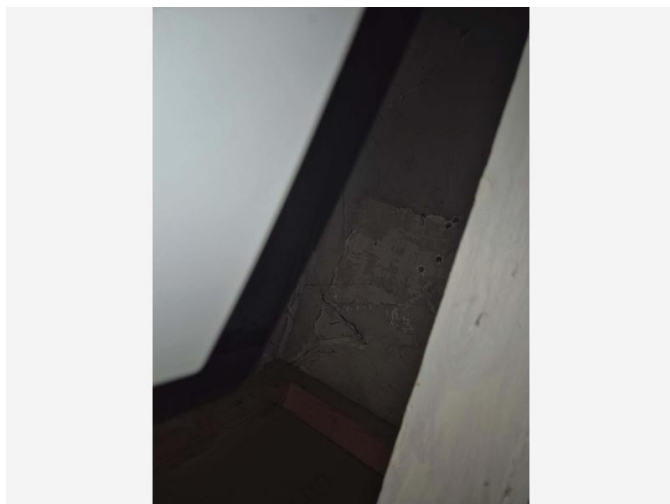
## Fiche 18: Pleisterwerk plafonden

Geen asbest

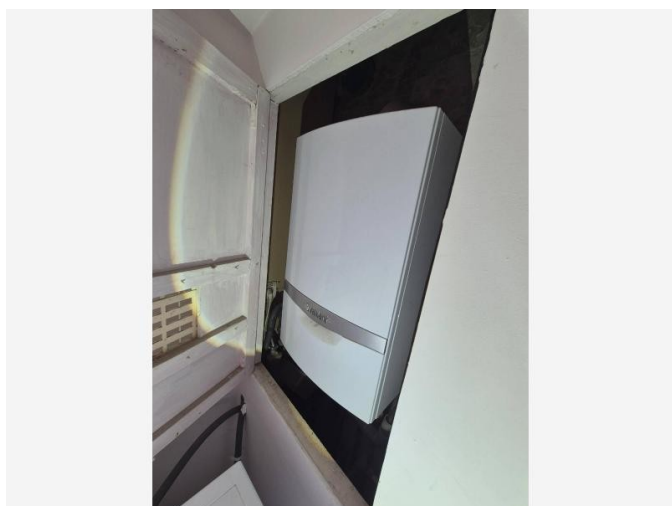
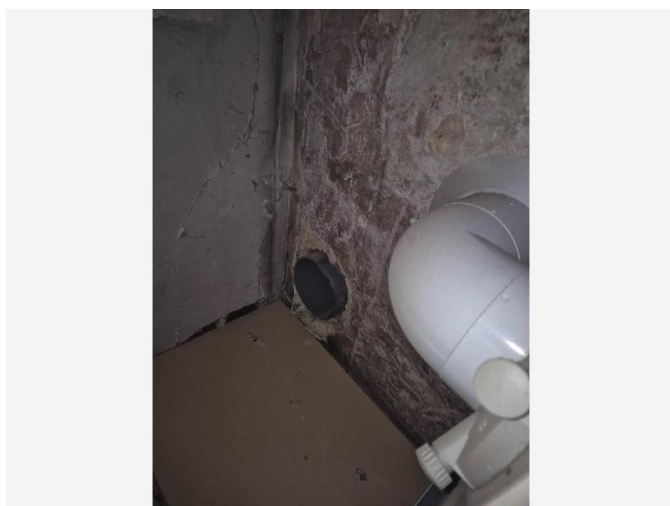
### Fiche 24: Geen leidingisolatie aanwezig

| Beschrijving | Notitie | Terug te vinden op plannen |
|---|---|---|
| Fiche 24: Geen leidingisolatie aanwezig | - | Plan 1.4: Eerste verdiep |
