# Asbestinventarisatetest

Ijzerstraat 23, 3120 Tremelo

Attestnummer : 20230209-000549.000

Uitgegeven op : 09.02.2023

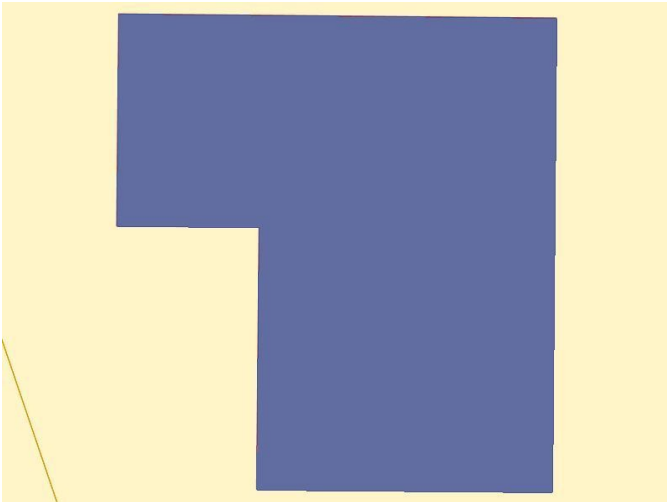
## Zone 1: Hoofdgebouw

Tijdens de inspectie vastgesteld:

- 4     Asbestmaterialen**
- 0     Beperkingen
- 0     Uitsluitingen
- 0     Roerende goederen
- 0     Puin, steenslag, (water)bodem
- 0     Adviezen
- 2     Geen asbest**
