# Asbestinventarisatetest

Jean-Baptiste Van Monsstraat 81, 3000 Leuven

Attestnummer : 20251203-000058.000

**Asbestveilig** (maar niet asbestvrij)

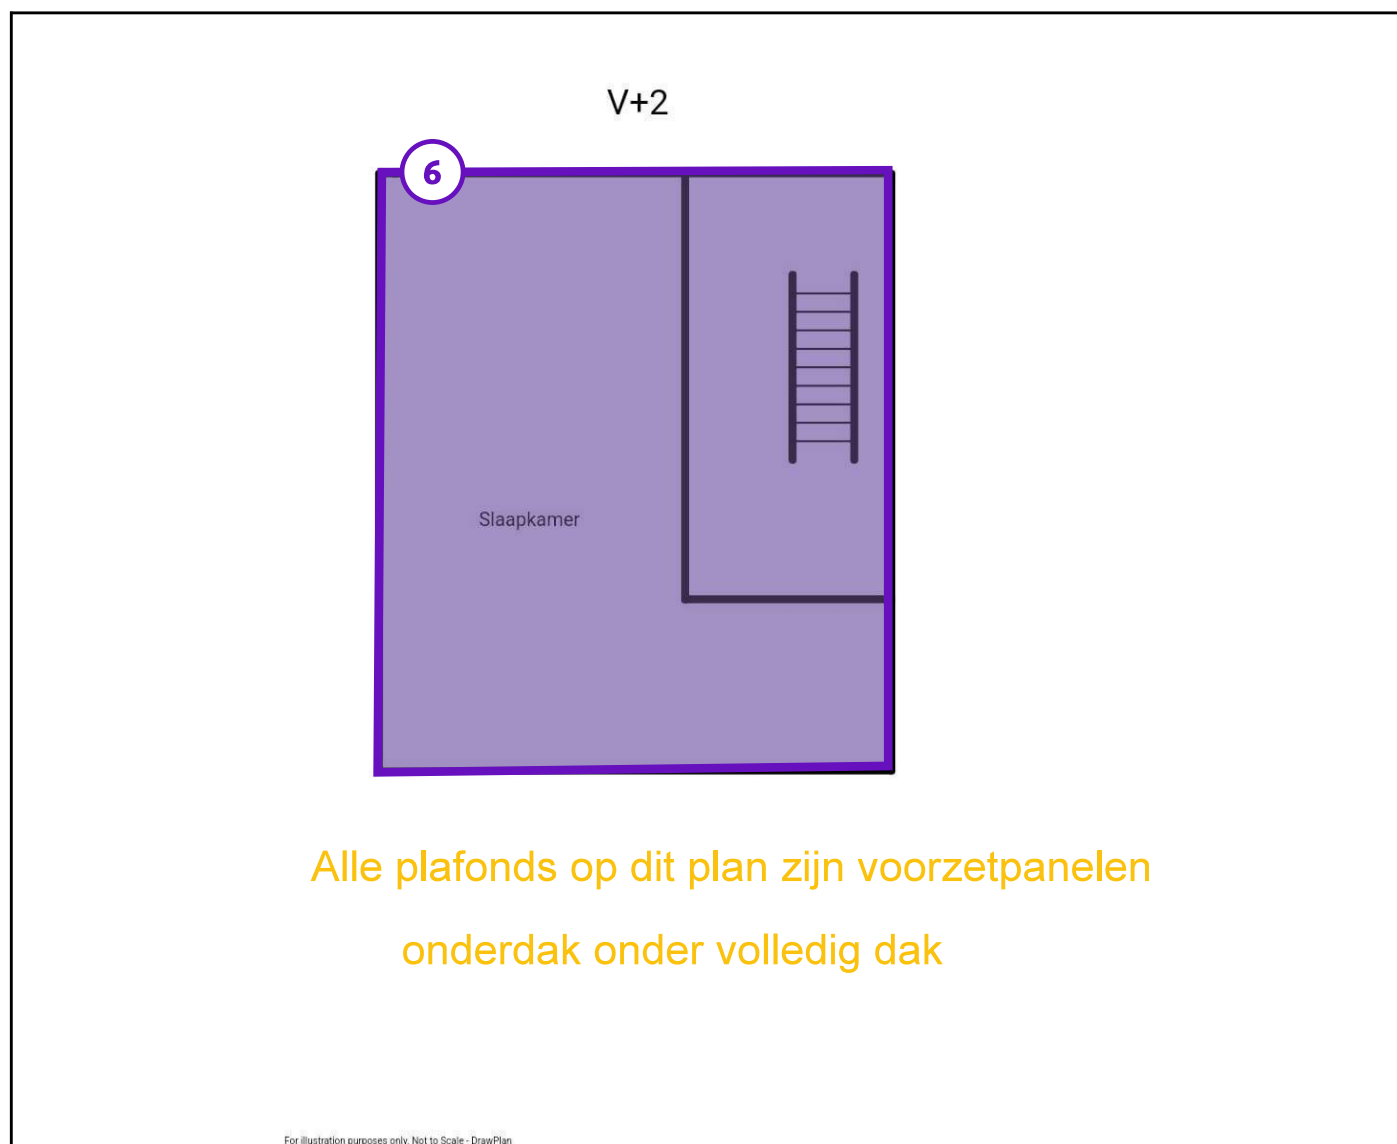
## Plan 1.1: V +2

| Beschrijving | Type | Actie |
|---|---|---|
| 6. Dakbedekking bestaande uit pannen (niet verdacht) | Overige ruimte of materiaal | - |

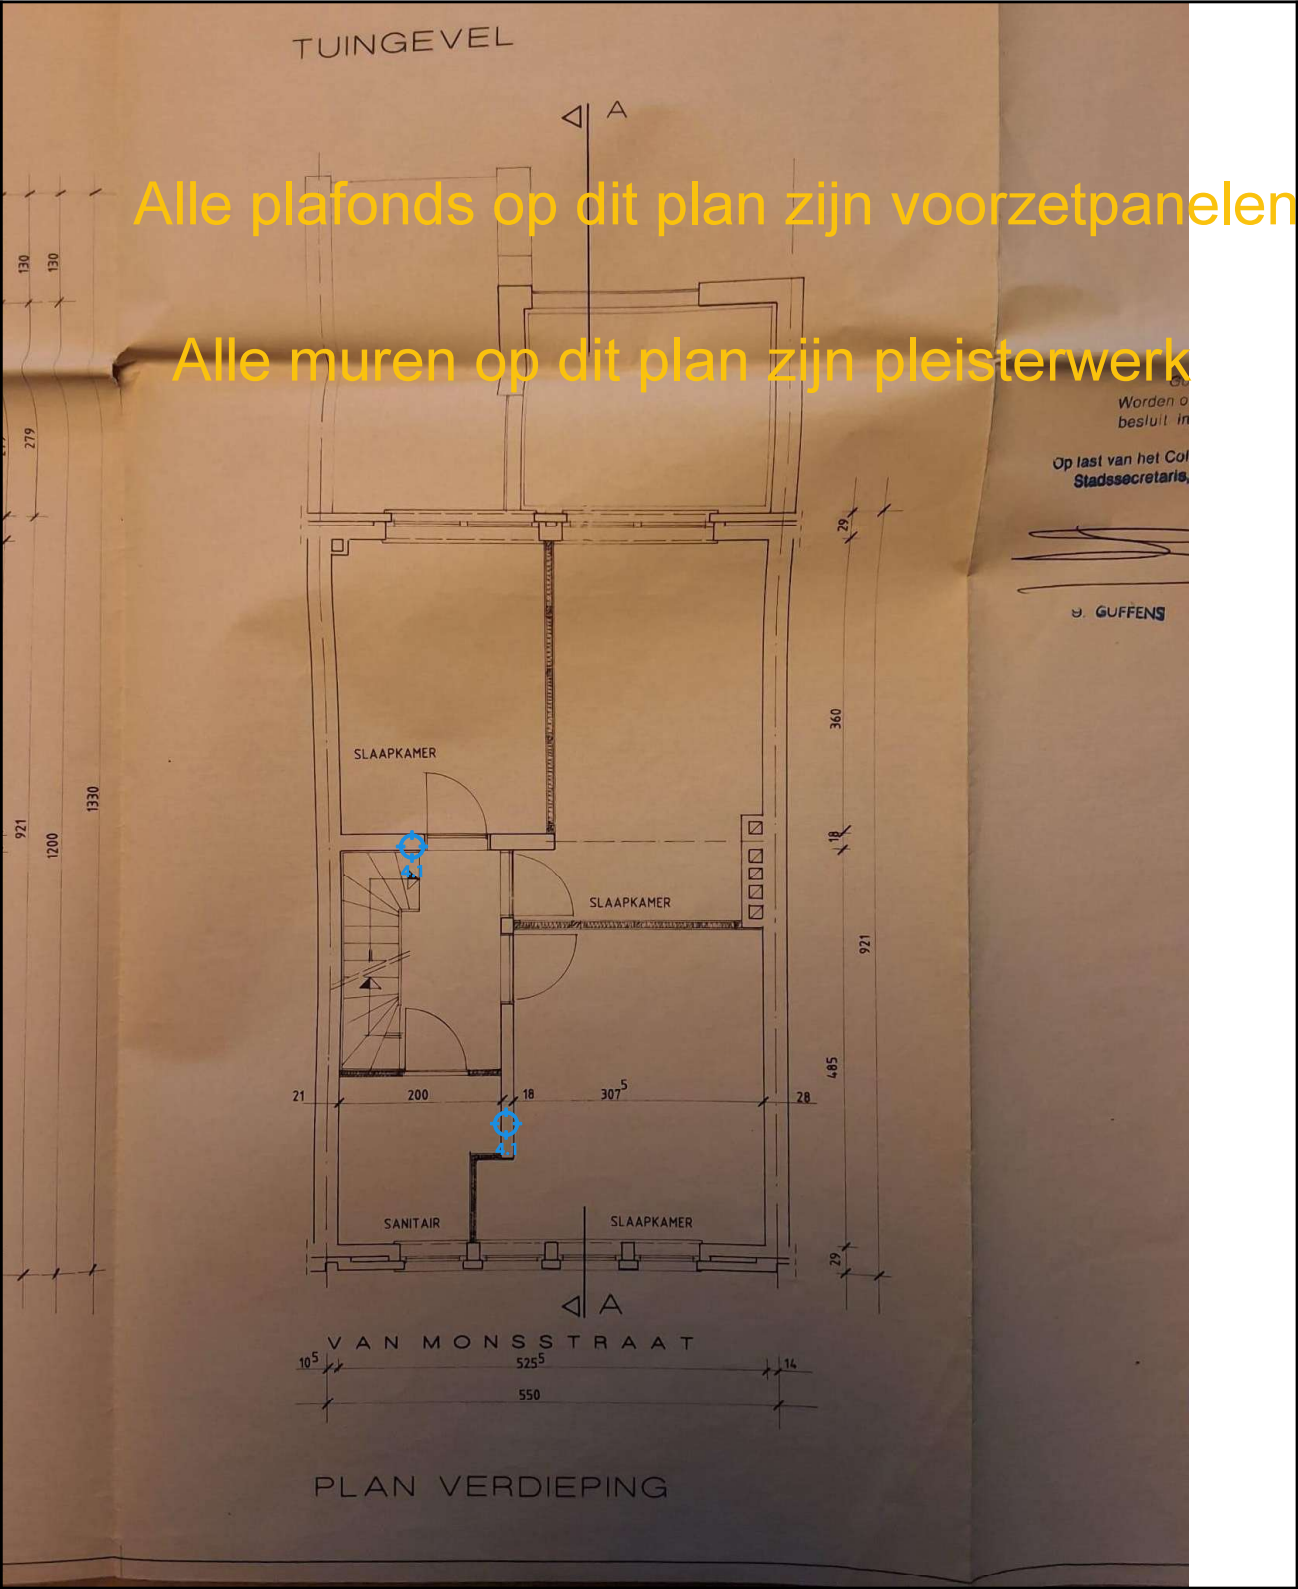
Plan 1.2: V +1

| 4.1 Code: MM01 | Mengmonster | - |
