# Asbestinventarisatetest

Leuvenstraat 23, 3020 Herent

Attestnummer : 20250630-000053.000

**Niet-asbestveilig**

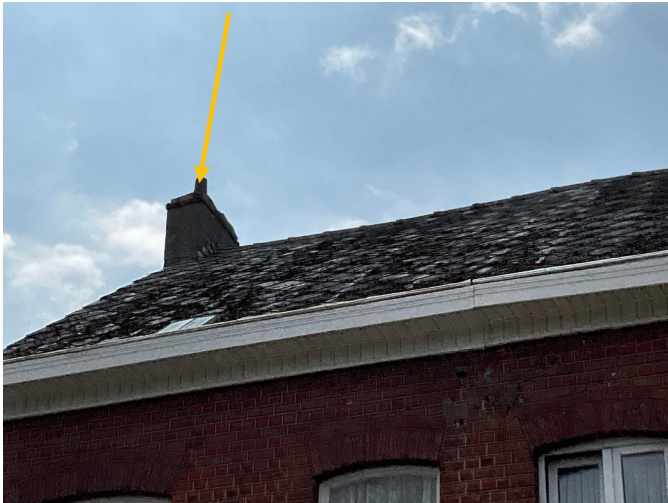
- Plan 1.8: Woning plan - daken

Inspectie onder deze laag was niet mogelijk zonder blijvende schade aan te richten, wat uitgesloten werd in het opdrachtformulier.
