Asbestinventarisatattest

Gemeentestraat 24, 3080 Tervuren
Gemeenschappelijke delen

Attestnummer : 20250611-000498.000

Uitgegeven op : 11.06.2025

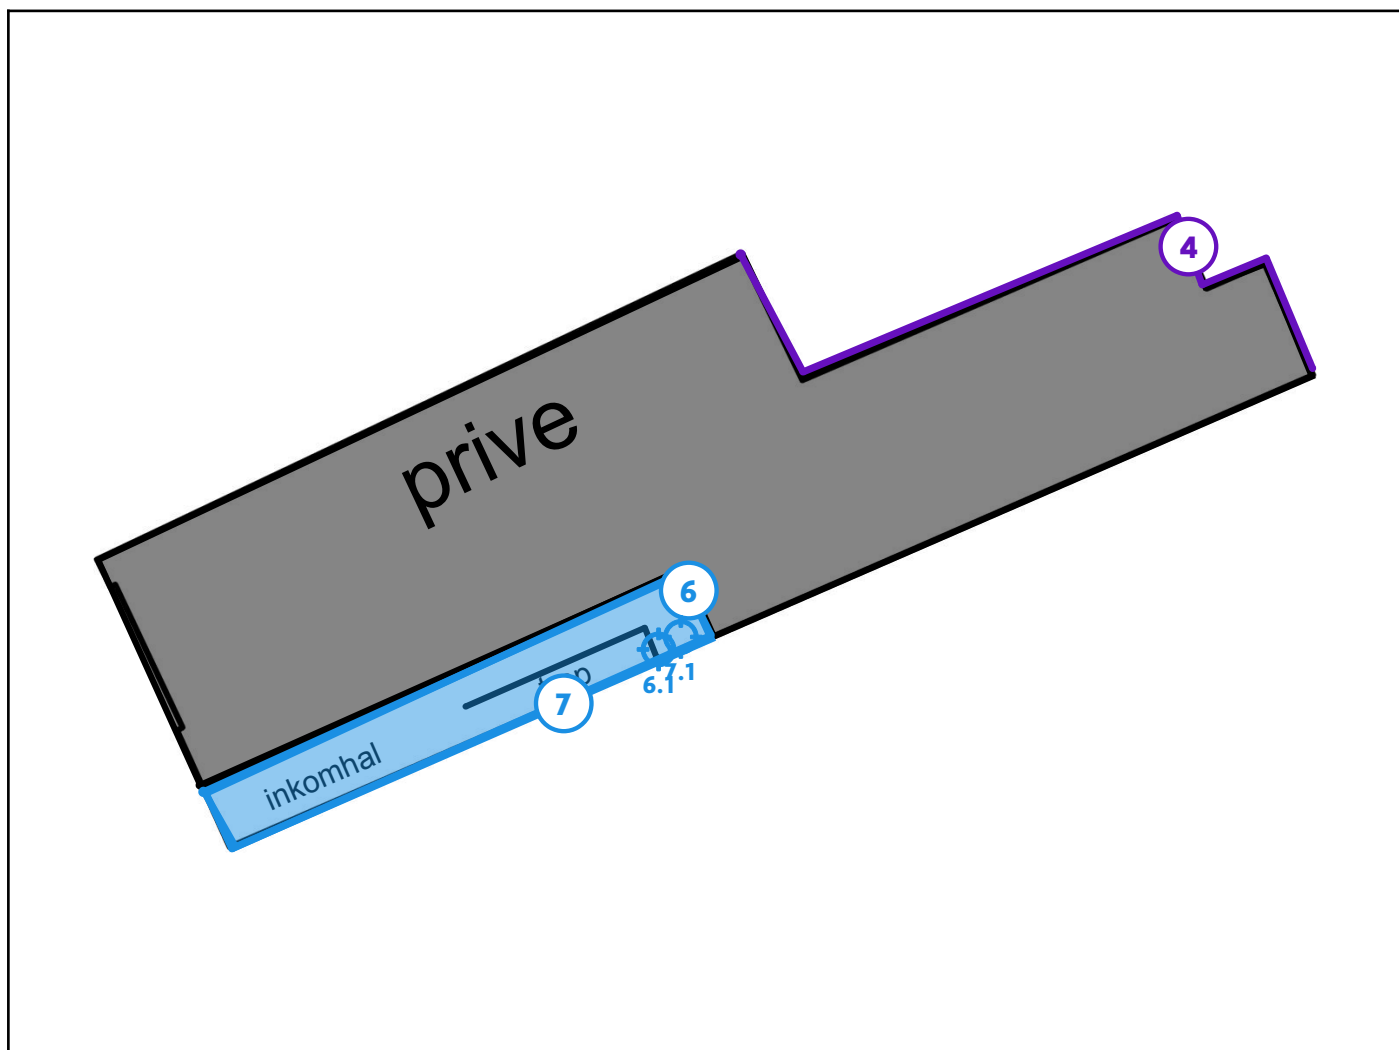
Plan 1.2: gelijkvloers

Beschrijving	Type	Actie
4. Crepi muur achterzijde	Advies	-
6. Pleisterwerk	Geen asbest	-
6.1 Code: M01	Mengmonster	-
7. Plafond	Geen asbest	-
7.1 Code: M02	Mengmonster	-

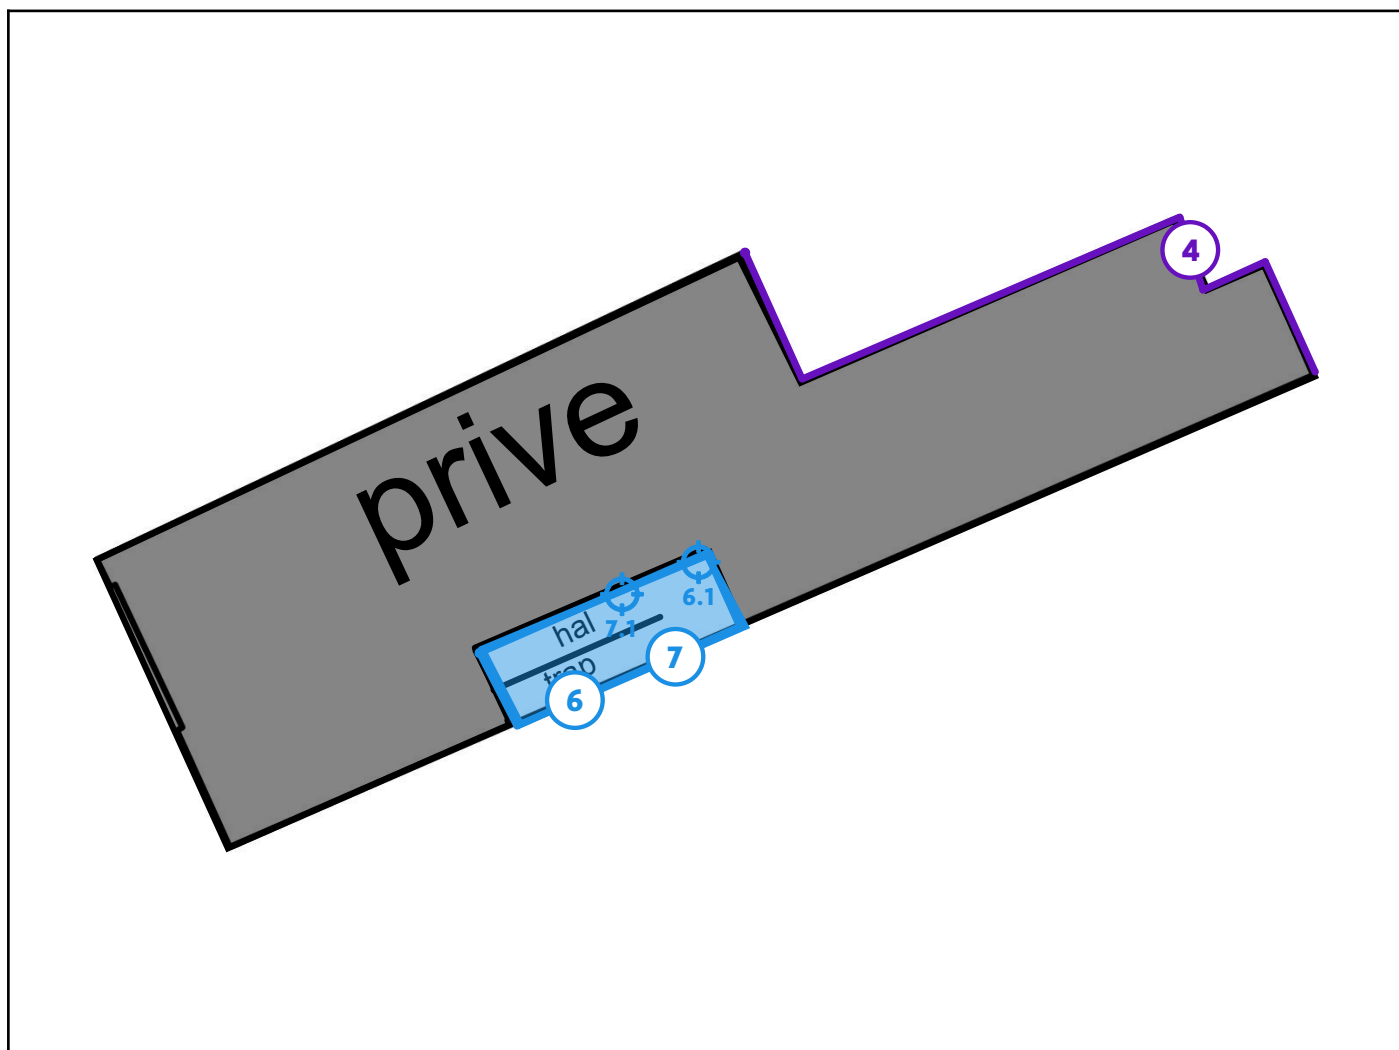
Plan 1.3: 1ste verdieping

Beschrijving	Type	Actie
4. Crepi muur achterzijde	Advies	-
6. Pleisterwerk	Geen asbest	-
6.1 Code: M01	Mengmonster	-
7. Plafond	Geen asbest	-
7.1 Code: M02	Mengmonster	-

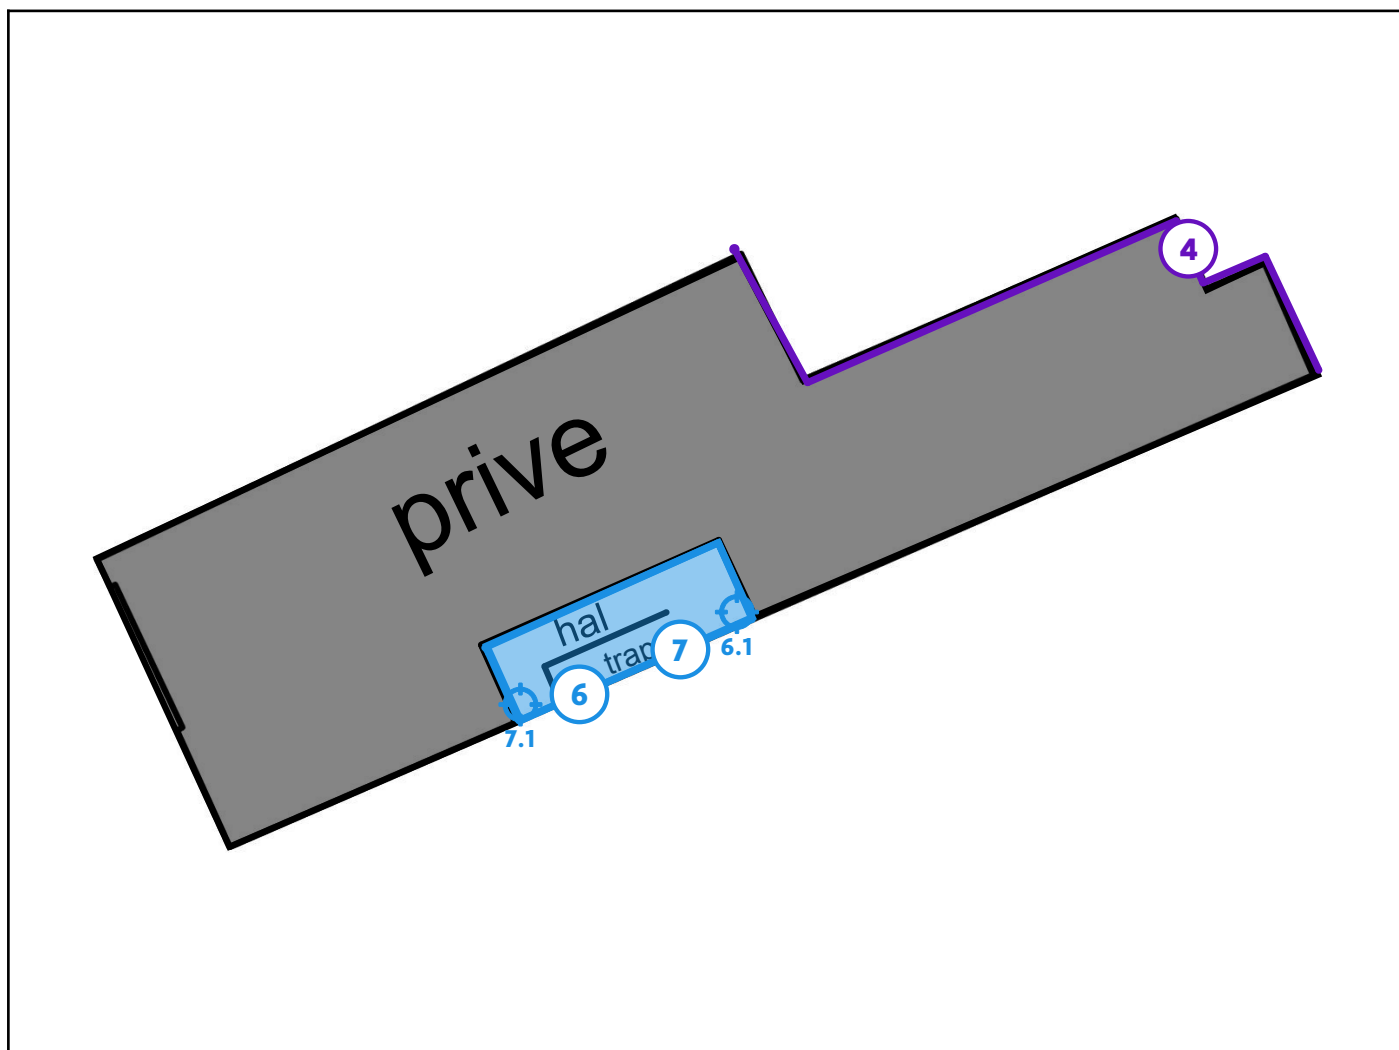
Plan 1.4: 2de verdieping

Beschrijving	Type	Actie
4. Crepi muur achterzijde	Advies	-
6. Pleisterwerk	Geen asbest	-
6.1 Code: M01	Mengmonster	-
7. Plafond	Geen asbest	-
7.1 Code: M02	Mengmonster	-
