# Asbestinventarisatetest

Bijlokevest 149, 9000 Gent

Attestnummer : **20250822-000144.000**

Uitgegeven op : **22.08.2025**

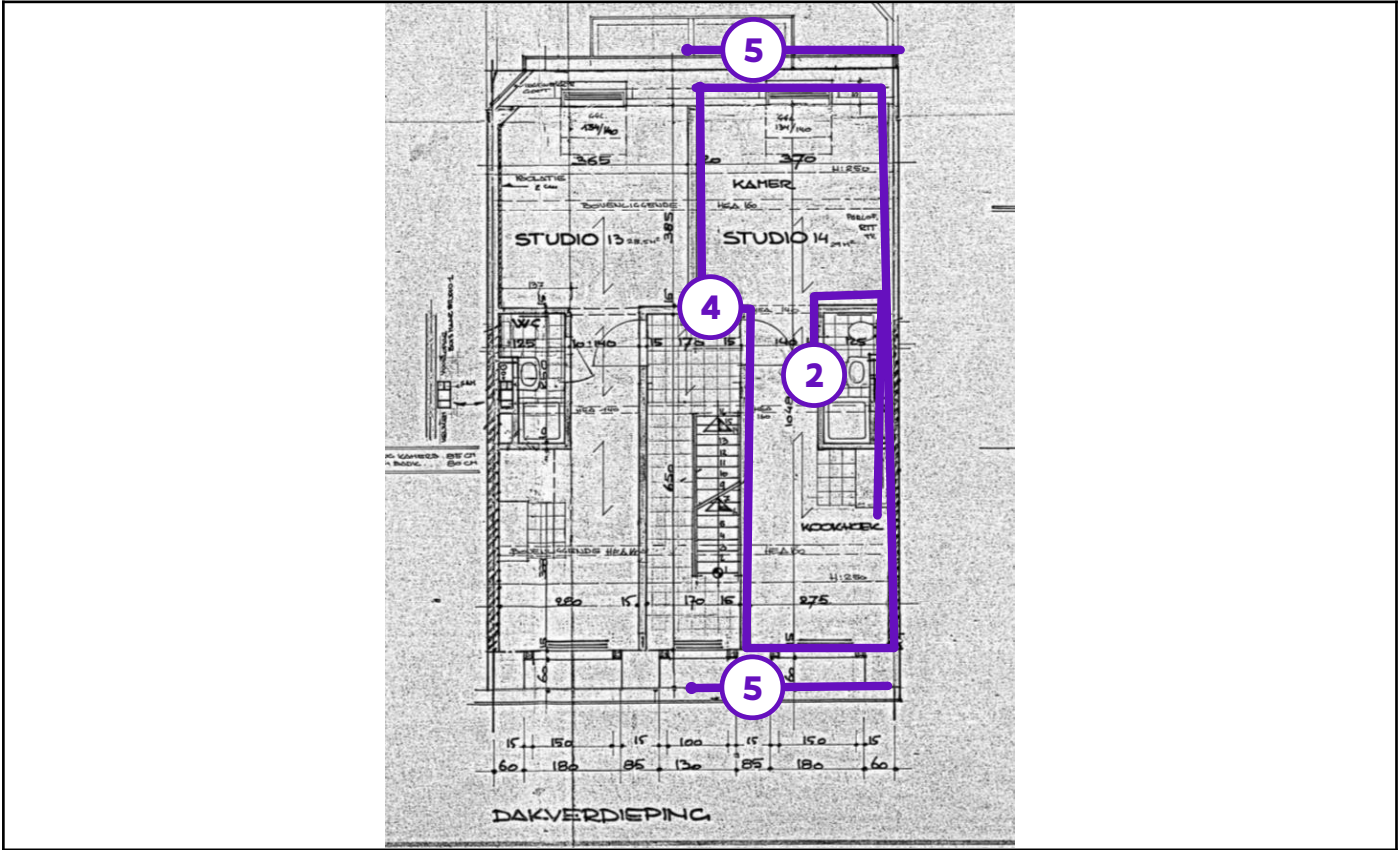
# Plan 1.1: niveau +3

| Beschrijving | Type | Actie |
|---|---|---|
| 5. Kit aan de ramen en deuren, geen asbest | Advies | - |

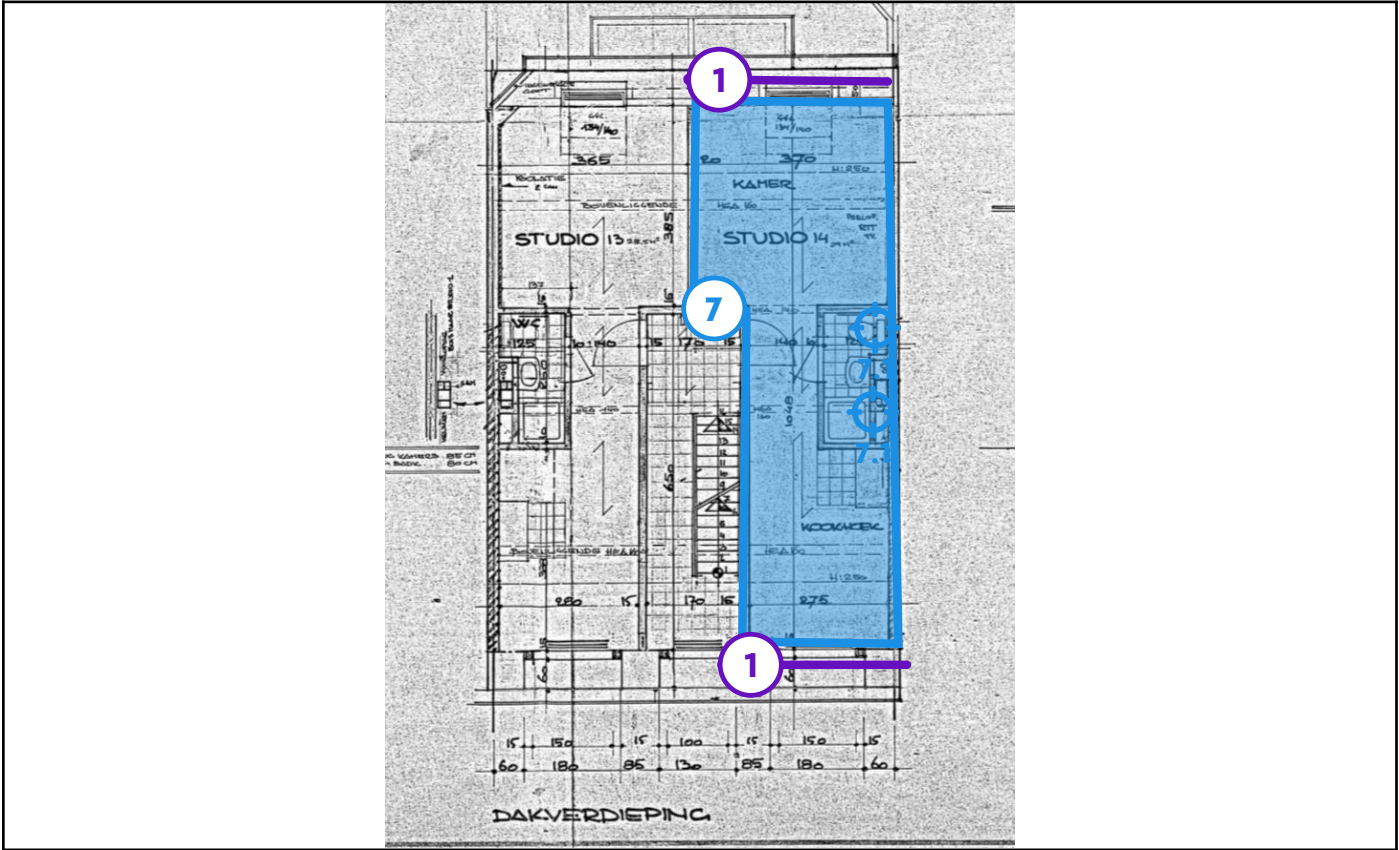
# Plan 1.2: niveau +3

| Beschrijving | Type | Actie |
|---|---|---|
| 7.1 Code: pleisterwerk plafond | Mengmonster | - |

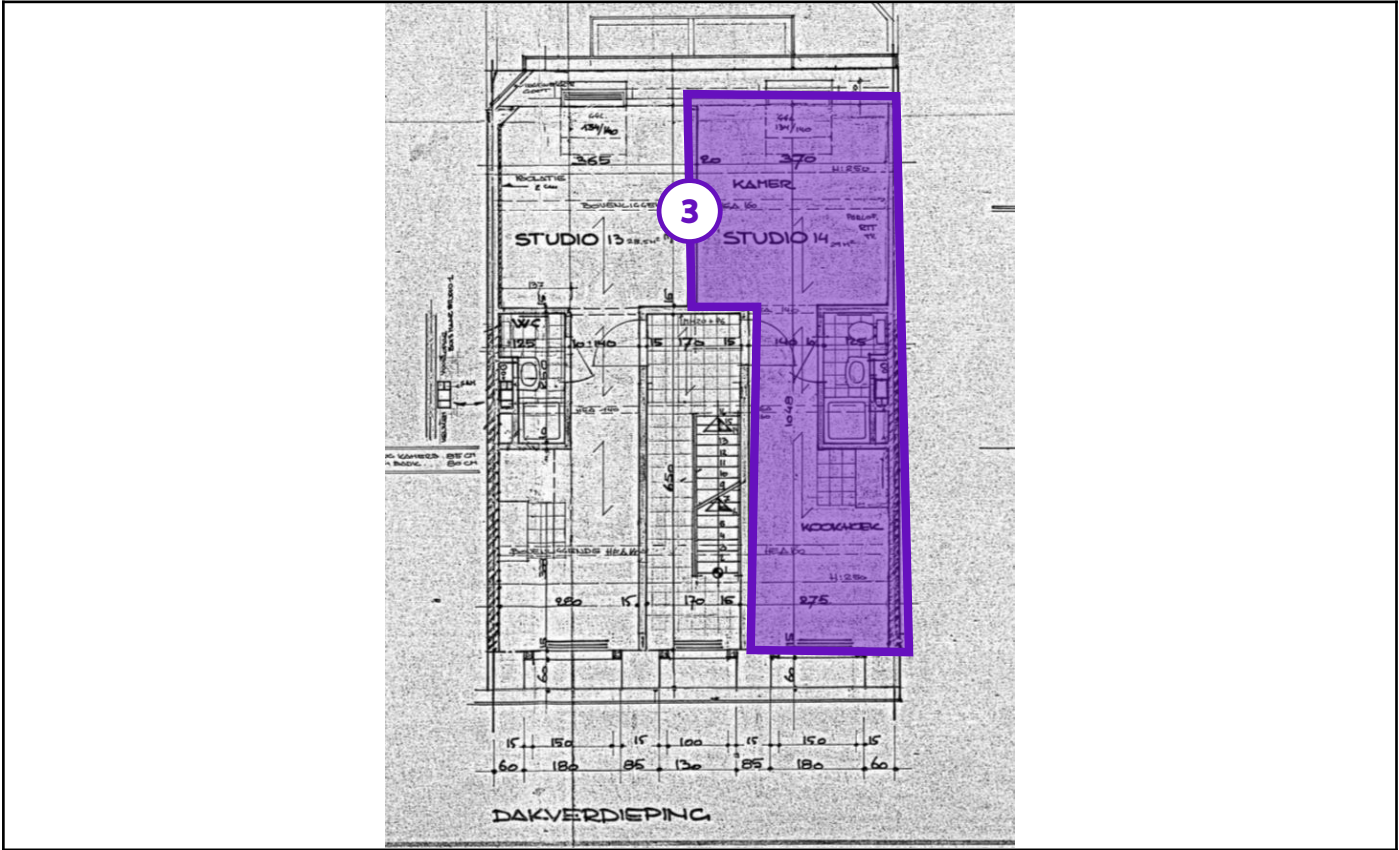
# Plan 1.3: niveau +3

| Beschrijving | Type | Actie |
|---|---|---|
| 3. Vinyl jute | Advies | - |
