# Asbestinventarisatetest

Varenstraat 63, 2300 Turnhout

Attestnummer : 20260907-000159.000

# Zone 1: Hoofdgebouw

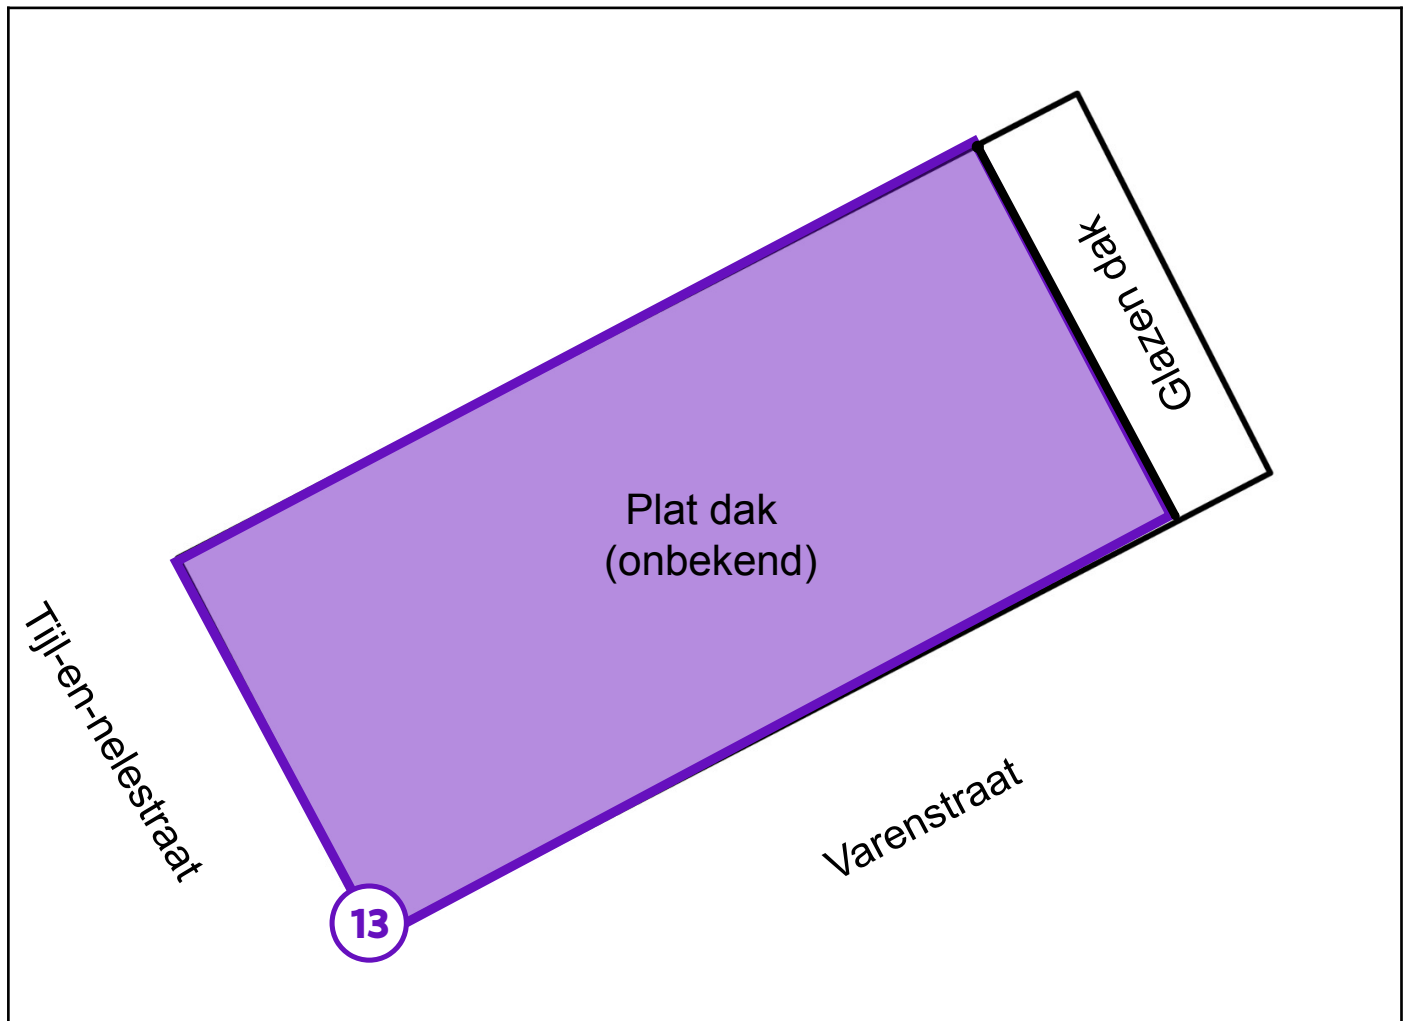
## Plan 1.1: Hoofdgebouw plan

| Beschrijving | Type | Actie |
|---|---|---|
| 13. Onderdak niet waarneembaar | Overige ruimte of materiaal | - |

| Beschrijving | Notitie | Terug te vinden op plannen |
|---|---|---|
| Fiche 13: Onderdak niet waarneembaar | De aanwezigheid van een asbest-verdacht onderdak kon niet worden waargenomen, controleer dit in de toekomst verder bij werkzaamheden of bij schade. | Plan 1.1: Hoofdgebouw plan |

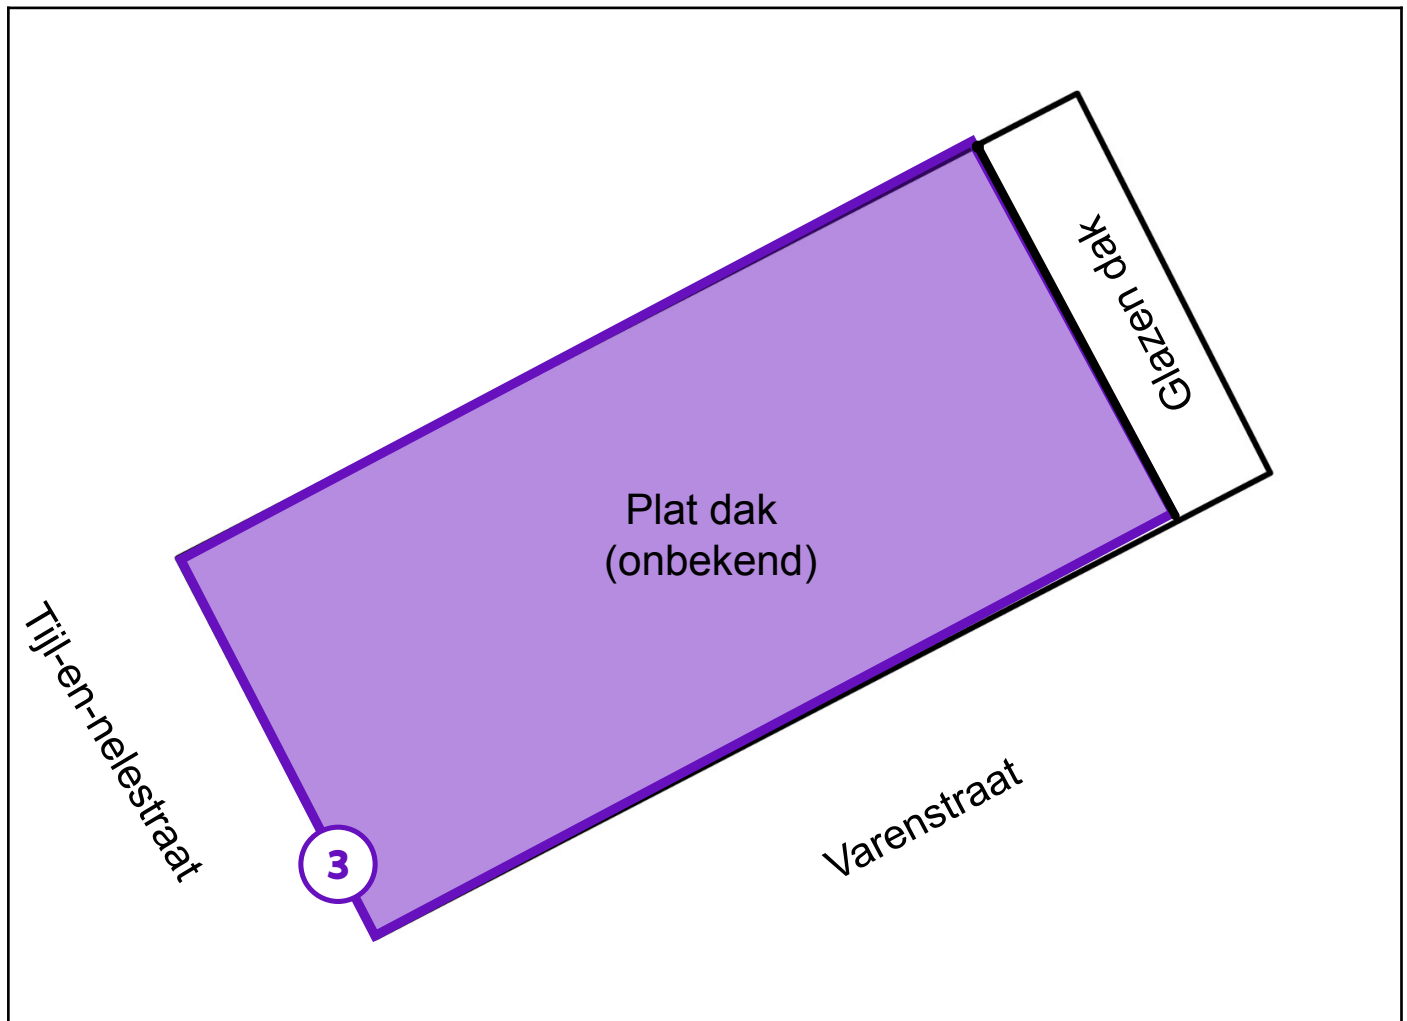
## Plan 1.2: Hoofdgebouw plan

| Beschrijving | Type | Actie |
|---|---|---|
| 3. Plat dak niet zichtbaar ( tijdelijke beperking) | Beperking | - |

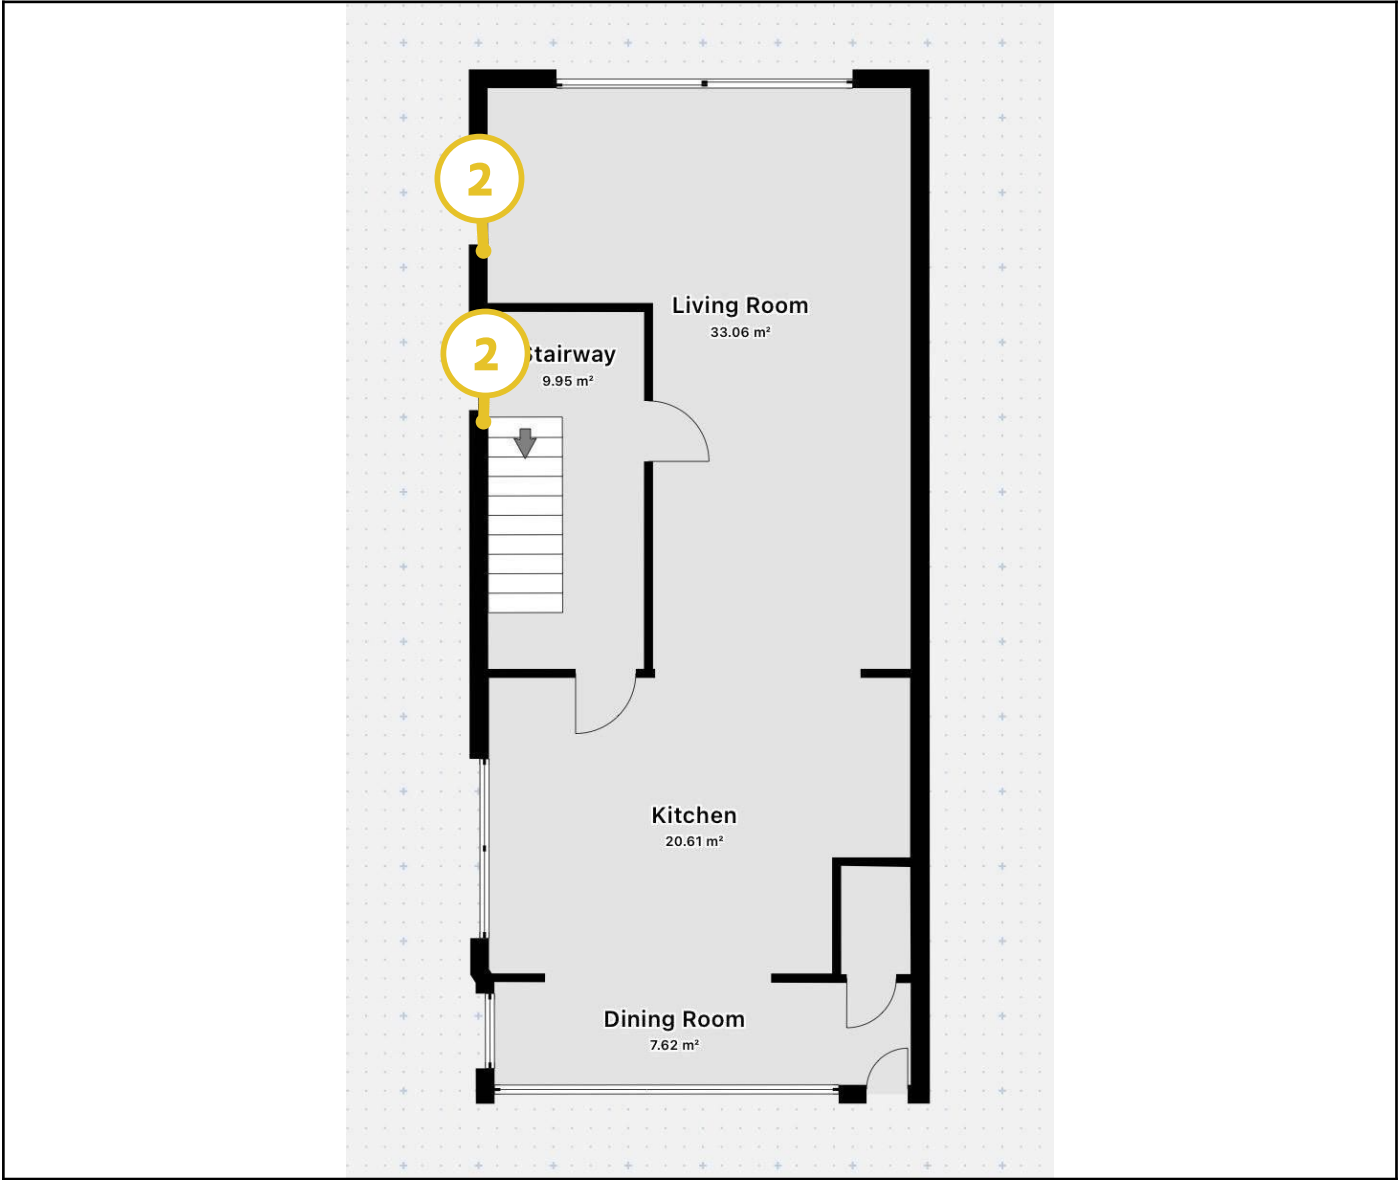
# Plan 1.11: Eerste verdieping

| Beschrijving | Type | Actie |
|---|---|---|
| 2. Venstertabletten binnen (massal) | Asbestmateriaal | Zorgvuldig beheren |

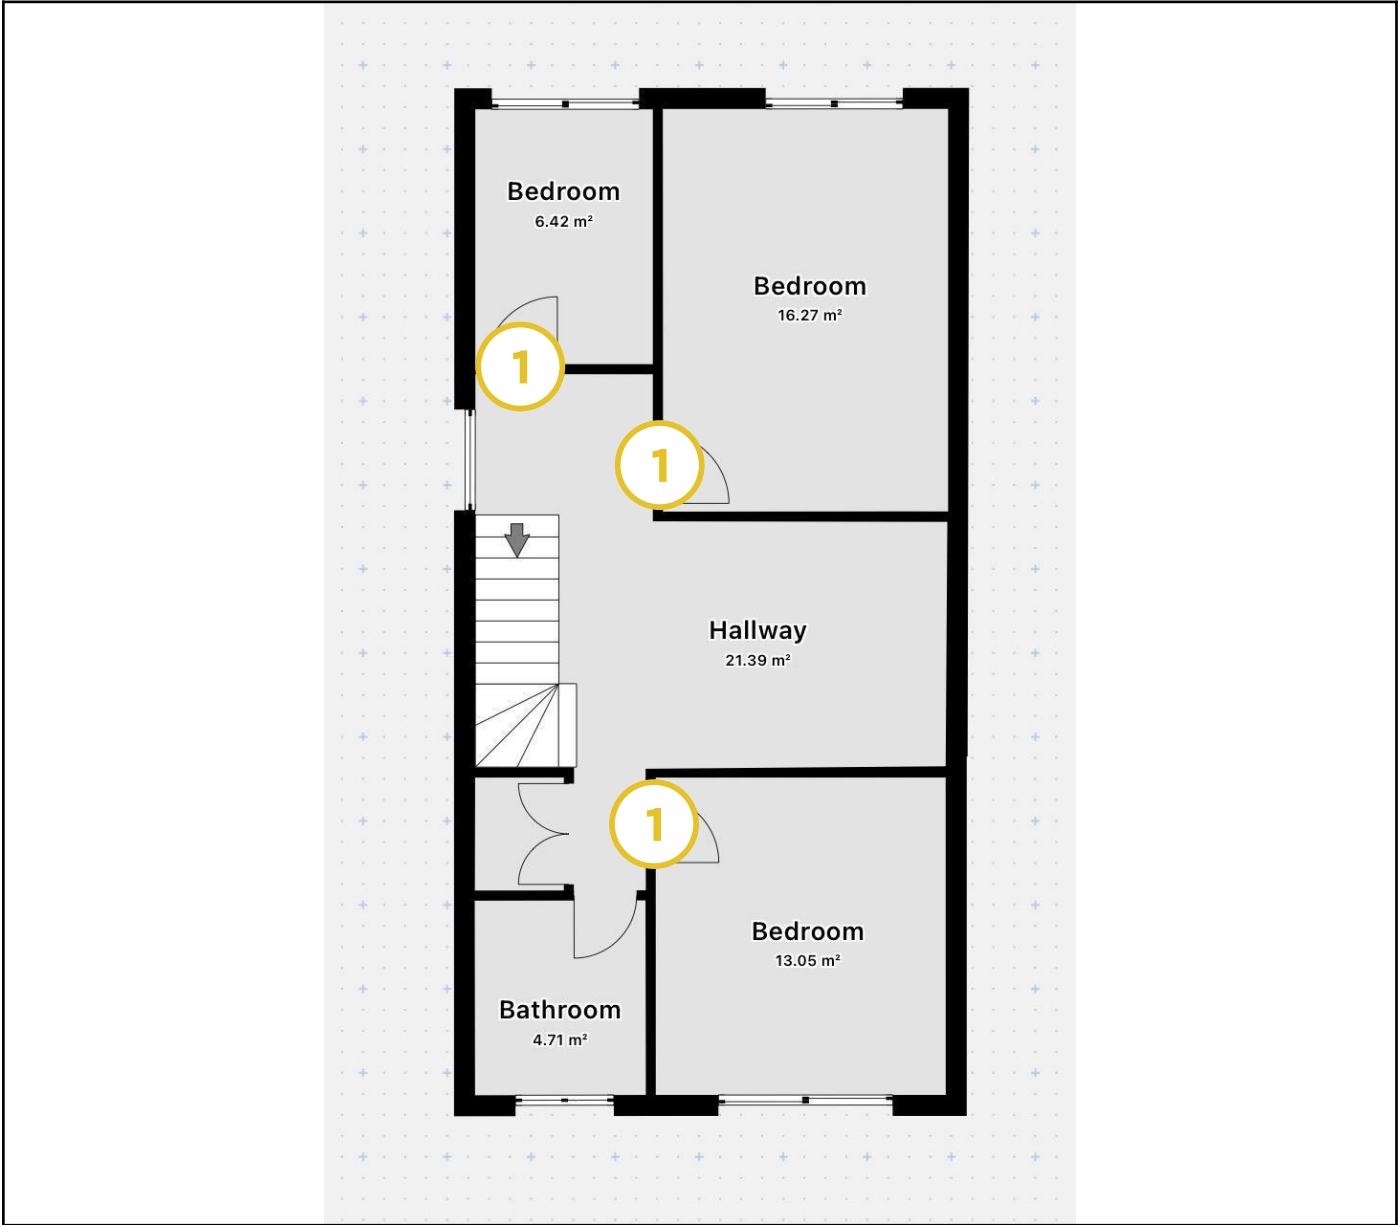
# Plan 1.18: Tweede verdieping

| Beschrijving | Type | Actie |
|---|---|---|
| 1. Deurdorpel binnen (massal) | Asbestmateriaal | Zorgvuldig beheren |
