Asbestinventarisatetest

Kloosterstraat 2B, 9031 Gent

Attestnummer : **20260413-000011.000**

Uitgegeven op : **13.04.2026**

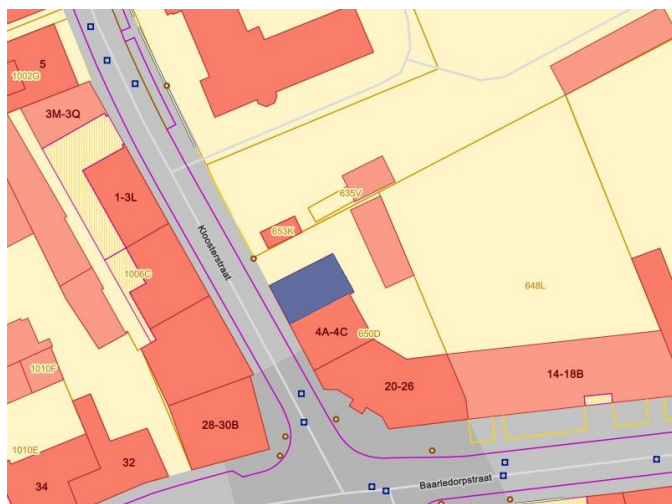
Zone 1: appartement

- 0 Asbestmaterialen
- 0 Beperkingen
- 0 Uitsluitingen
- 0 Roerende goederen
- 0 Puin, steenslag, (water)bodem
- 2 Adviezen**
- 2 Geen asbest**

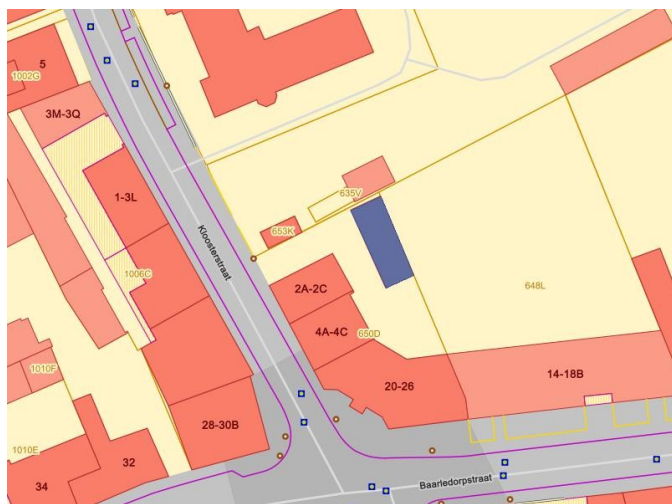
Zone 2: garagebox

- 0 Asbestmaterialen
- 0 Beperkingen
- 0 Uitsluitingen
- 0 Roerende goederen
- 0 Puin, steenslag, (water)bodem
- 1 Advies**
- 0 Geen asbest
