# Asbestinventarisatetest

Egenhovenstraat 95, 3060 Bertem

Attestnummer : 20231116-000210.000

**Niet-asbestveilig**

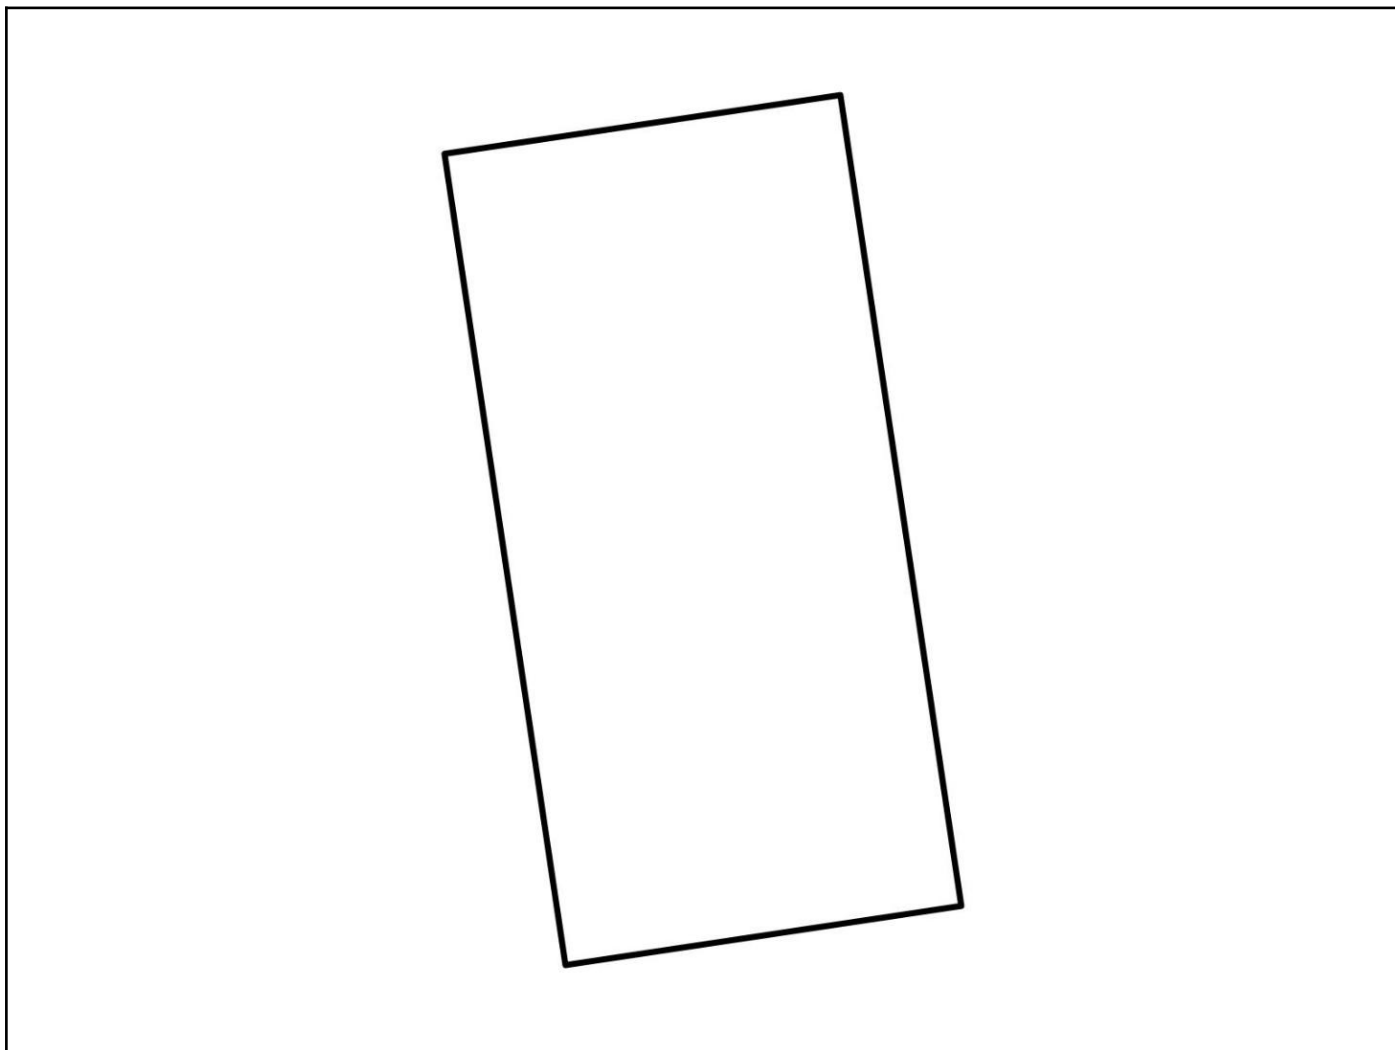
## Plan 2.1: Tuinhuis plan

- 0 Asbestmaterialen
- 0 Beperkingen
- 0 Uitsluitingen
- 0 Roerende goederen
- 0 Puin, steenslag, (water)bodem
- 0 Adviezen
- 0 Geen asbest
