Asbestinventarisatetest

Kouterstraat 90, 3090 Overijse

Attestnummer : 20260505-000305.000

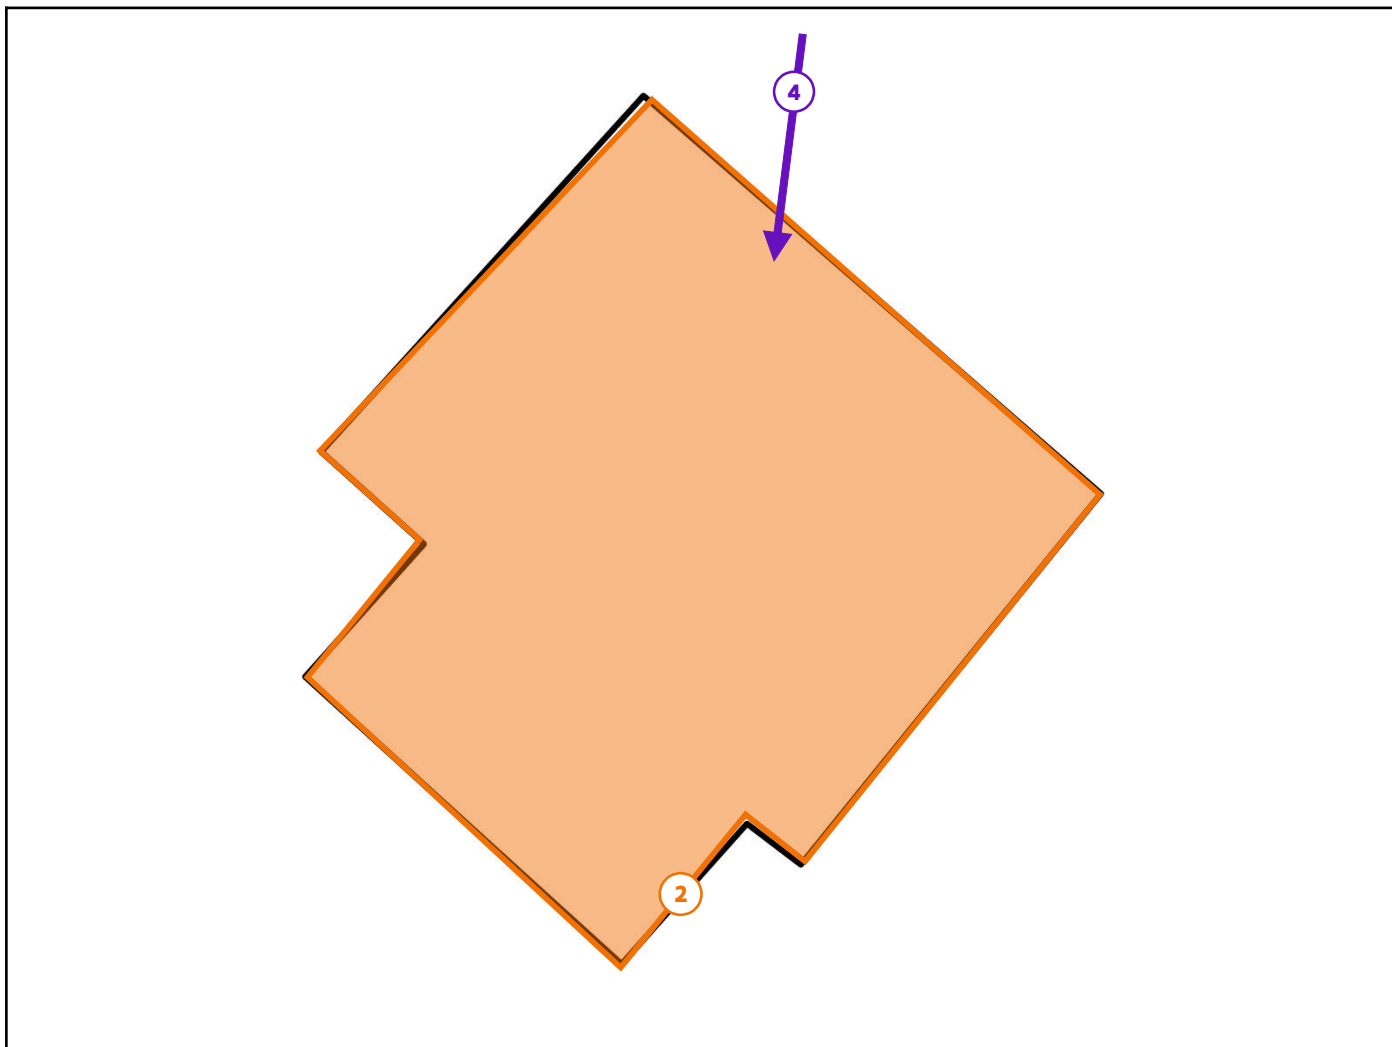
Plan 1.1: Dak

Beschrijving	Type	Actie
2. Dak bestaande uit leien	Asbestmateriaal	Verwijderen
4. Schouw	Beperking	-

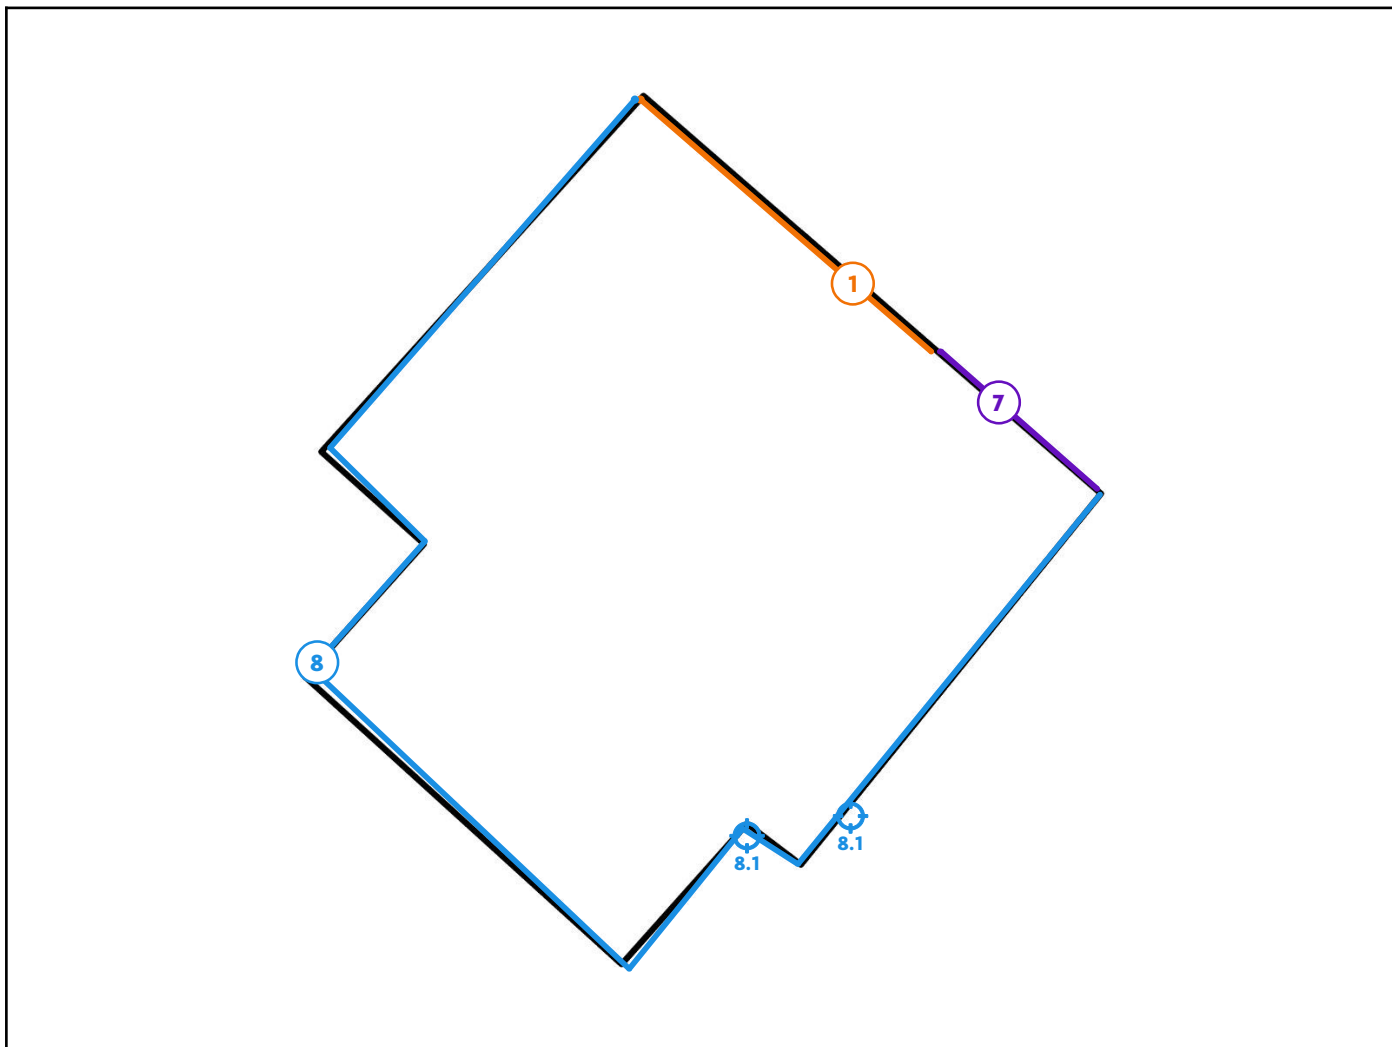
Plan 1.2: Gevel

Beschrijving	Type	Actie
1. Gevel met leien	Asbestmateriaal	Verwijderen
7. Aanpalende gevel met leien	Advies	-
8. Crepi gevels	Geen asbest	-
8.1 Code: MM06	Mengmonster	-

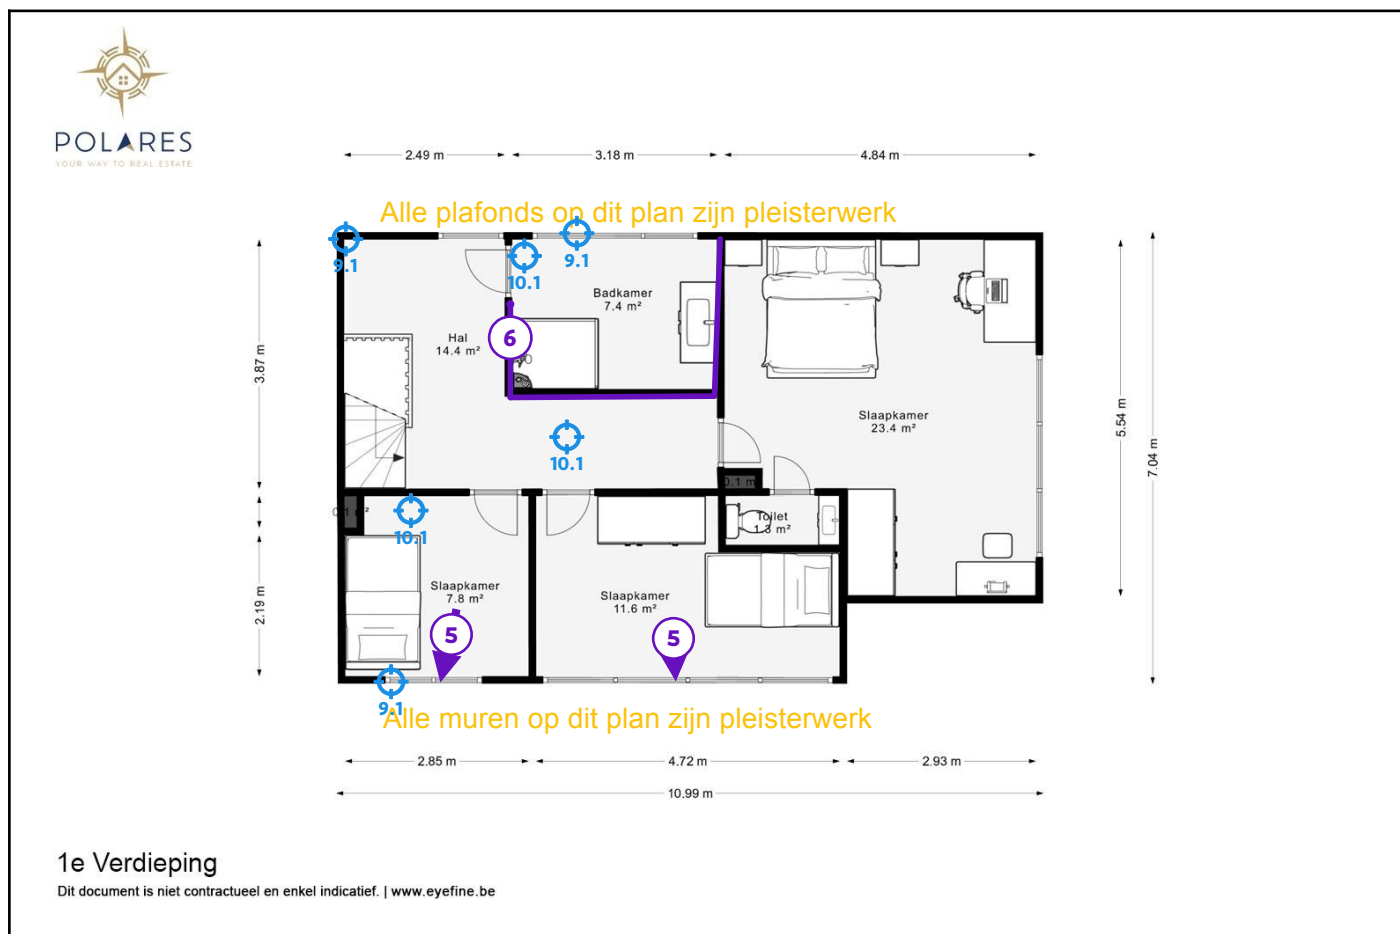
Plan 1.4: V+1

Beschrijving	Type	Actie
5. Oude radiatoren	Advies	-
6. Faiencetegels (lijm)	Advies	-
9. Pleisterwerk wanden	Geen asbest	-
9.1 Code: MM01	Mengmonster	-
10. Pleisterwerk plafonds	Geen asbest	-
10.1 Code: MM02	Mengmonster	-

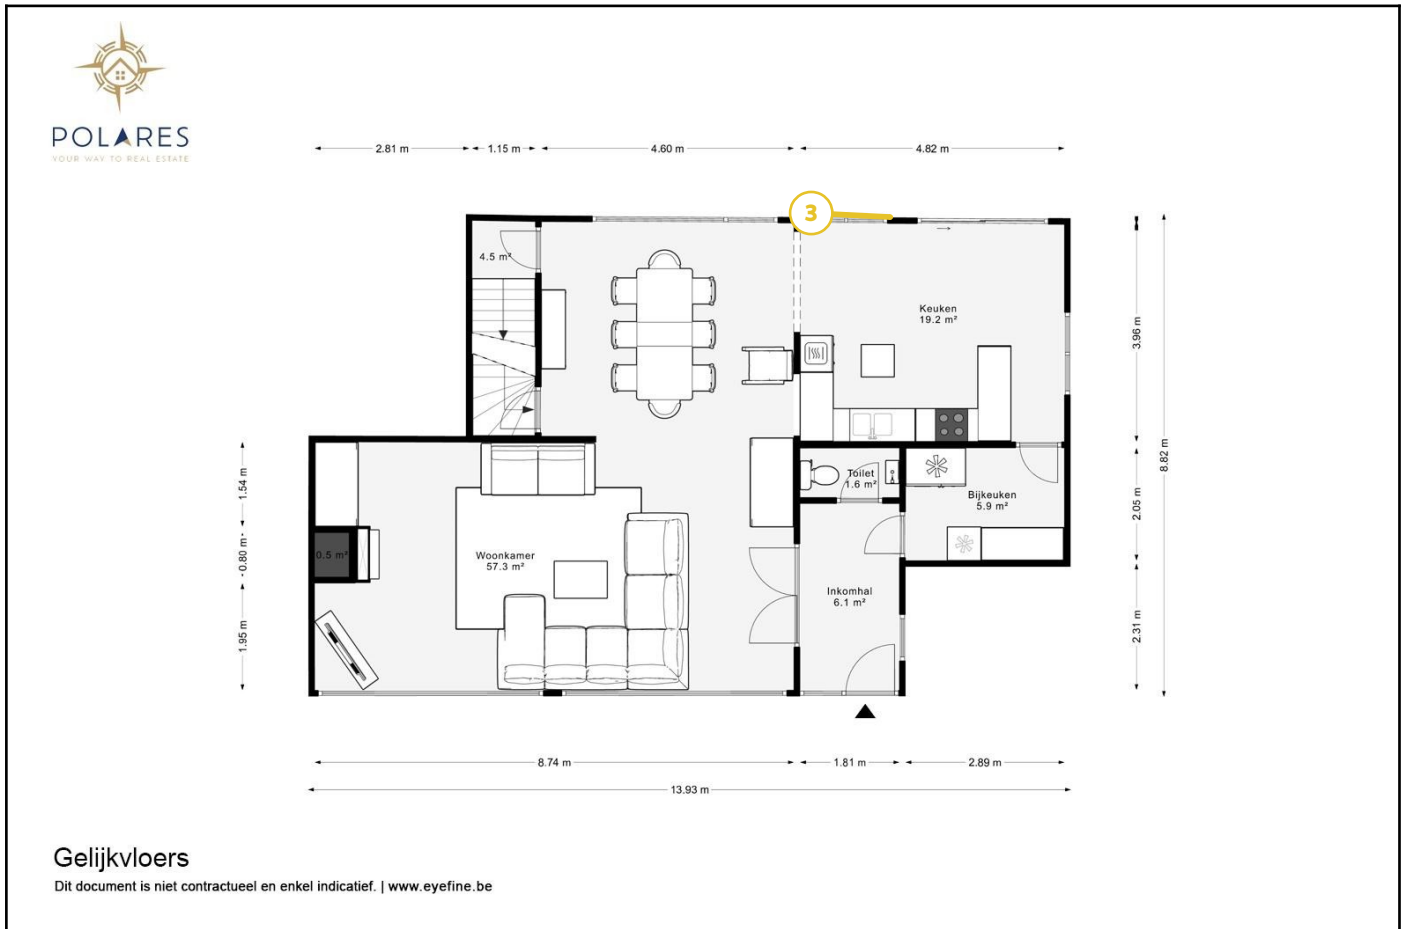
Plan 1.5: V+0

Beschrijving	Type	Actie
3. Glasal deurpaneel	Asbestmateriaal	Zorgvuldig beheren

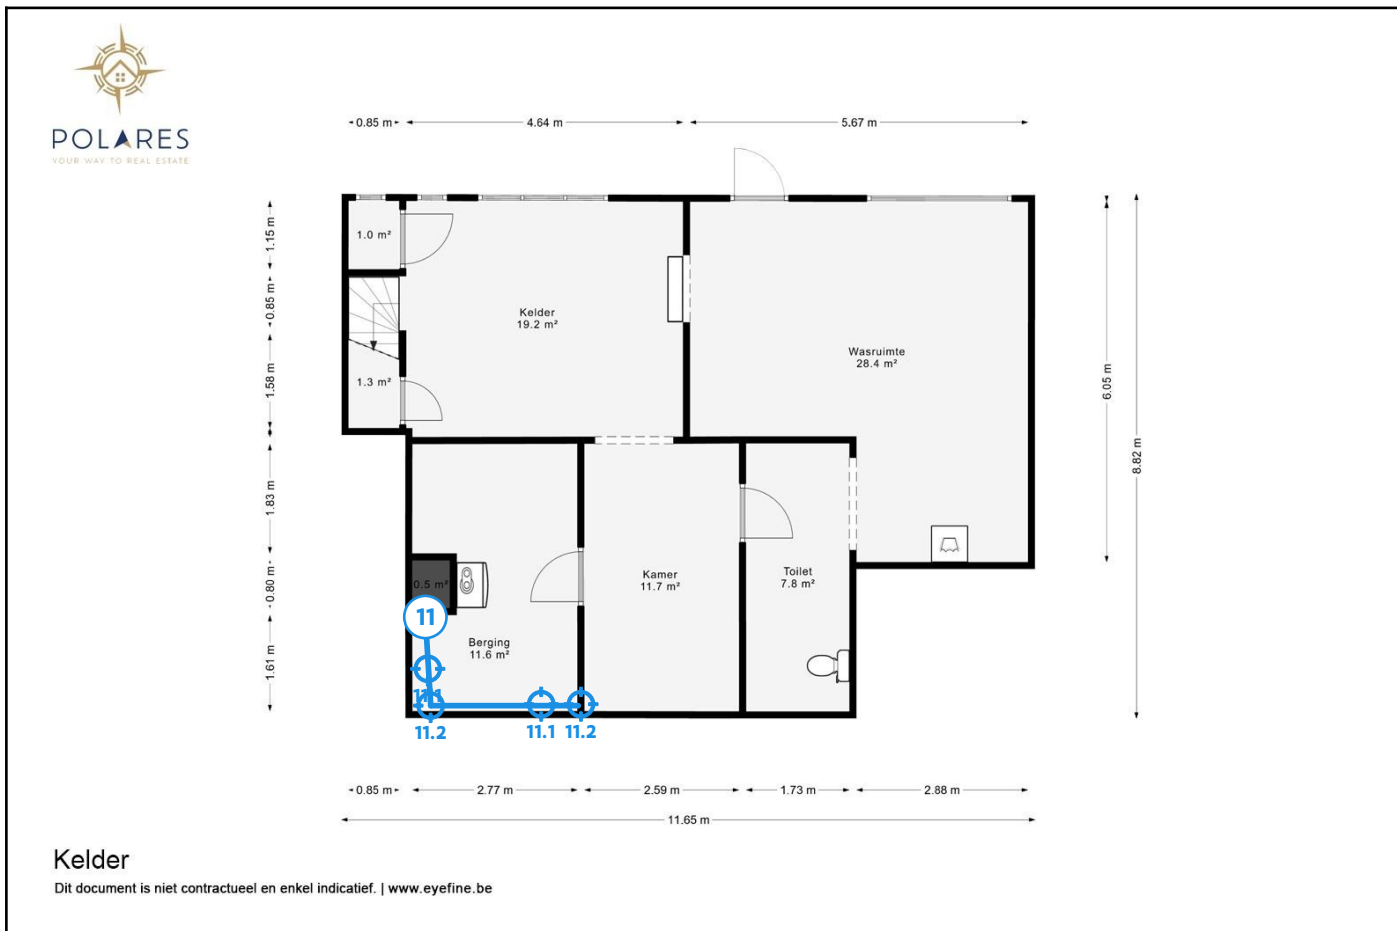
Plan 1.6: V-1

Beschrijving	Type	Actie
11. Leidingisolatie (gips)	Geen asbest	-
11.1 Code: MM03	Mengmonster	-
11.2 Code: MM04	Mengmonster	-
