# Asbestinventarisat attest

Koningin Astridlaan 28, 9000 Gent

Attestnummer : 20251202-000240.000

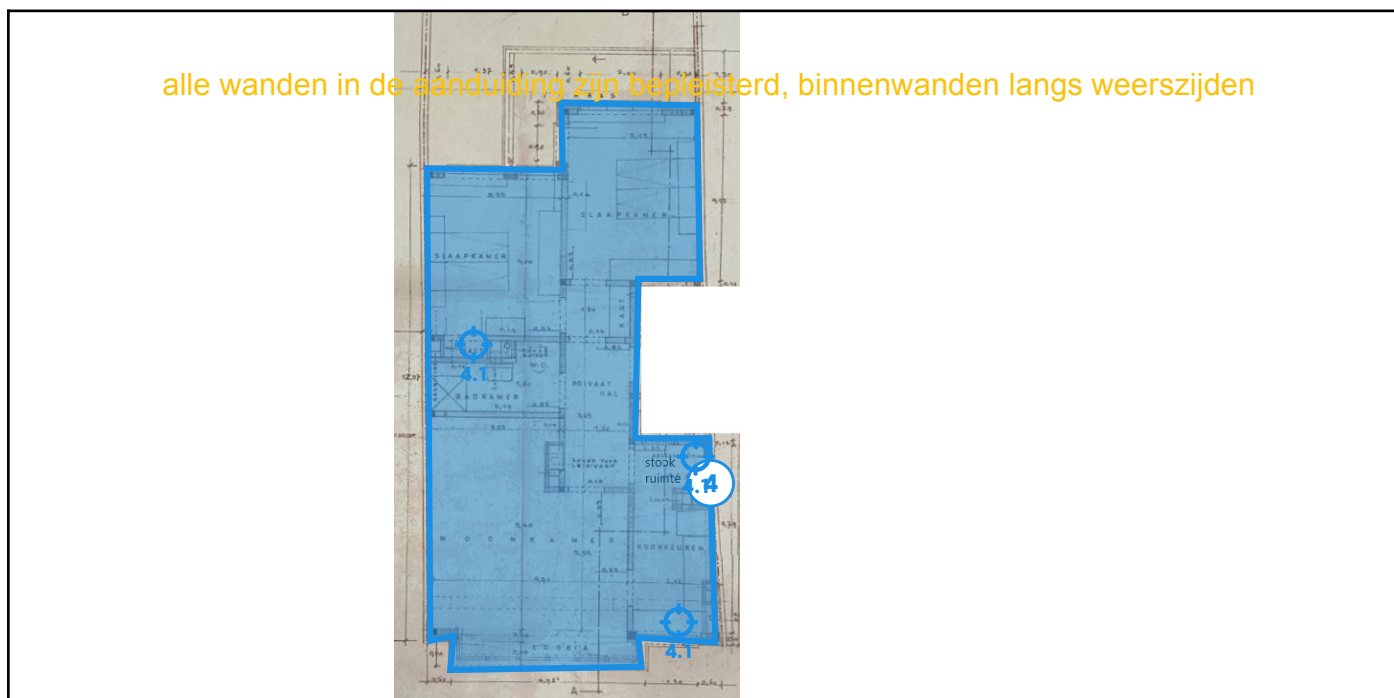
## Plan 1.5: appartement plan +2 kopie

| Beschrijving | Type | Actie |
|---|---|---|
| 1. Bakeliet toep.(schakelaars-stopcontact.-verdeelkasten-radiatorknoppen) | Asbestmateriaal | Zorgvuldig beheren |

- Eenvoudige handelingen: mag via doe-het-zelf of door werknemer(s) met opleidingsattest eenvoudige handelingen  
Schakelaars, stopcontacten en andere gelijkaardige toepassingen kunnen eenvoudig losgeschroefd worden --> EH doe-het-zelf. Afgesloten of verzegelde kast --> EH opgeleid techniek personeel 8u basisopleiding asbest. Voor elektrische infrastructuur en uitrusting dient u vooraleer men deze toepassing gaat bevochtigen de elektriciteit af te sluiten (zoniet elektrocutie-/brandgevaar). standaard dragen van de nodige wegwerp beschermingsmiddelen FFP 3 masker , handschoenen en tyvec CAT III type 5-6 , afspoelbaar schoeisel Losschroeven en dubbel verpakken in plastic , sluit luchtdicht af en breng dit als hechtgebonden afval naar een plaatselijk containerpark. Voor hechtgebonden toepassingen: Bij verwijdering door doe-het-zelf moet men dit afval dubbel en luchtdicht verpakt aandienen bij het gemeentelijk recyclagepark. Men raadpleegt best op voorhand de voorwaarden van het recyclagepark.
