# Asbestinventarisatetest

Edward de Denestraat 27/8, 8310 Brugge

Attestnummer : **20250925-000282.000**

Uitgegeven op : **25.09.2025**

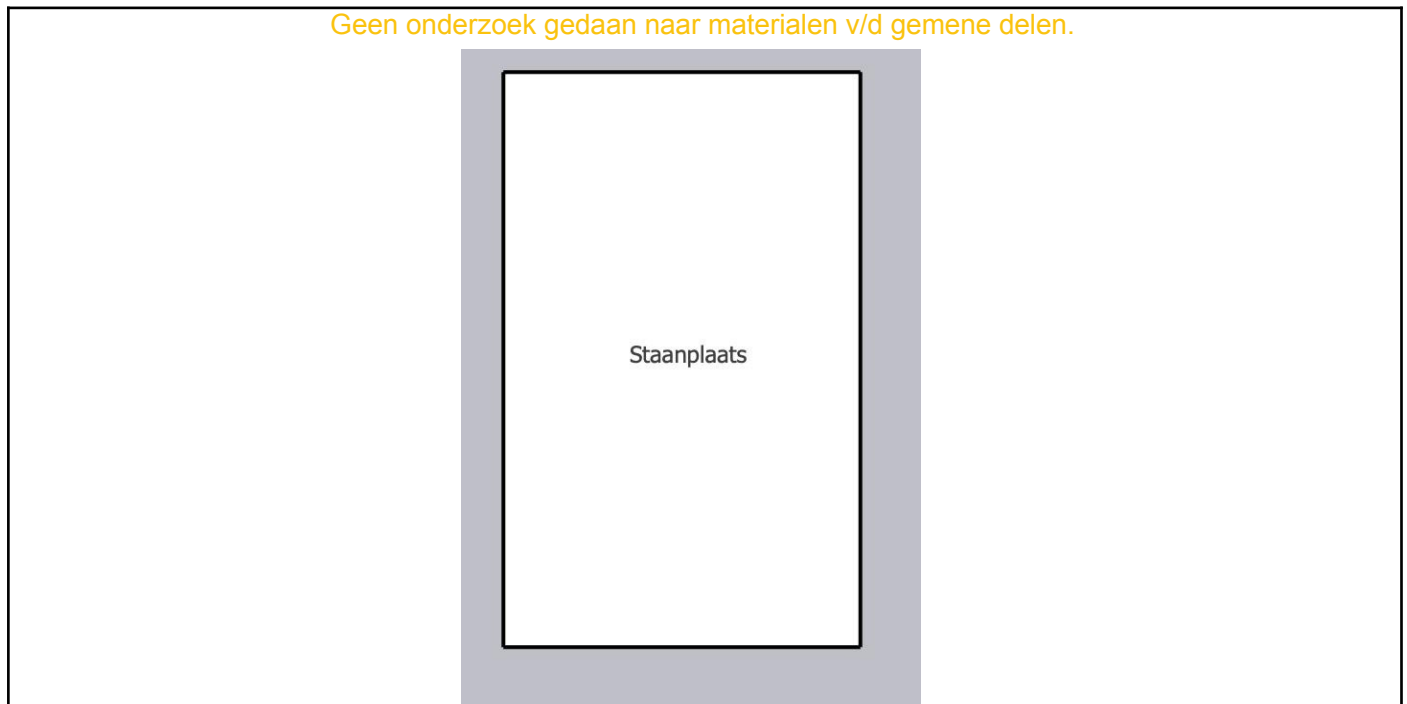
## Plan 1.4: Staanplaats

| Beschrijving | Type | Actie |
|---|---|---|
| 3. Gemeenschappelijke delen -<br>Appartementsgebouw | Advies | - |

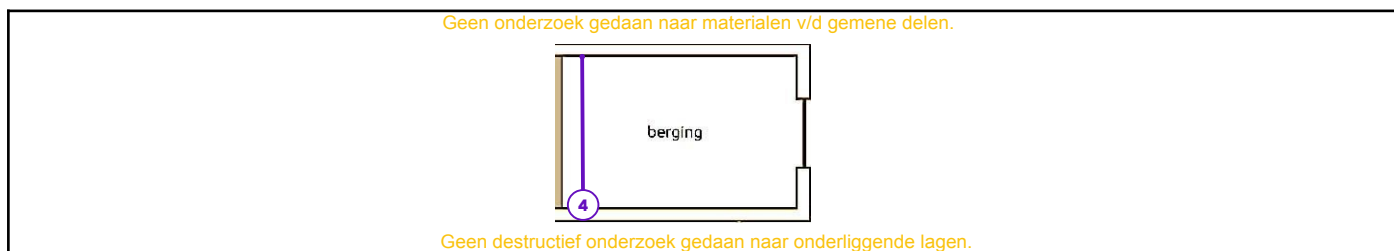
## Plan 1.5: Berging

| Beschrijving | Type | Actie |
|---|---|---|
| 4. Ventilatiekanaal asbestverdacht -> gemene<br>delen | Advies | - |

Gelieve het attest van gemene delen hiervoor raad te plegen en schade aan eventuele asbesthoudend materialen te melden aan de gebouwbeheerder (Syndicus).
