# Asbestinventarisatattest

Nieuwstraat 21, 8530 Harelbeke

Attestnummer : 20260807-000292.000

Uitgegeven op : 07.08.2026

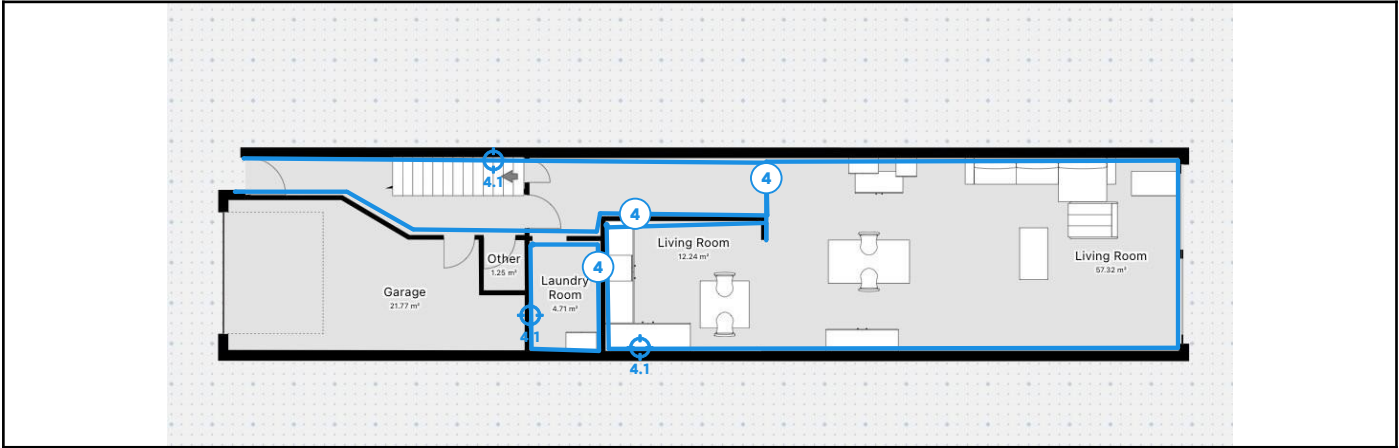
# Plan 1.1: GELIJKVLOERS

| Beschrijving | Type | Actie |
|---|---|---|
| 4.1 Code: M01 - PL MUUR | Mengmonster | - |

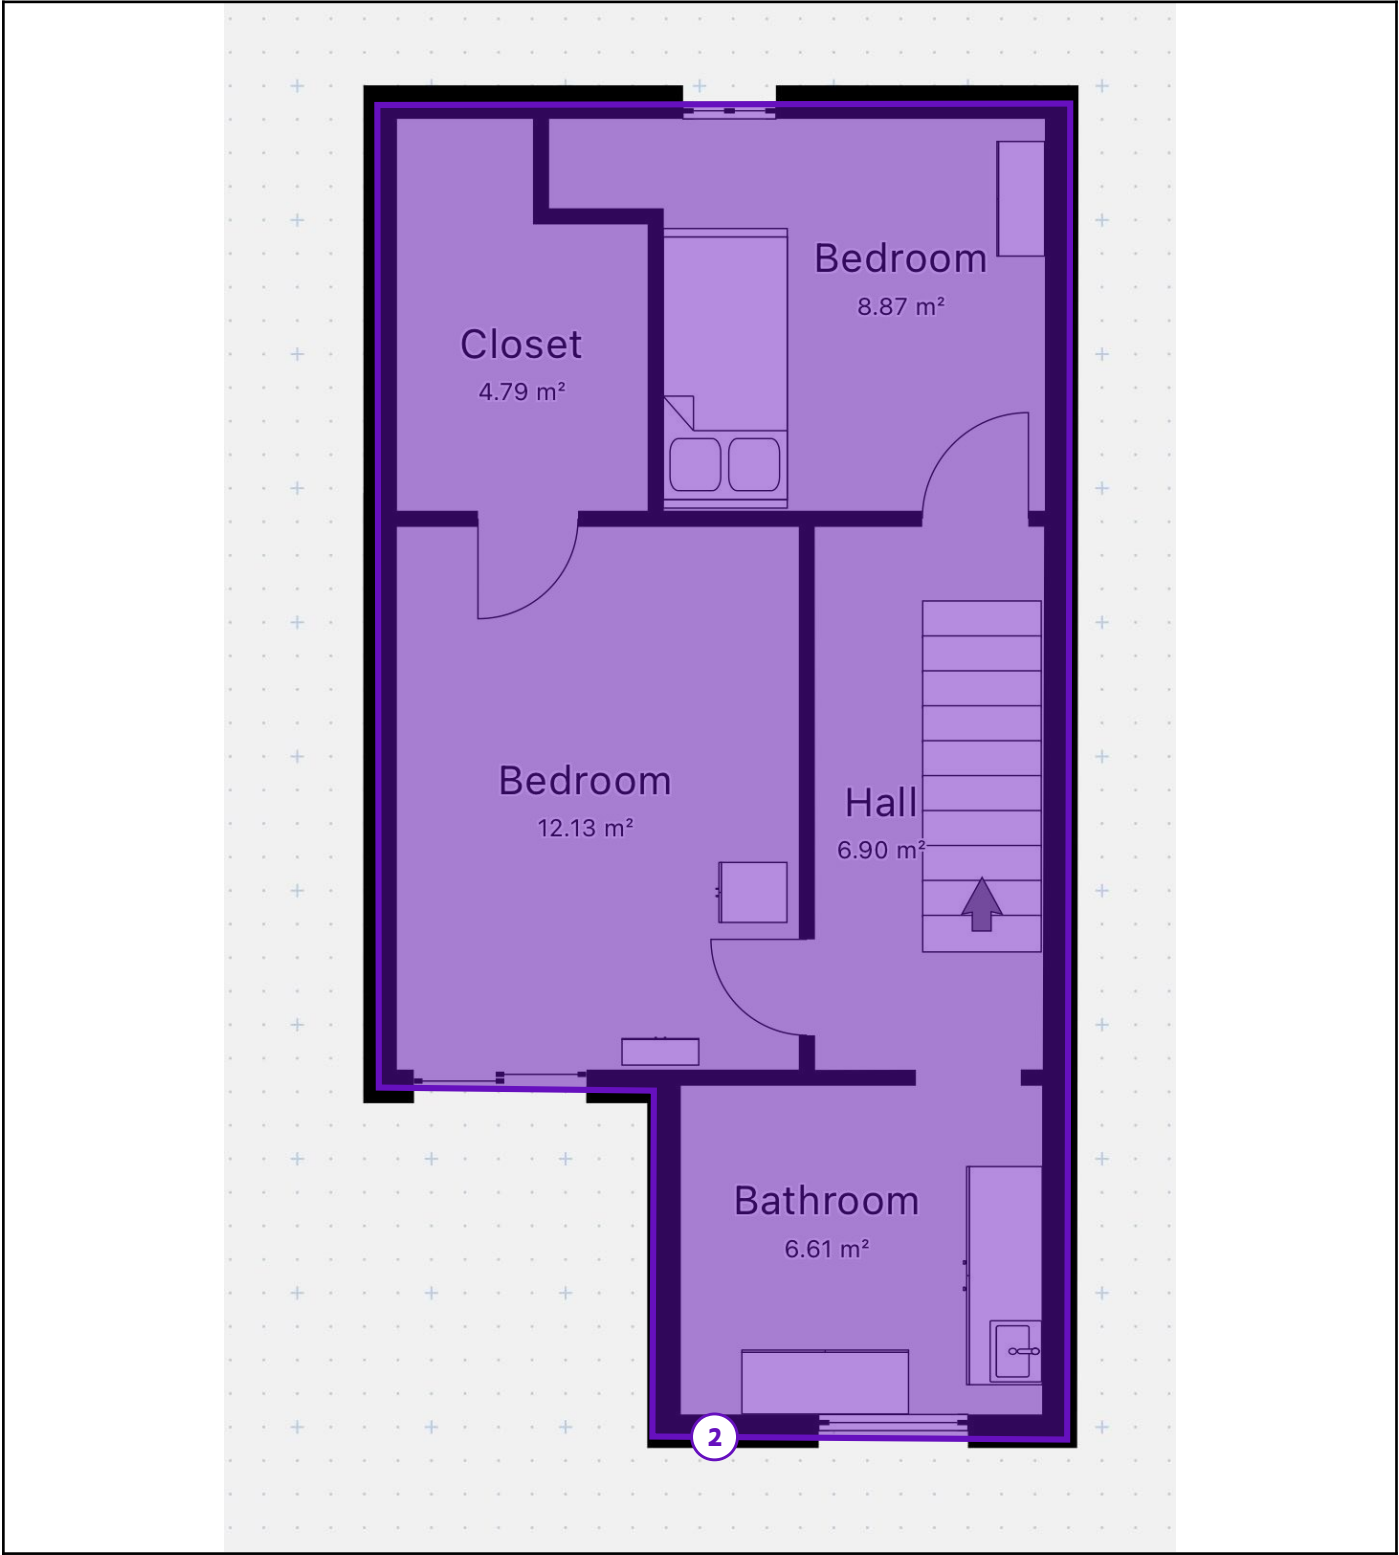
Plan 1.2: 1STE VERDIEP

| Beschrijving | Type | Actie |
|---|---|---|
| 2. Valse plafonds | Advies | - |

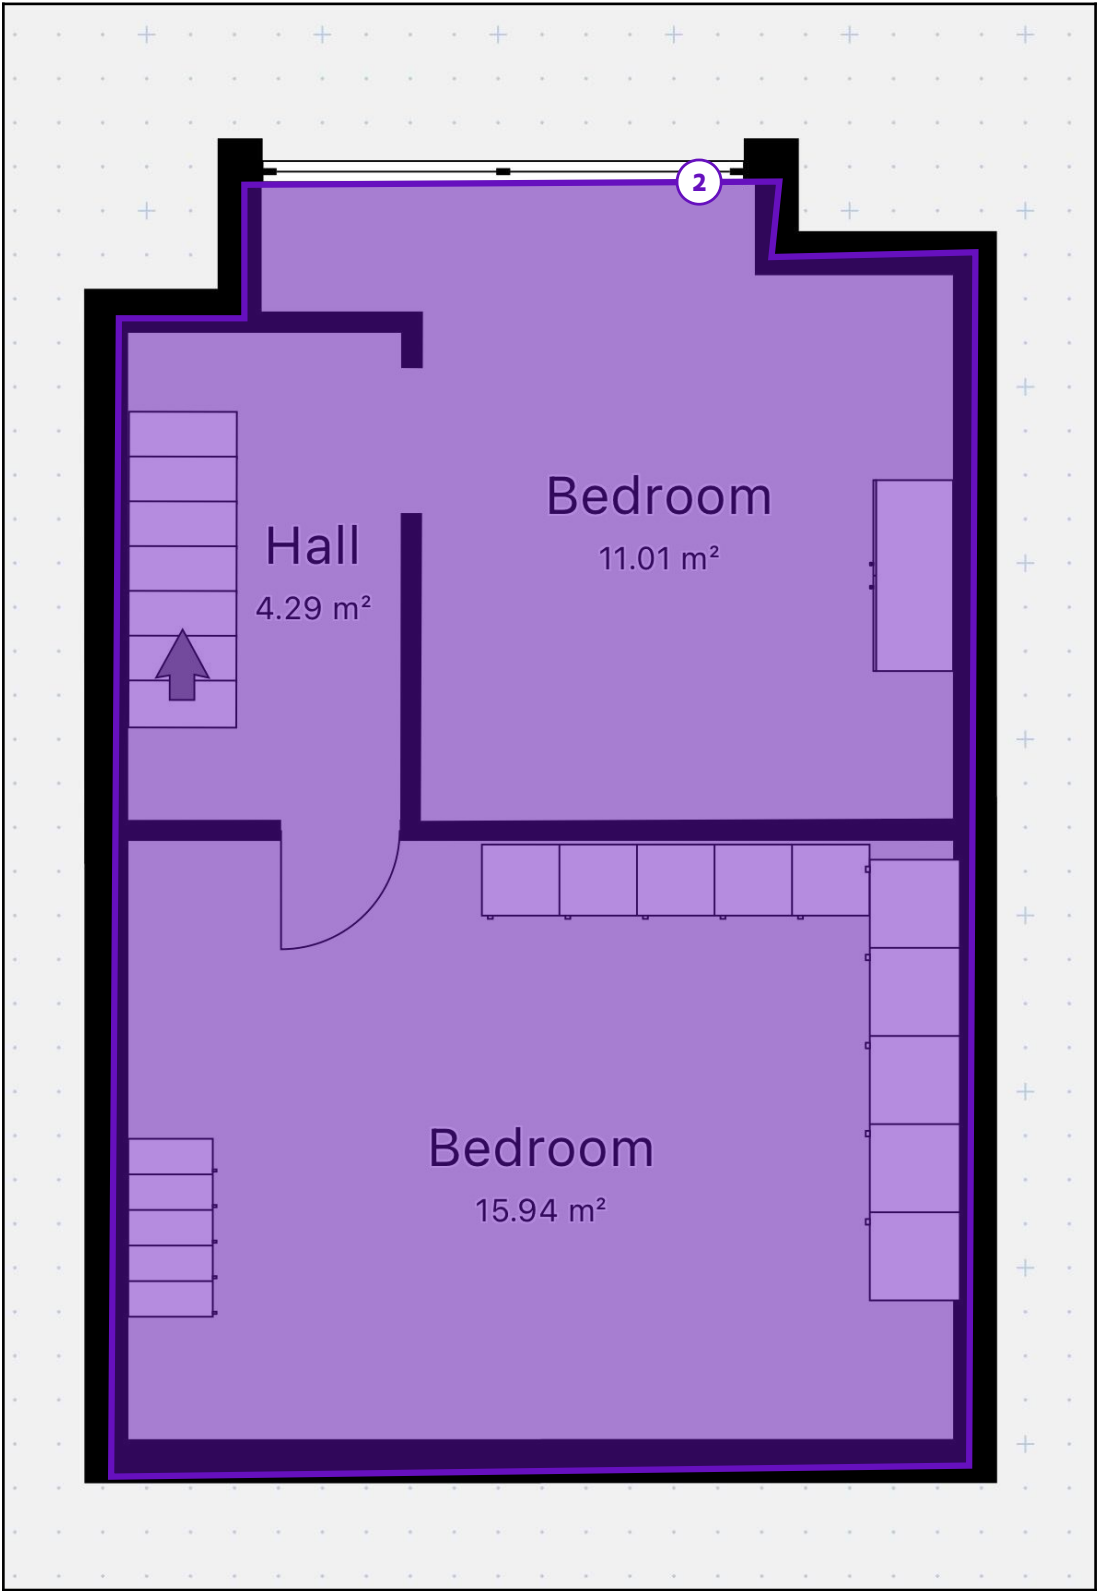
Plan 1.3: 2DE VERDIEP

| 2. Valse plafonds | Advies | - |

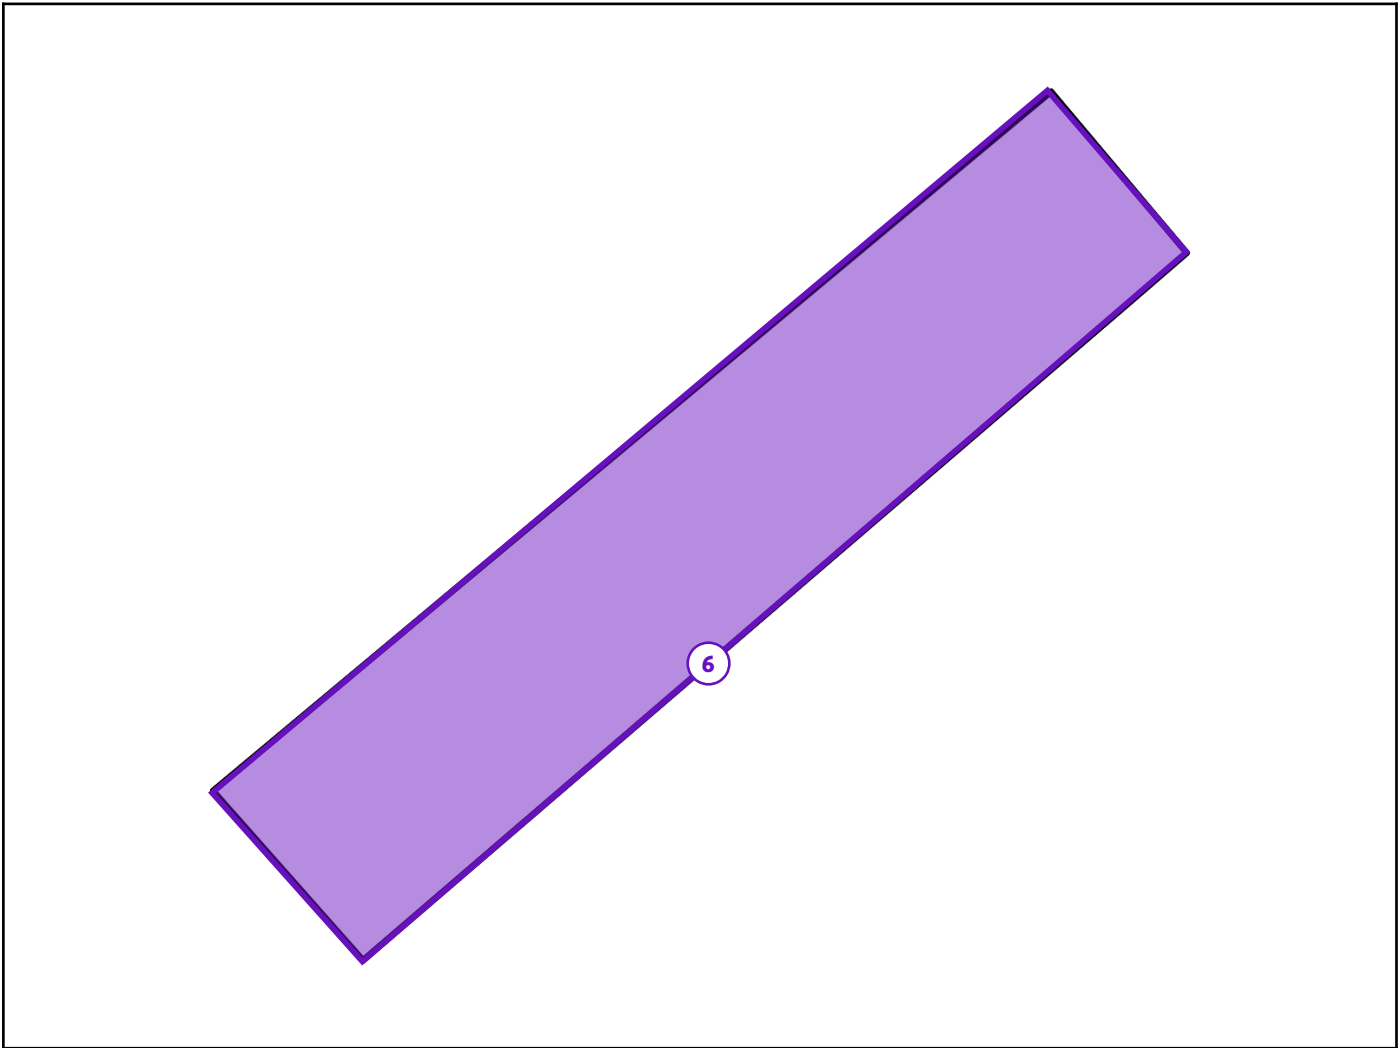
# Plan 1.4: Hoofdgebouw plan

| Beschrijving | Type | Actie |
|---|---|---|
| 6. Dakbedekking niet verdacht. | Overige ruimte of materiaal | - |

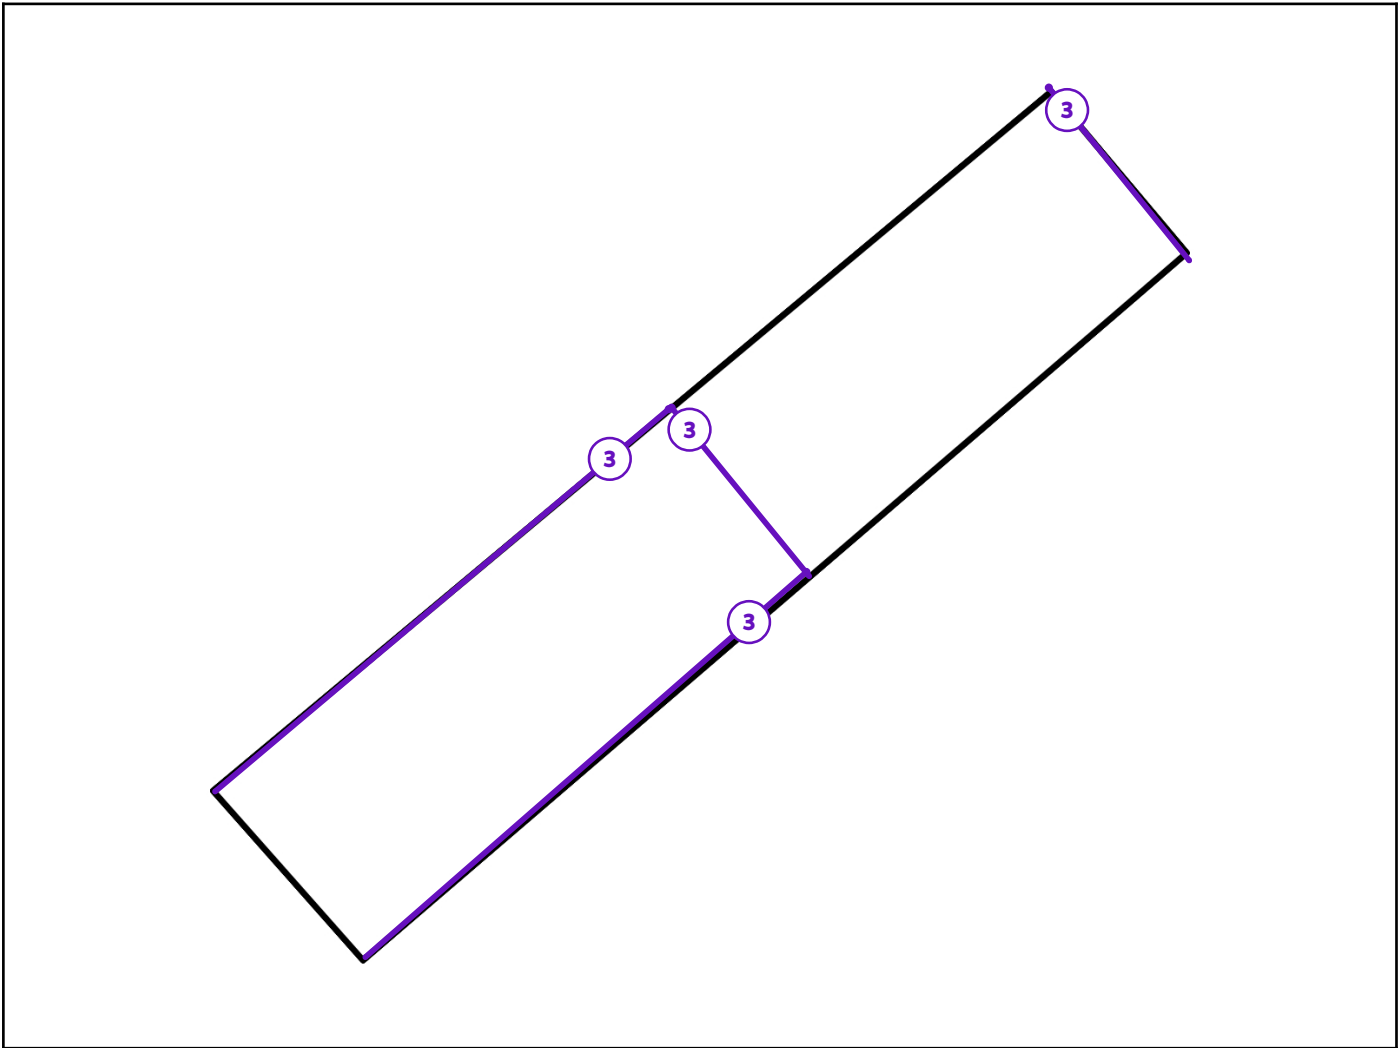
# Plan 1.5: Hoofdgebouw plan

| Beschrijving | Type | Actie |
|---|---|---|
| 3. Dakgoot bevat niet asbestverdachte laag | Advies | - |
