# Asbestinventarisatetest

Gentstraat 1/0105, 8450 Bredene

Attestnummer : 20260323-000097.000

Uitgegeven op : 23.03.2026

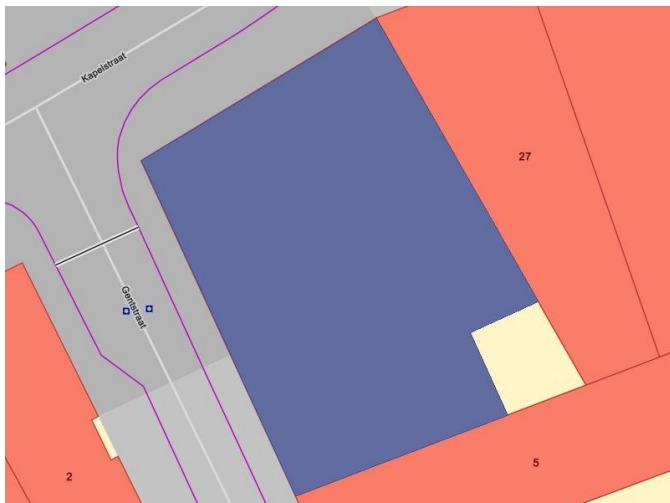
# Zone 1: Hoofdgebouw

- 0 Asbestmaterialen
- 0 Beperkingen
- 0 Uitsluitingen
- 0 Roerende goederen
- 0 Puin, steenslag, (water)bodem
- 0 Adviezen
- 4 Geen asbest**

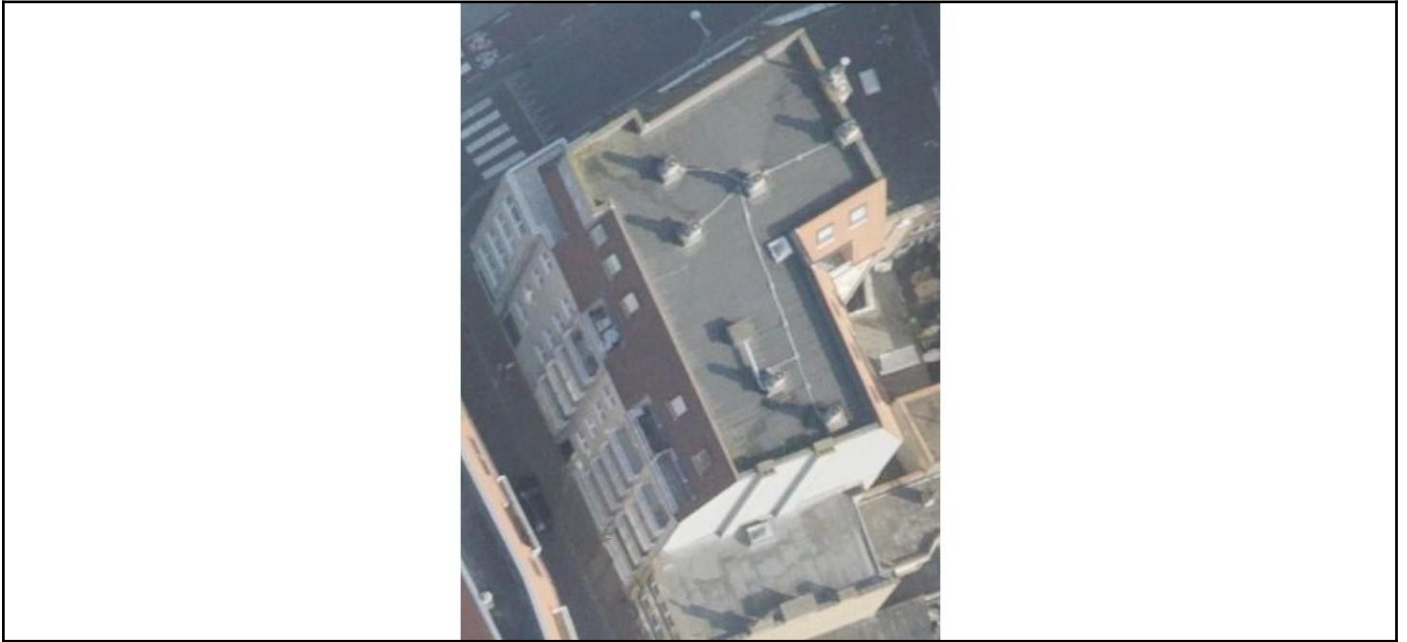
## Plan 1.2: Luchtfoto

Geen asbest
