# Asbestinventarisatetest

Bijlokevest 149, 9000 Gent

Attestnummer : **20250822-000147.000**

# Zone 1: Hoofdgebouw

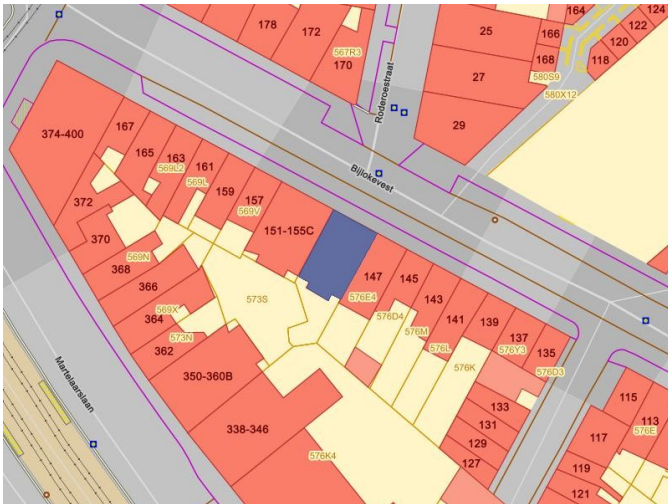
Tijdens de inspectie vastgesteld:

- 0 Asbestmaterialen
- 0 Beperkingen
- 0 Uitsluitingen
- 0 Roerende goederen
- 0 Puin, steenslag, (water)bodem
- 4 Adviezen
- 2 Geen asbest

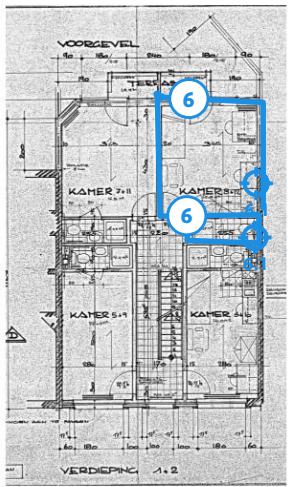
# Plan 1.2: niveau +2

| Beschrijving | Type | Actie |
|---|---|---|
| 6.1 Code: Wandpleister | Mengmonster | - |

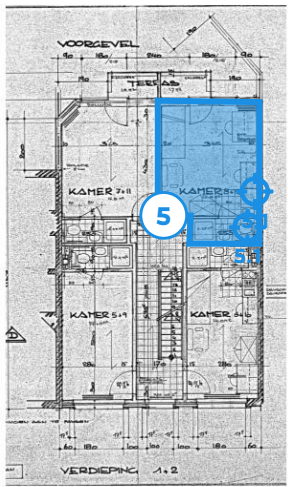
# Plan 1.3: niveau +2

| Beschrijving | Type | Actie |
|---|---|---|
| 5.1 Code: pleisterwerk plafond | Mengmonster | - |

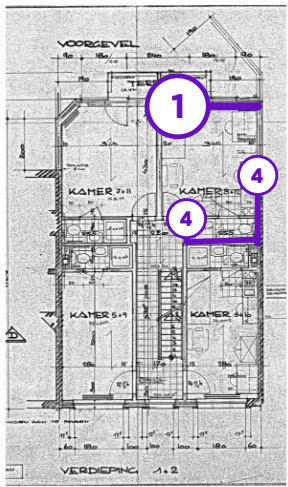
# Plan 1.4: niveau +2

| Beschrijving | Type | Actie |
|---|---|---|
| 4. Gelijmde tegels | Advies | - |
