# Asbestinventarisatattest

Akkerpad 44, 2300 Turnhout

Attestnummer : 20260812-000110.000

**Niet-asbestveilig**

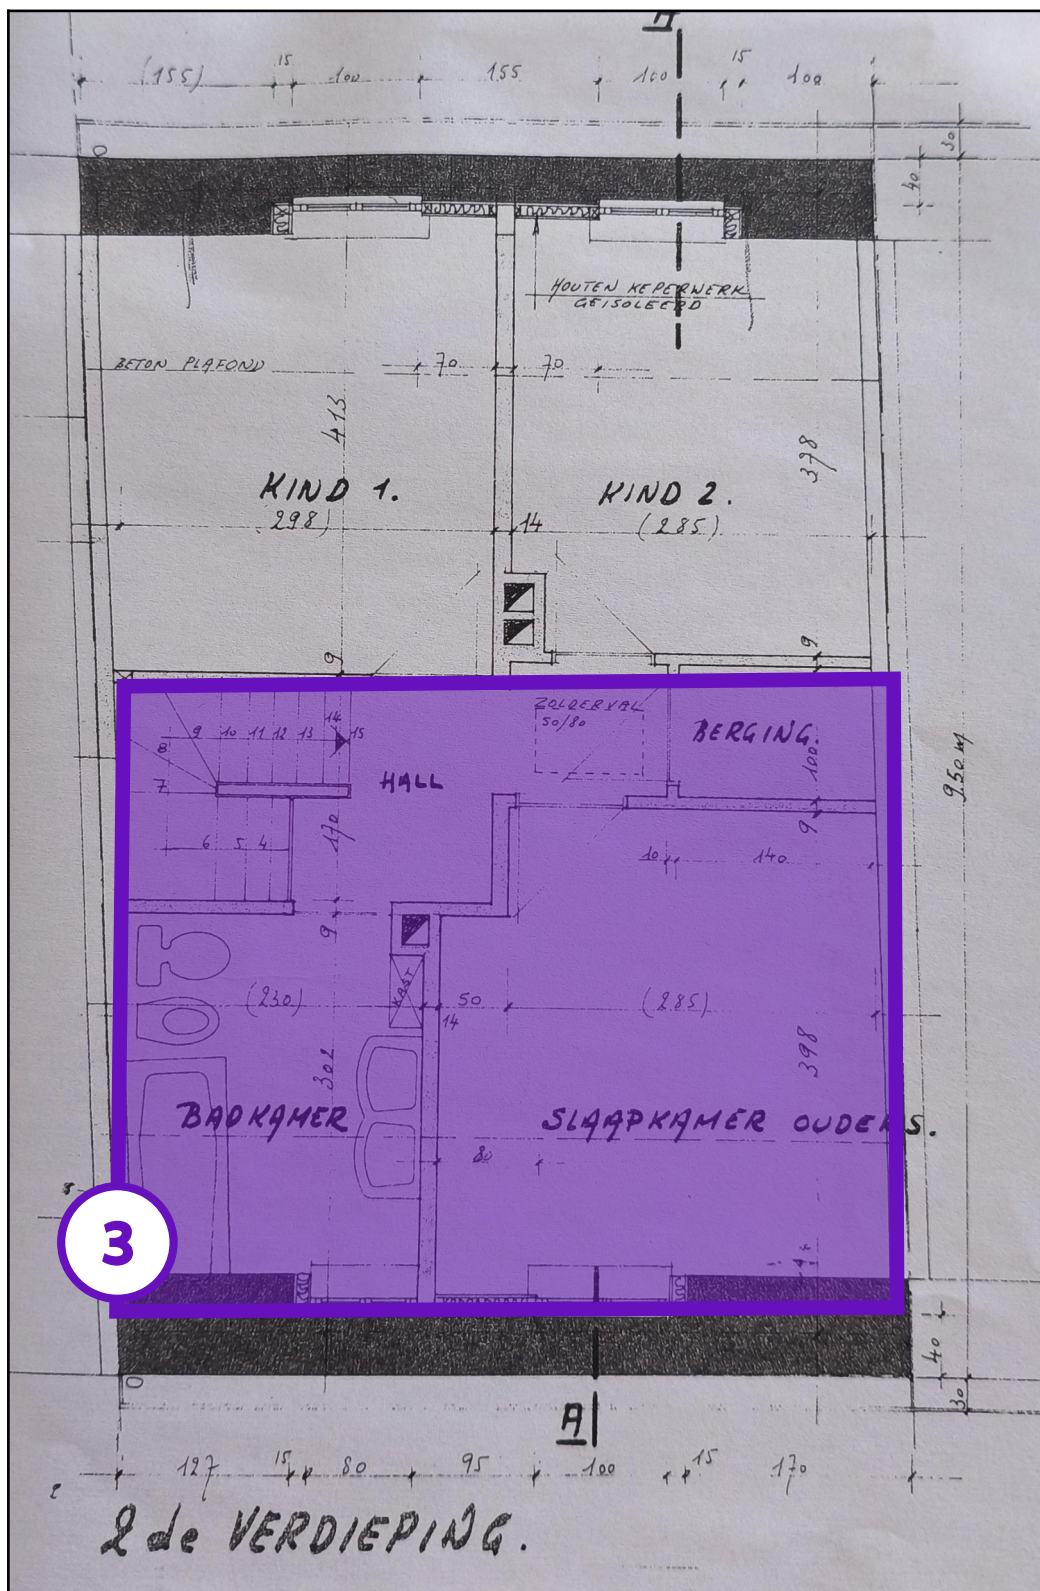
## Plan 1.8: Tweede verdieping

| 3. Valse plafonds | Advies | - |

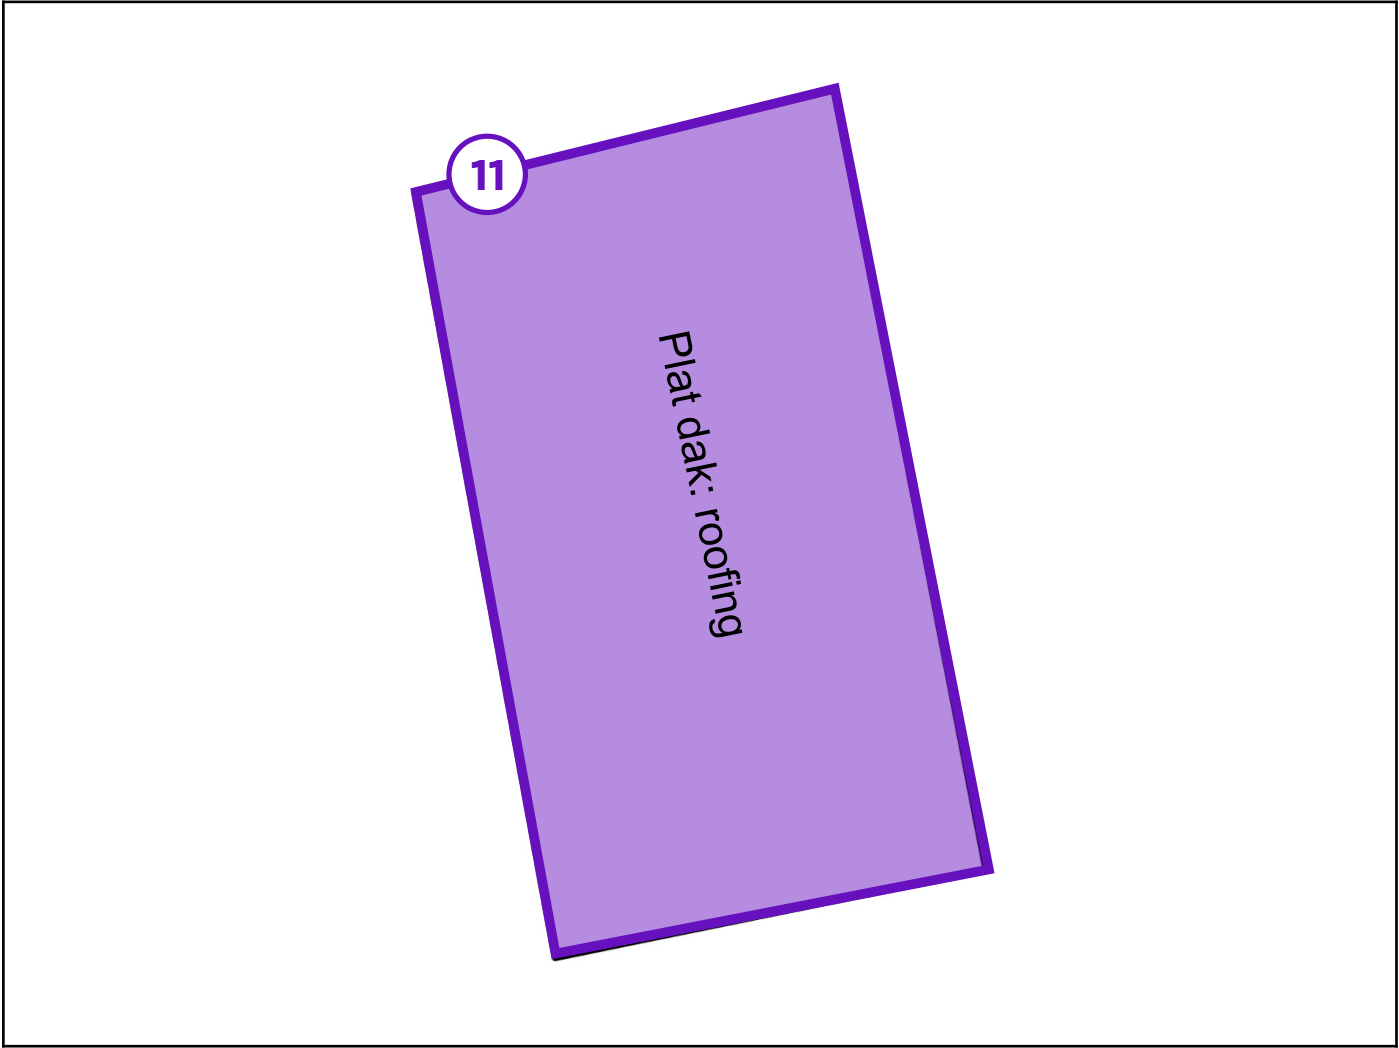
## Plan 2.1: Tuinhuis plan

| Beschrijving | Type | Actie |
|---|---|---|
| 11. Onderdak platte daken niet waarneembaar | Overige ruimte of materiaal | - |

| Beschrijving | Notitie | Terug te vinden op plannen |
|---|---|---|
| Fiche 11: Onderdak platte daken niet waarneembaar | Het is niet controleerbaar of er zich asbest-verdachte onderdaken bevinden onder de dakbedekking van de platte daken. Controleer dit in de toekomst verder wanneer dit controleerbaar wordt bij toekomstige werkzaamheden of bij schade. | Plan 1.6: Woning plan<br>Plan 2.1: Tuinhuis plan |
