# Asbestinventarisatetest

Fazantenlaan 7, 3090 Overijse

Attestnummer : **20260707-000005.001**

Uitgegeven op : **09.07.2026**

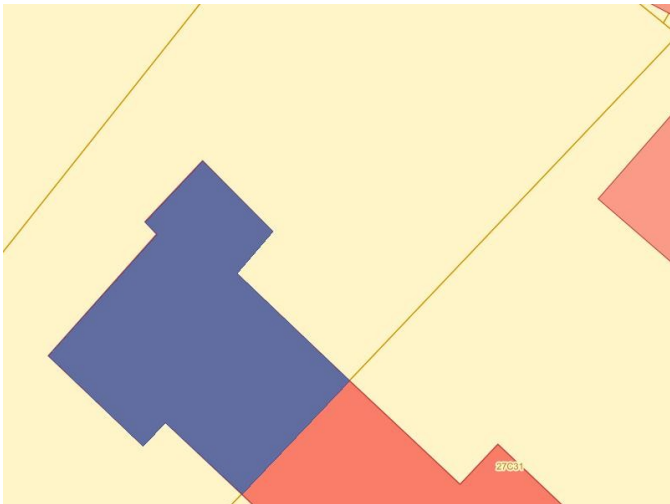
## Zone 1: Hoofdgebouw

- 0 Asbestmaterialen
- 1 Beperking
- 0 Uitsluitingen
- 0 Roerende goederen
- 0 Puin, steenslag, (water)bodem
- 1 Advies
- 2 Geen asbest

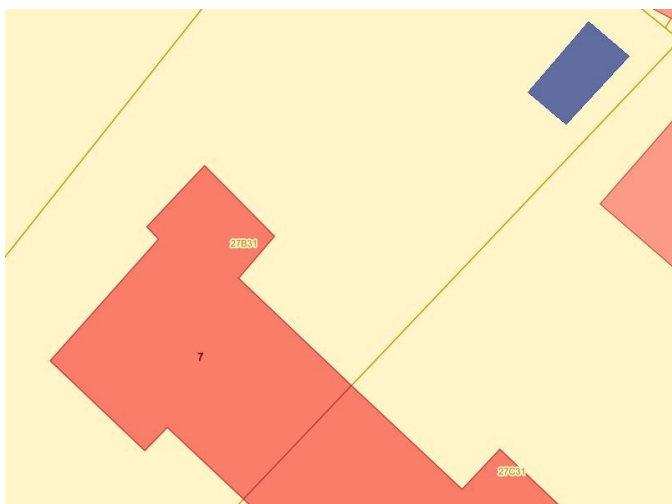
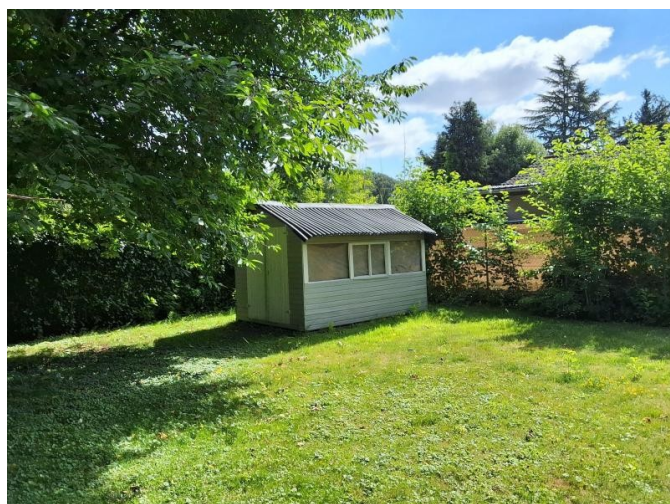
## Zone 2: Constructie

- 0 Asbestmaterialen
- 0 Beperkingen
- 0 Uitsluitingen
- 0 Roerende goederen
- 0 Puin, steenslag, (water)bodem
- 0 Adviezen
- 1 **Geen asbest**
