# Verkoopdossier

**Jules Van Ooststraat 28, 8700 Tielt**

# Energieprestatiecertificaat

woning, gesloten bebouwing | oppervlakte: 184 m<sup>2</sup>

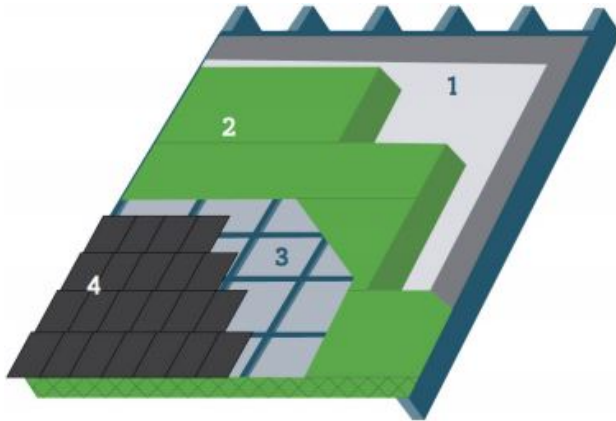
### 1. Dak isoleren aan de buitenkant

De isolatie wordt boven op de draagconstructie geplaatst. Daarboven komen een onderdak en dakbedekking (pannen, leien ...).

1. Dampscherm | 2. Isolatie | 3. Onderdak | 4. Dakbedekking

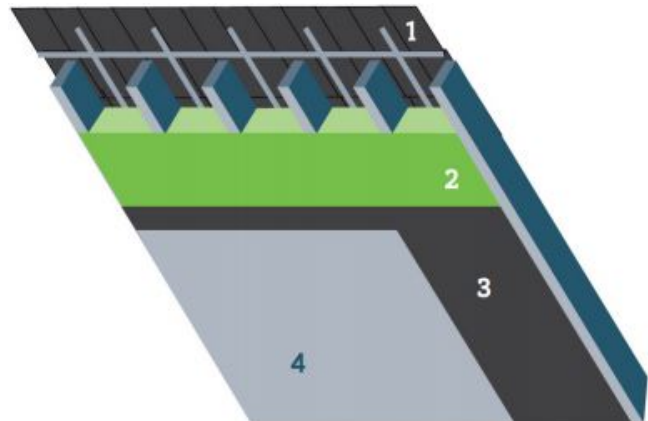
### 2. Dak isoleren aan de binnenkant

De isolatie wordt tussen en onder de dakconstructie aan de binnenkant geplaatst. Daartegen komt een dampscherm en, indien gewenst, een binnenafwerking.

1. Onderdak | 2. Isolatie | 3. Dampscherm | 4. binnenafwerking

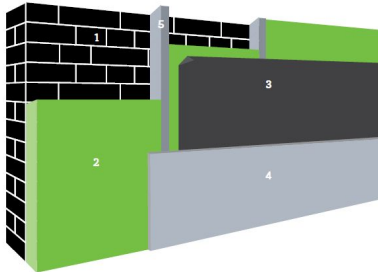
### Muren aan de buitenkant isoleren

Dat kan door een extra buitenmuur met een geïsoleerde spouw op te trekken of door isolatiemateriaal aan te brengen met daarop een bepleistering of een nieuwe gevelbekleding.

1. Buitenmuur | 2. Isolatie | 3. Vochtschermb | 4. Afwerkingslaag | 5. Stijl- en regelwerk (optioneel)

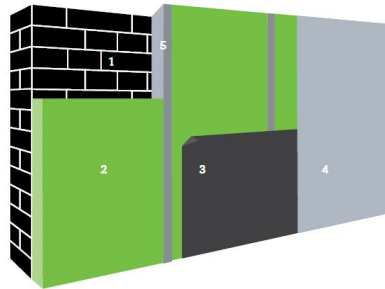
### Muren aan de binnenkant isoleren

Isolatieplaten kunnen rechtstreeks op de bestaande muur bevestigd worden of een structuur in hout of metaal kan opgevuld worden met isolatie ('voorzetwandsysteem'). Binnenisolatie is een delicaat werk. Vraag advies aan een vakman of laat het uitvoeren door een gecertificeerd aannemer.

1. Buitengevel | 2. Isolatie | 3. Dampschermb | 4. Binnenafwerking | 5. Stijl- en regelwerk (optioneel)

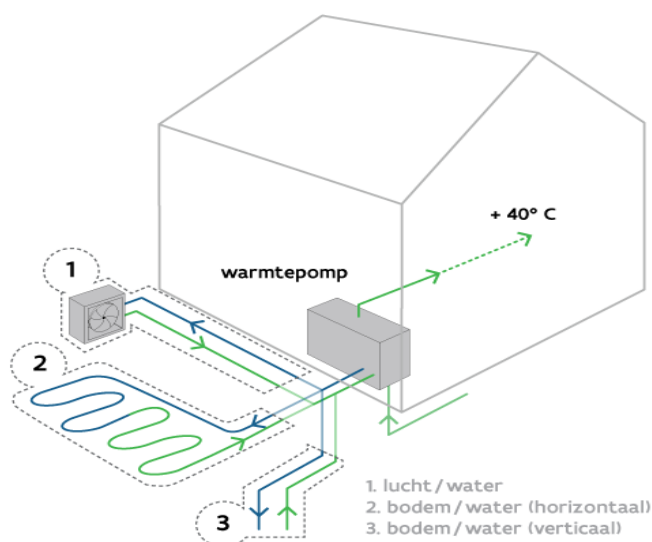
## Warmtepomp

Als uw woning al goed geïsoleerd is en als u beschikt over oppervlakteverwarming of voldoende grote radiatoren, dan kunt u de plaatsing van een warmtepomp overwegen. Bij uw renovatie kunt u het best kiezen voor een systeem met een seizoensprestatiefactor (SPF) van 4 of hoger.

Een warmtepomp brengt warmte uit de omgeving (lucht, water of bodem) op voldoende hoge temperatuur. 65% à 80% van de energie die de warmtepomp levert, wordt gewonnen uit de omgeving. Zo verbruikt een warmtepompinstallatie minder energie en stoot ze minder CO<sub>2</sub> uit dan een klassiek verwarmingssysteem.

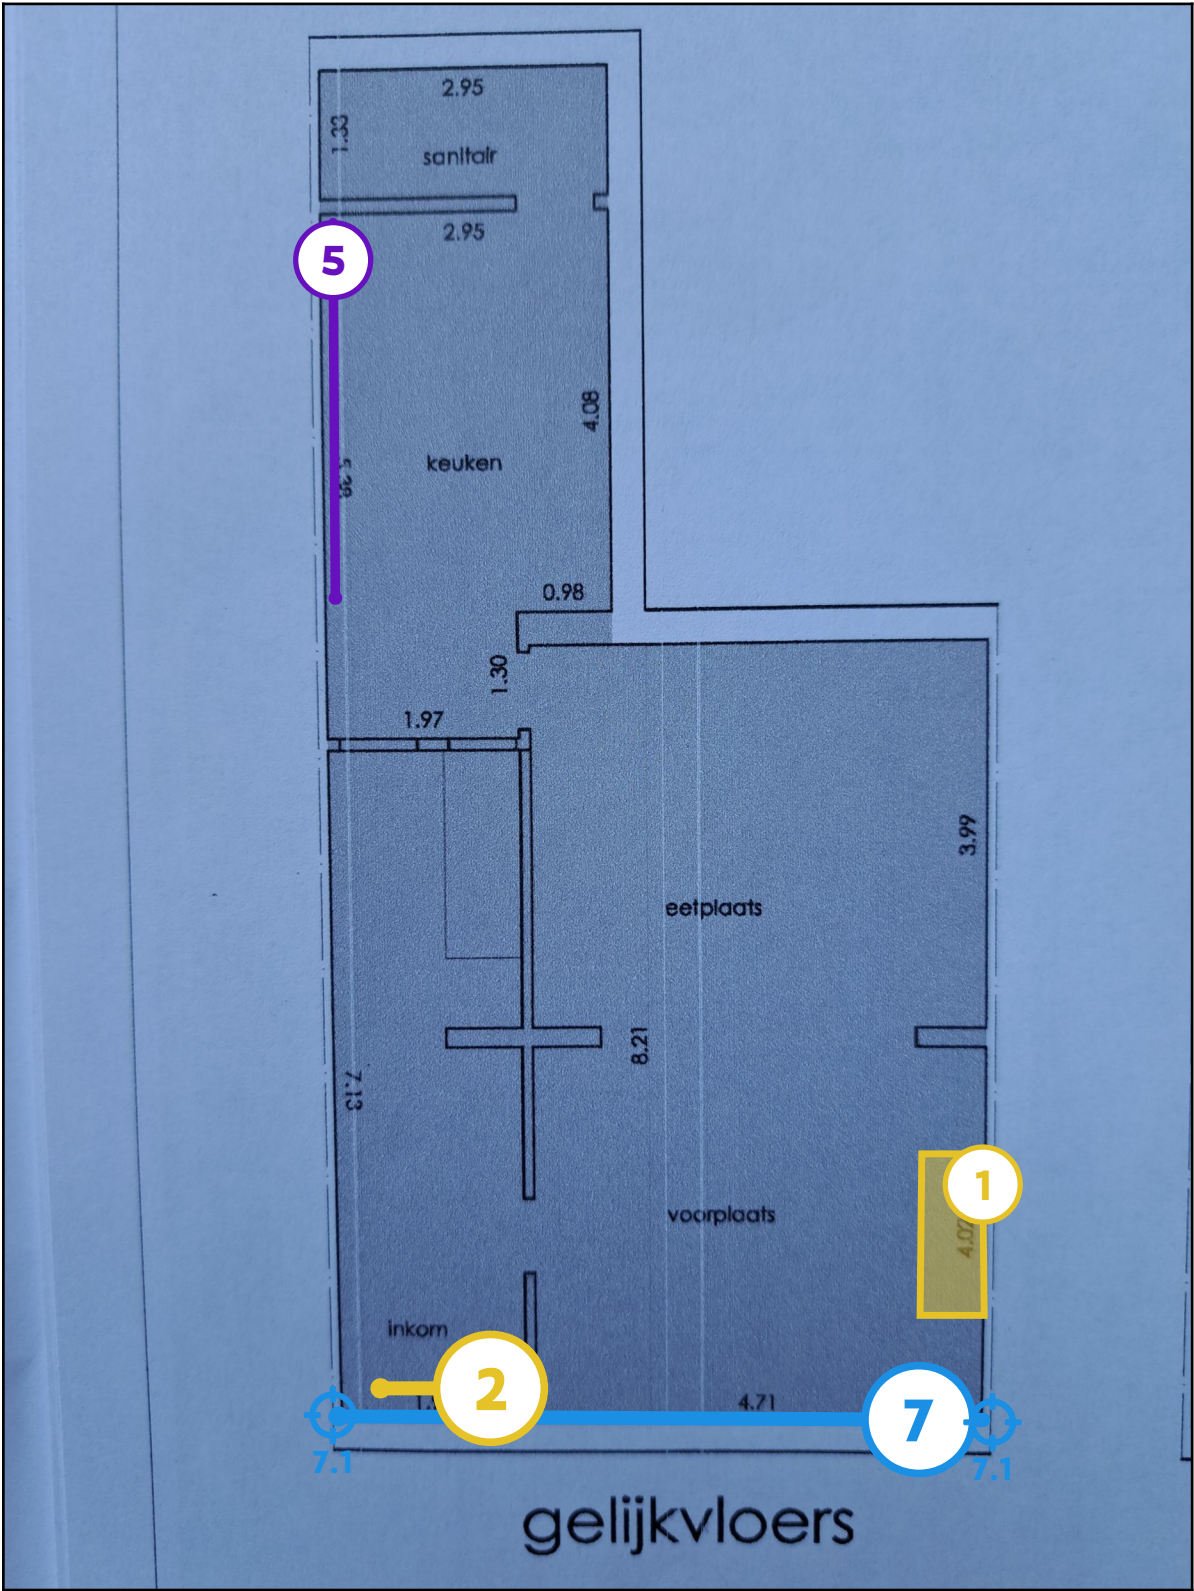
# Plan 1.1: Gelijkvloers

| 7.1 Code: MM03 | Mengmonster | - |

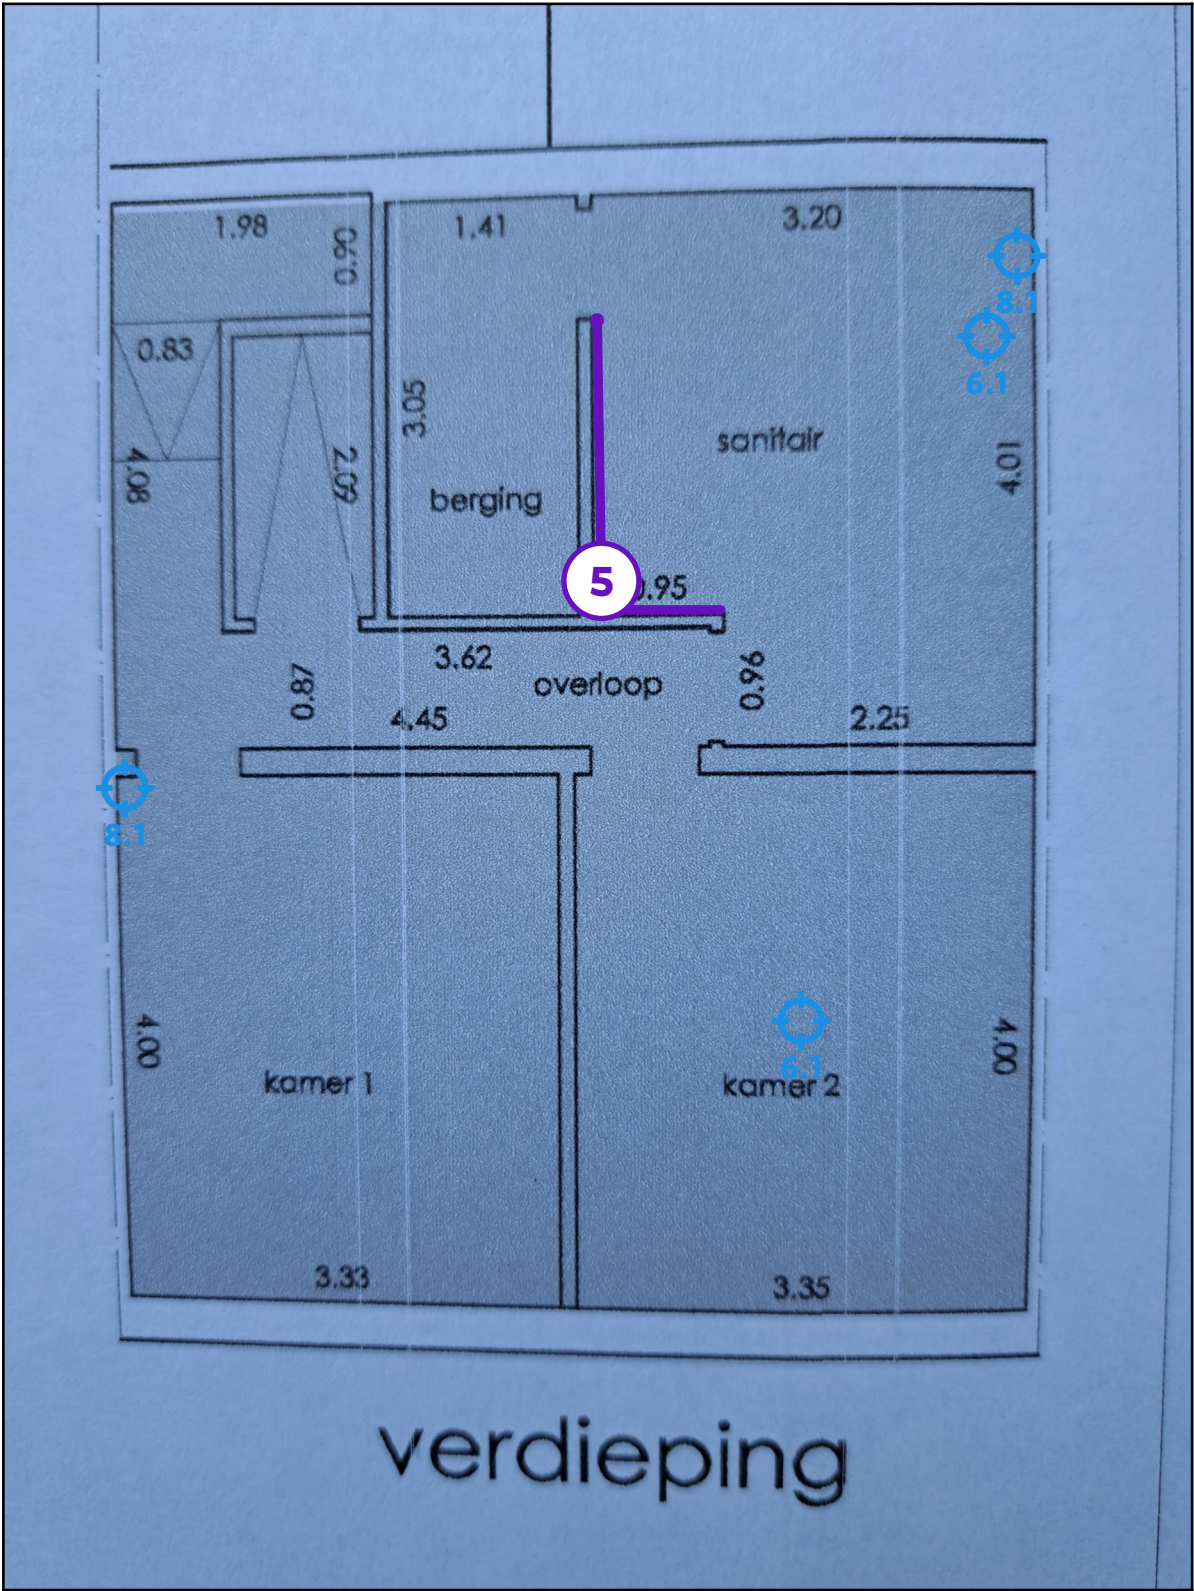
Plan 1.2: 1ste verdiep

| 8.1 Code: MM01 | Mengmonster | - |

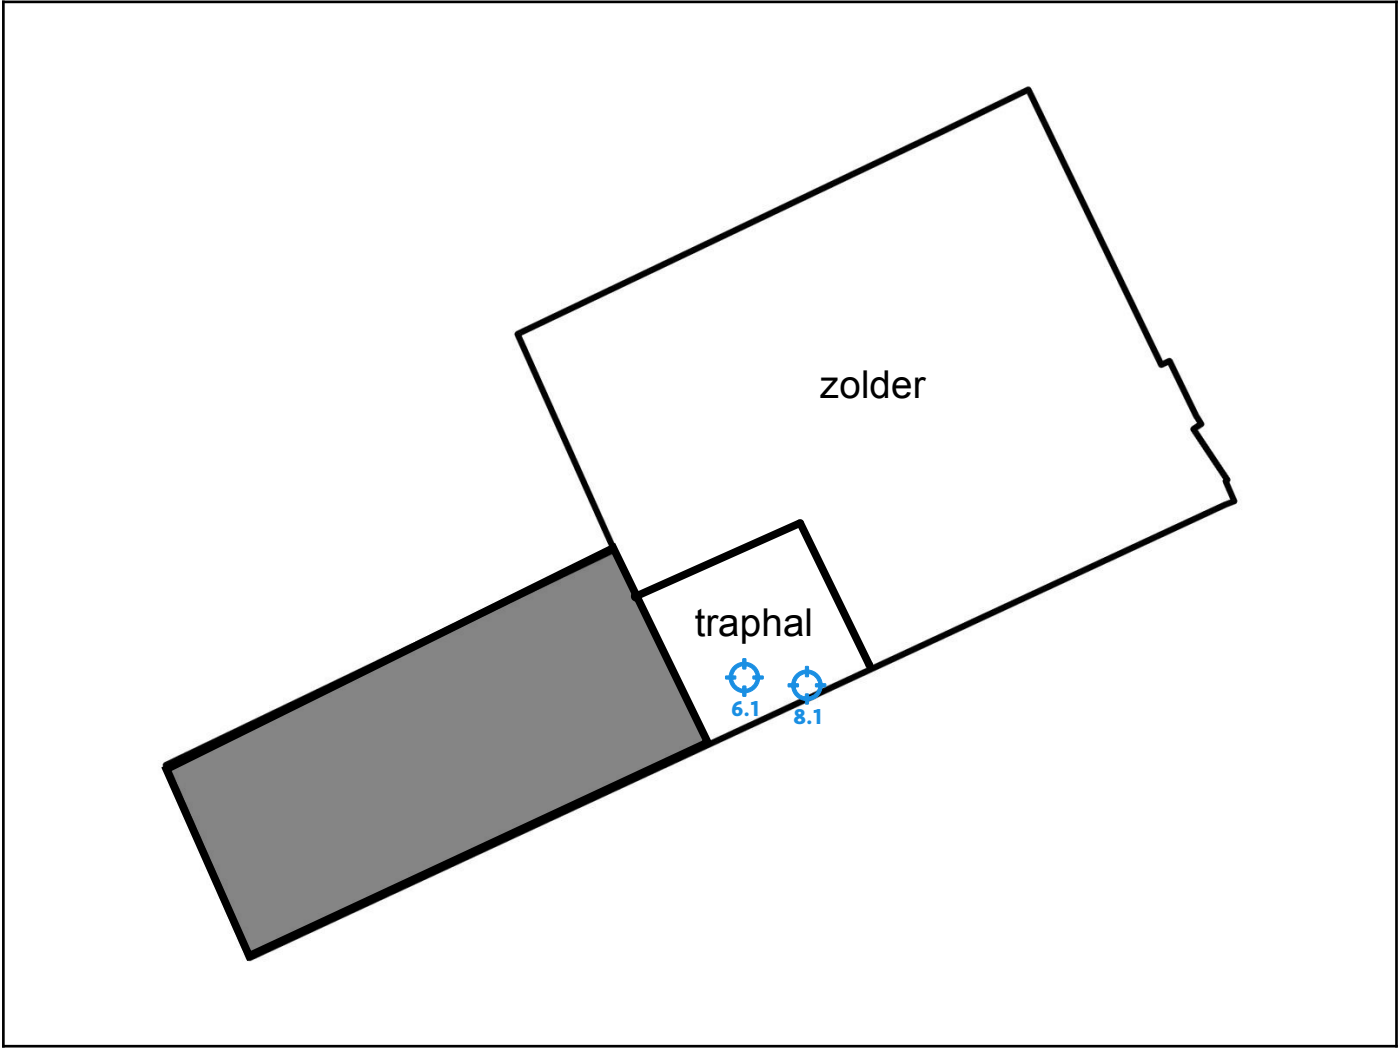
# Plan 1.3: Zolder

| Beschrijving | Type | Actie |
|---|---|---|
| 8.1 Code: MM01 | Mengmonster | - |

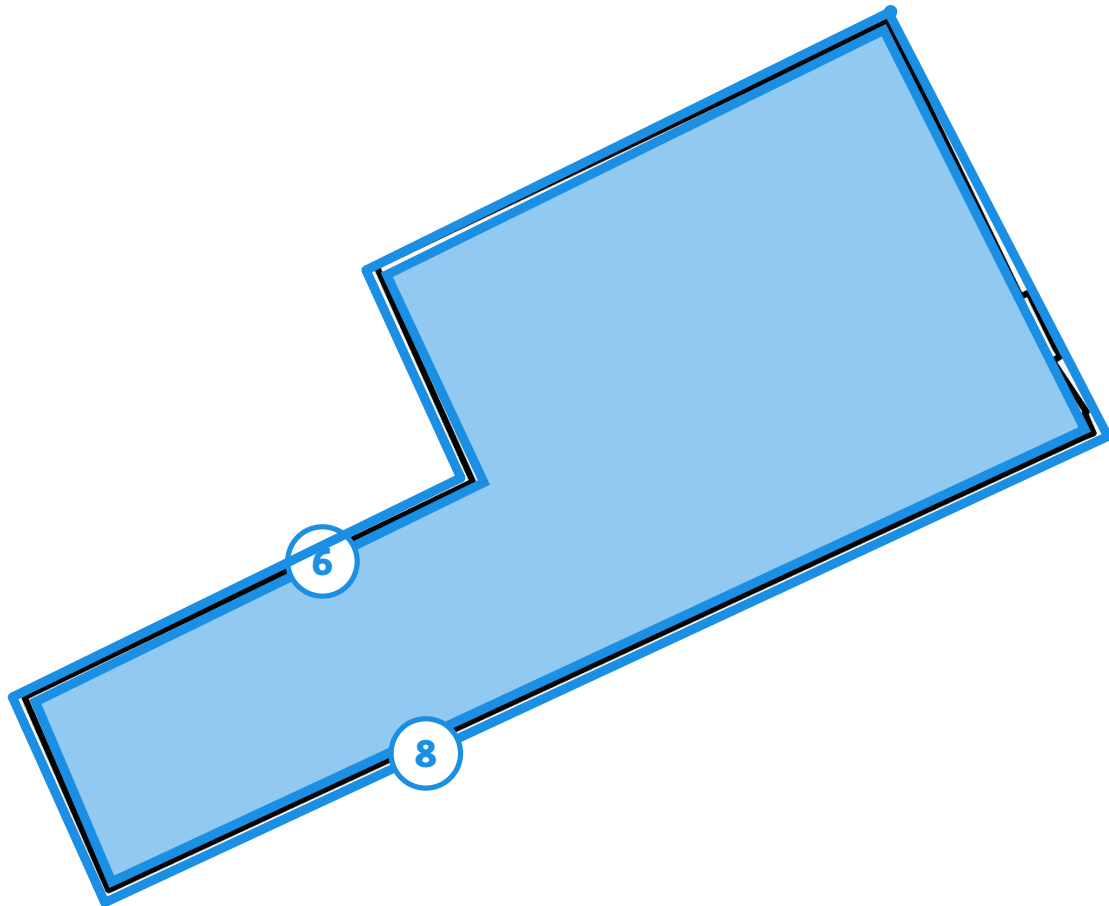
## Plan 1.5: Pleisterwerk

Alle pleisterwerk aanwezig op de muren van de woning

Alle pleisterwerk aanwezig op de plafonds van de woning

| Beschrijving | Type | Actie |
|---|---|---|
| 8. Pleister muren | Geen asbest | - |

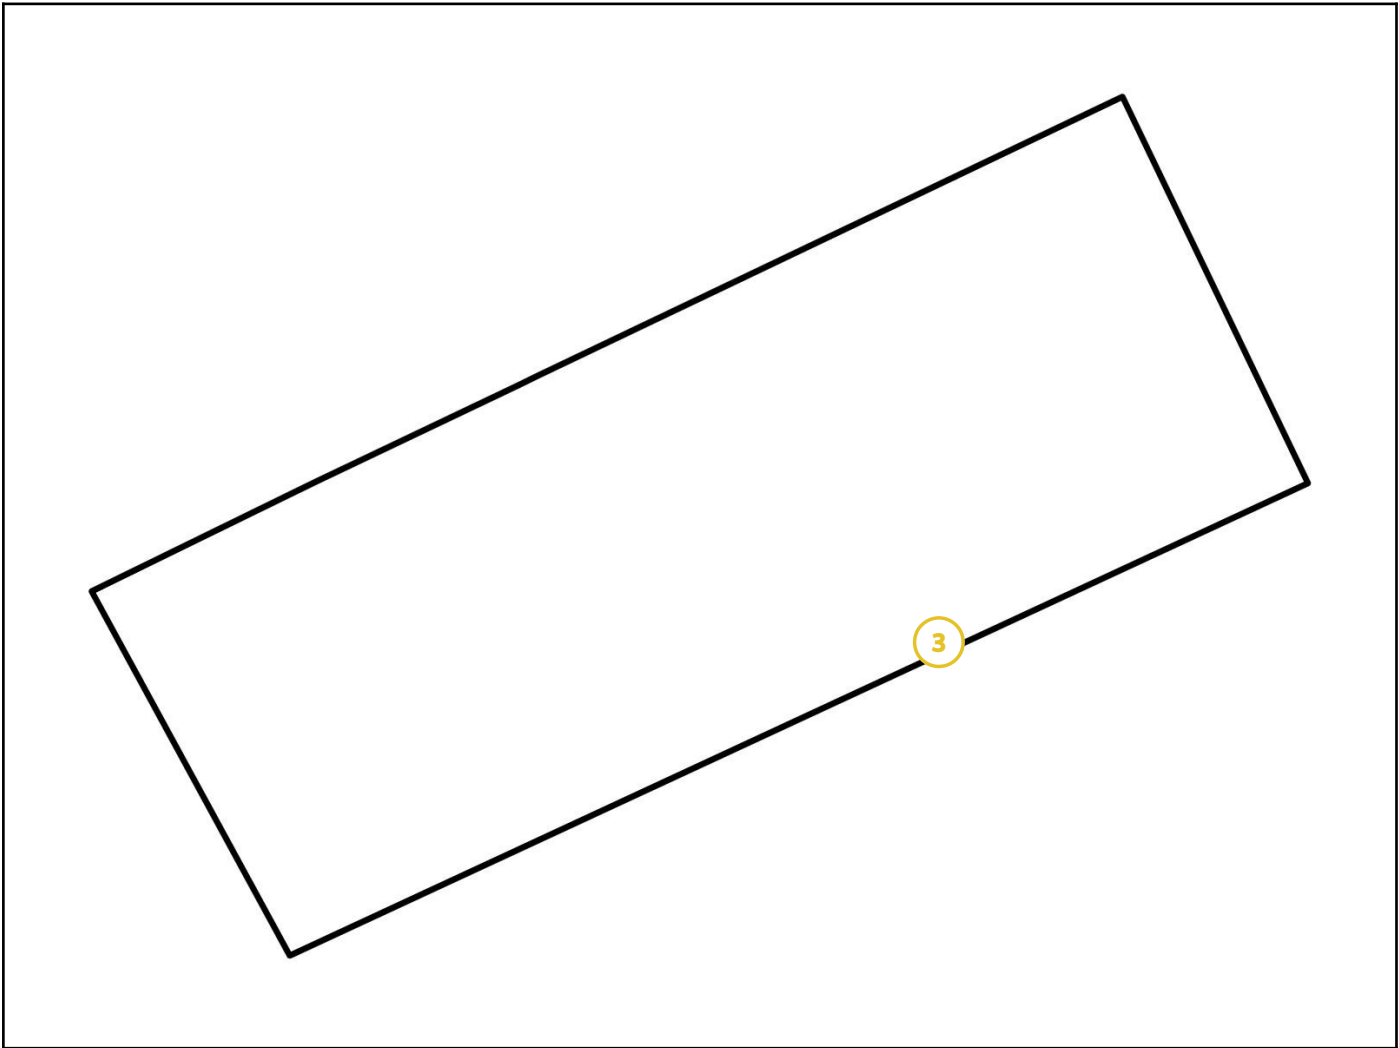
## Plan 2.1: Garage plan

| Beschrijving | Type | Actie |
|---|---|---|
| 3. Elektrisch schakelmateriaal uit bakeliet garage | Asbestmateriaal | Zorgvuldig beheren |

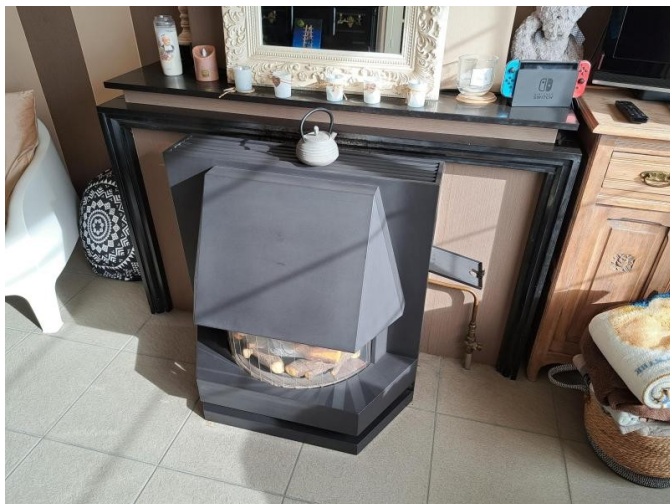
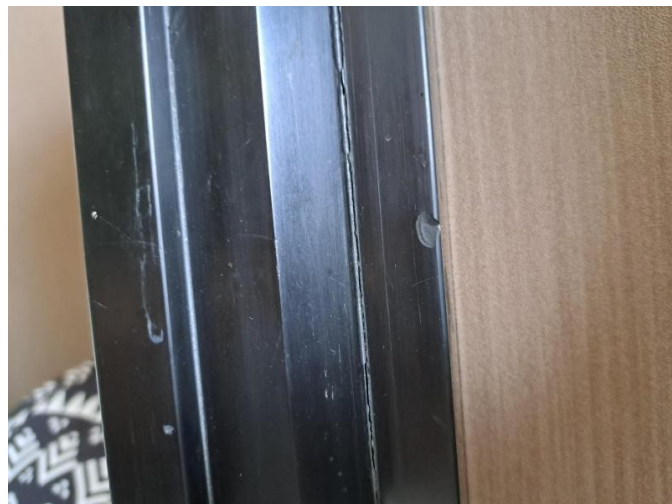
## Asbestmaterialen

Overzichtsfoto

Detailfoto

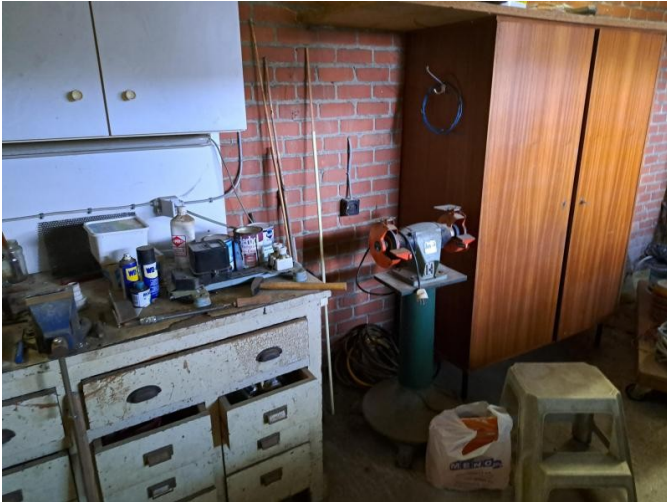
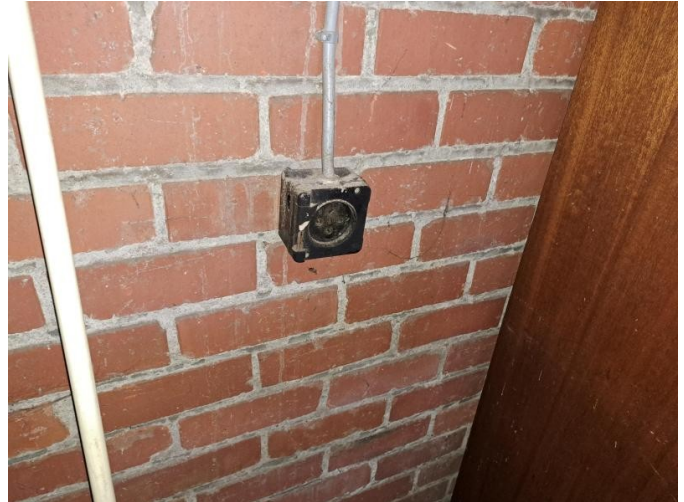
## Fiche 3: Elektrisch schakelmateriaal uit bakeliet garage

Asbestmateriaal

Overzichtsfoto

Detailfoto

| <b>Opmerking</b> | <p>Het betreft al het oud elektrisch (schakel)materieel van bakeliet (zwart/bruin) (bvb; schakelaars/klemmendozen/stopcontacten/lamphouders...)</p> <p>Het betreft een ruwe schatting van de hoeveelheid.</p> |

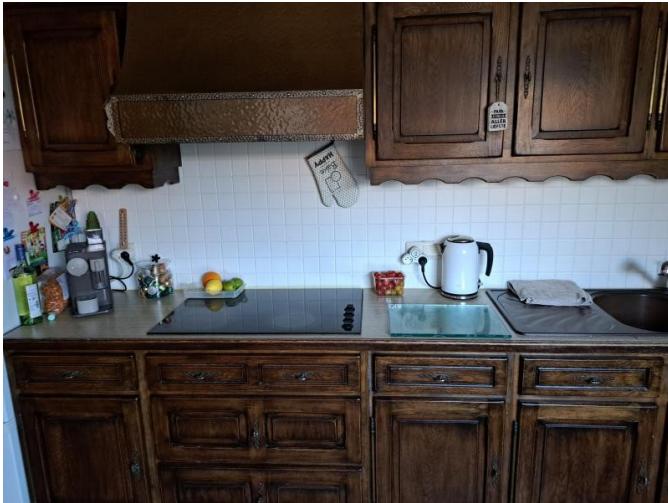
## Fiche 5: Tegellijm faience tegels

Advies

Vrije foto

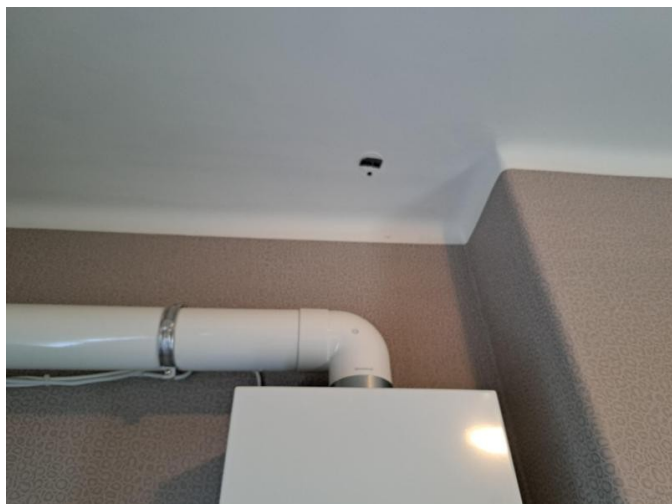
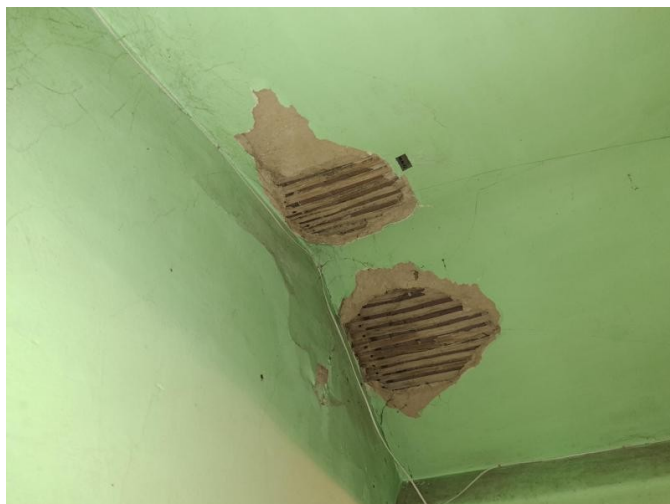
## Fiche 6: Pleister plafond

Geen asbest

Overzichtsfoto

Detailfoto

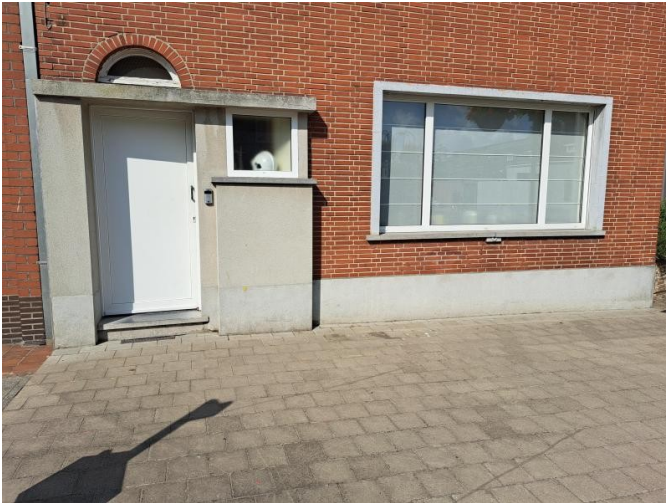
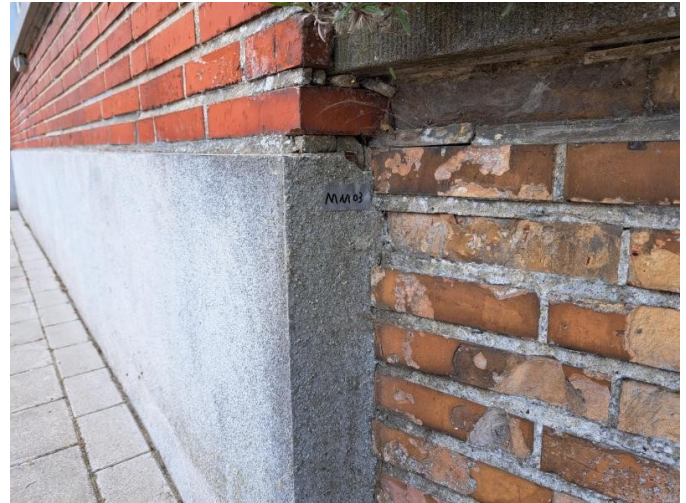
## Fiche 7: Crepi voorgevel

Geen asbest

Overzichtsfoto

Detailfoto

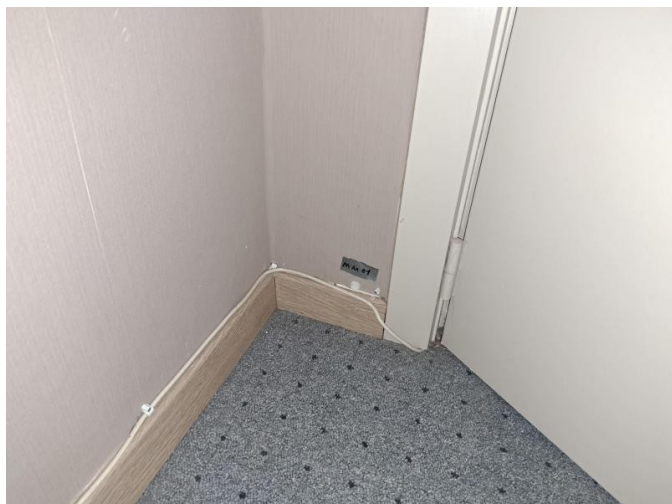
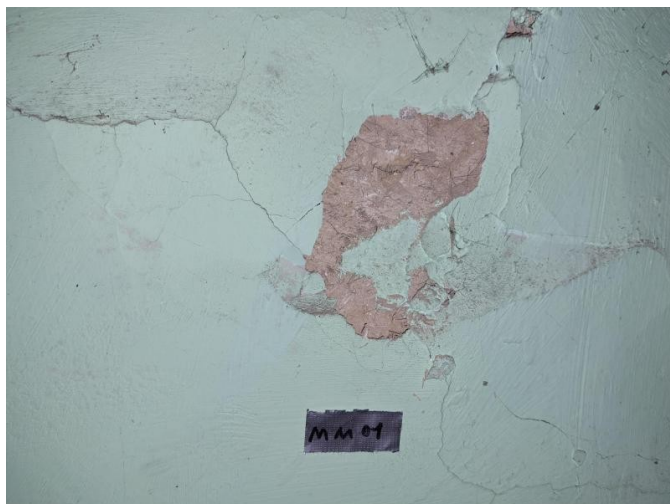
## Fiche 8: Pleister muren

Geen asbest

Overzichtsfoto

Detailfoto

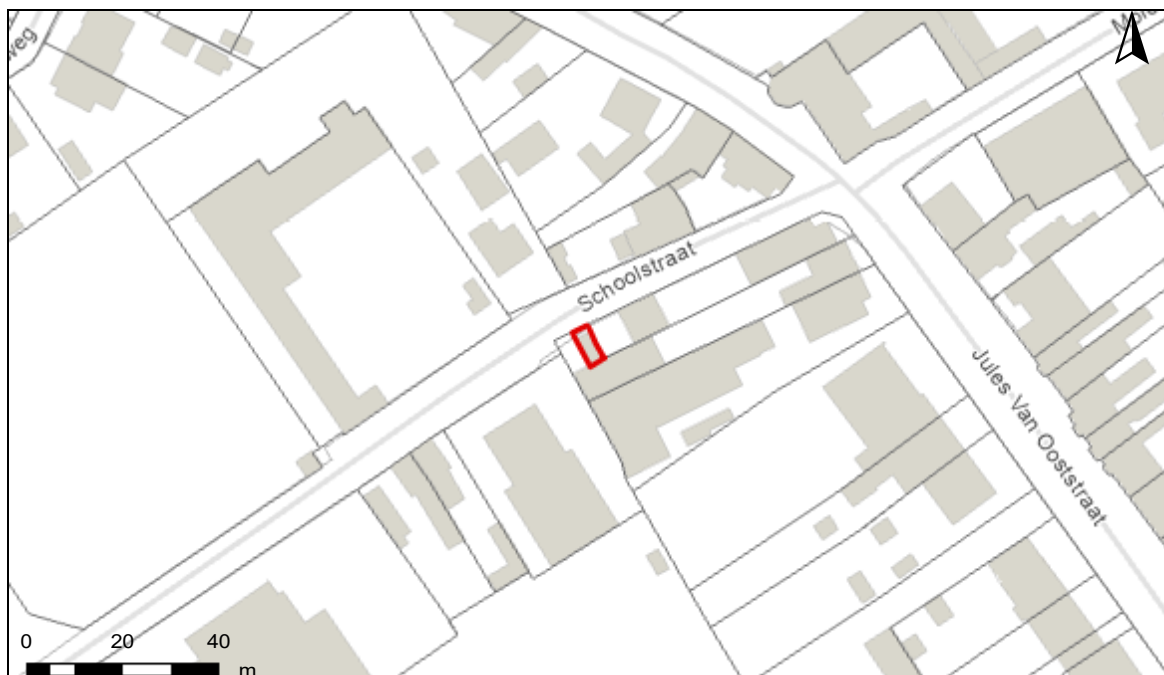
A: geen overstroming gemodelleerd B: kleine kans op overstromingen onder klimaatverandering C: kleine kans op overstromingen D: middelgrote kans op overstromingen

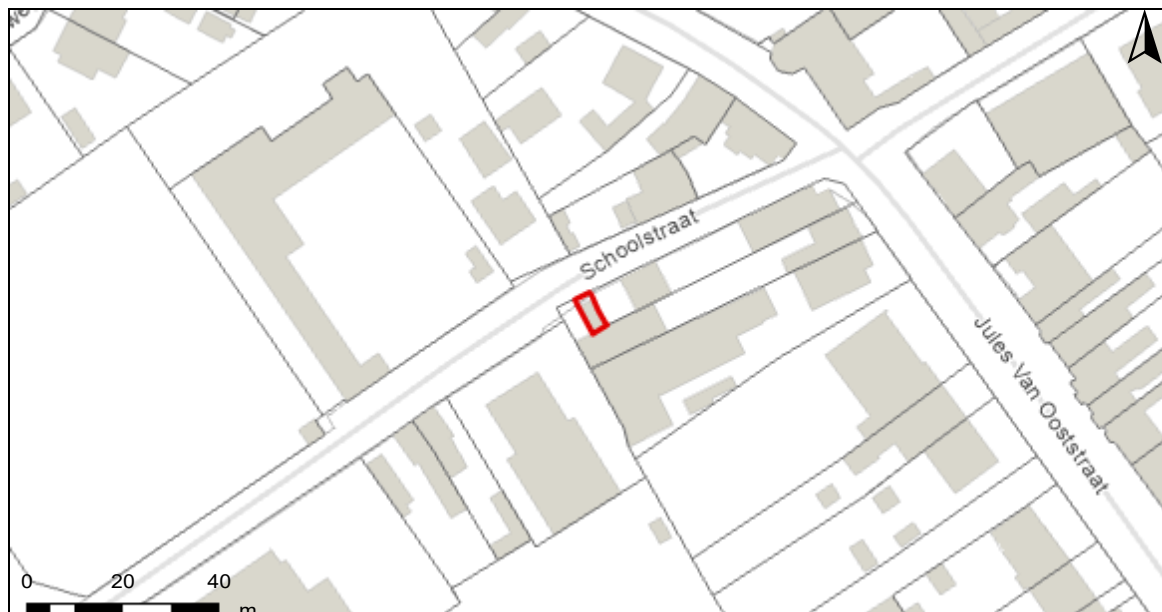
## Risicozones overstroming

Het perceel te Tielt, afdeling 6, sectie A met perceelnummer 0452/00B002 bevindt zich niet in een risicozone voor overstromingen.

- nieuwe risicozones
- bevestigde risicozones
- geen risico meer
