Keuringsverslag van een elektrische laagspanning- en zeer lage spanningsinstallatie

Straatnaam Lode de Boninghestraat
Huisnummer 5
Busnummer
Postcode 2170
Gemeente Merksem
Land België

Type : algemene delen

Controlebezoek van een niet huishoudelijke installatie volgens (KB 08/09/2019) - AREI Boek 1- 9.1.1, 6.5. en 8.3.2 en 4.2.4.4.

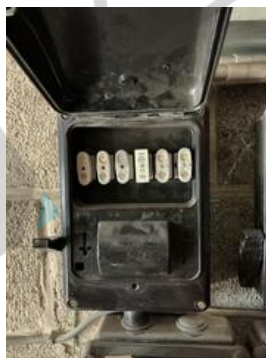
Afbeelding schakel- en verdeelbord:

I5.03 Het verdeelbord is niet makkelijk toegankelijk. (Boek 1 Onderafdeling 5.3.5.1.C.)

Penautomaten/zekeringen zitten vast. Borden openen niet mogelijk. Deze werden intern niet gecontroleerd

I5.10 De genaakbare, naakte onder spanning staande delen zijn onvoldoende afgeschermd. (Boek 1 Afdeling 5.1.4. en 4.2.2.3.)

I5.11 Niet gebruikte invoeringen van het verdeelbord zijn niet correct of onvoldoende afgedicht. (Boek 1 Afdeling 5.1.4. en 4.2.2.3.)

I7.07 De aanduiding van de nominale stroomsterkte van smeltzekeringen en/of vermogensschakelaars is niet zichtbaar of is uitgewist. (Boek 1 Onderafdeling 1.4.2.1.)

N22 De elektrische installatie is grondig na te zien en conform te maken volgens de voorschriften van het AREI boek 1.
