## Keuringsverslag van een elektrische laagspanning- en zeer lage spanningsinstallatie

### NIET CONFORM

Straatnaam Fazantenlaan  
Huisnummer 7  
Busnummer  
Postcode 3090  
Gemeente OVERIJSE  
Land België

Controlebezoek van een huishoudelijke elektrische installatie van voor 1981 volgens (KB 08/09/2019) - AREI Boek 1- hoofdstuk 8.4.3. en 4.2.4.3. en 8.2.1

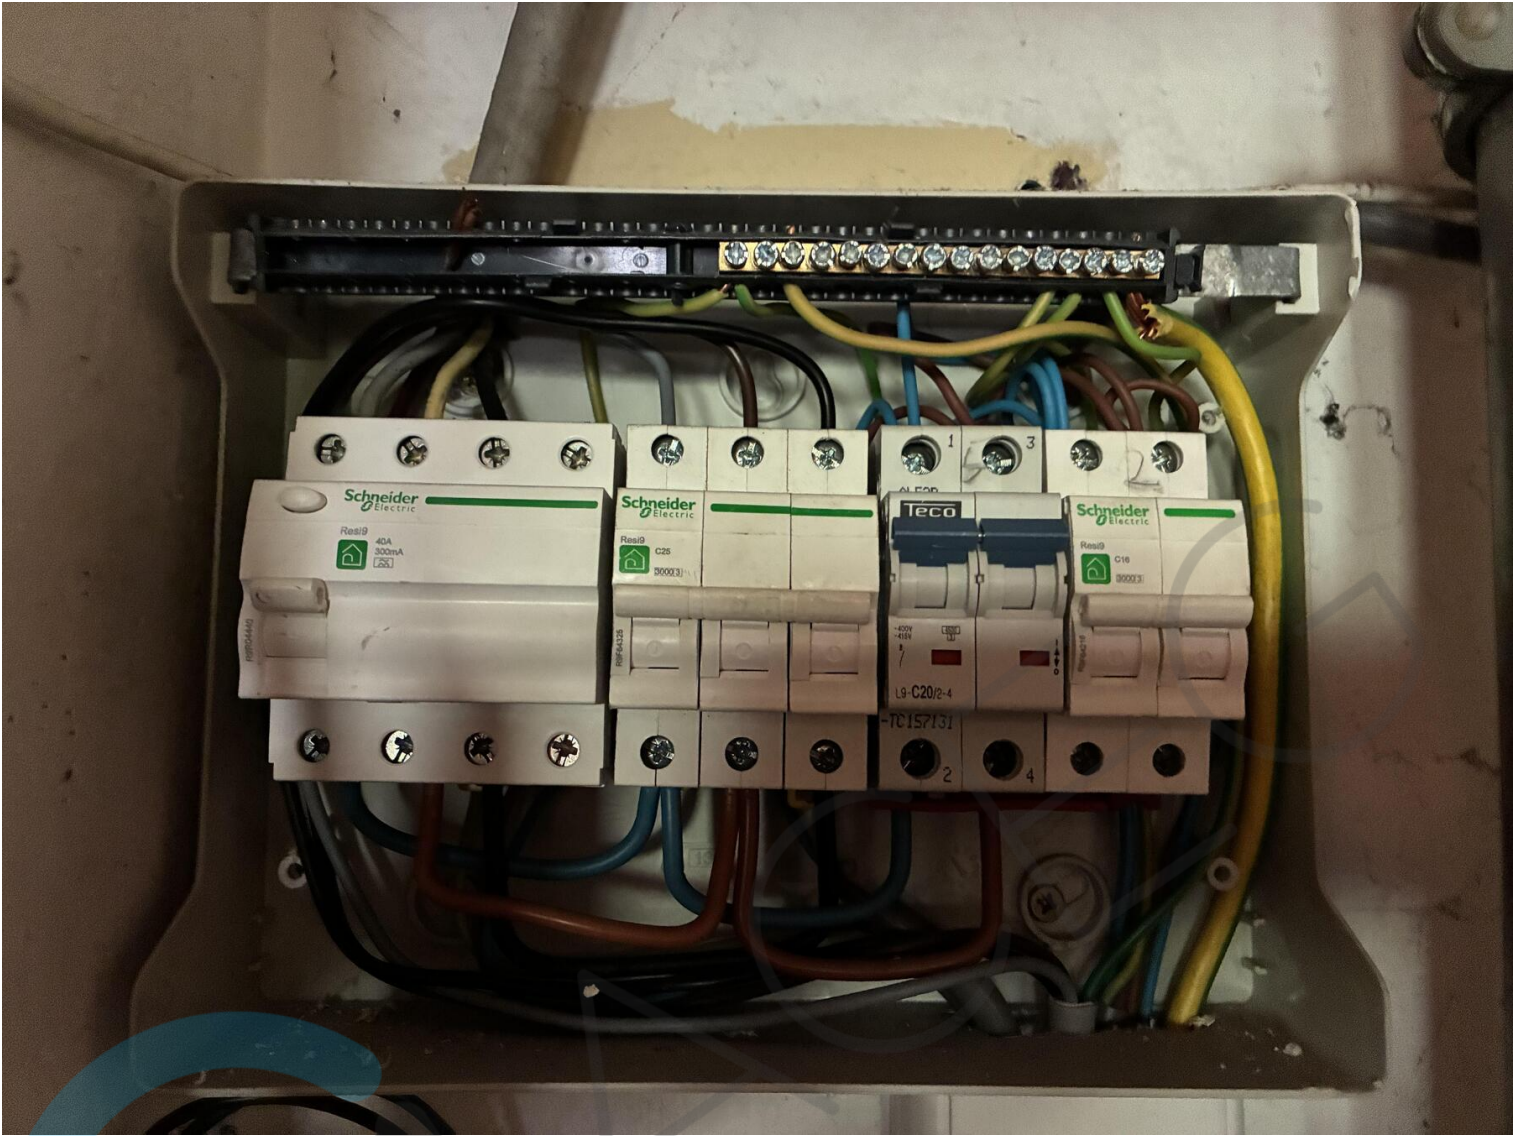
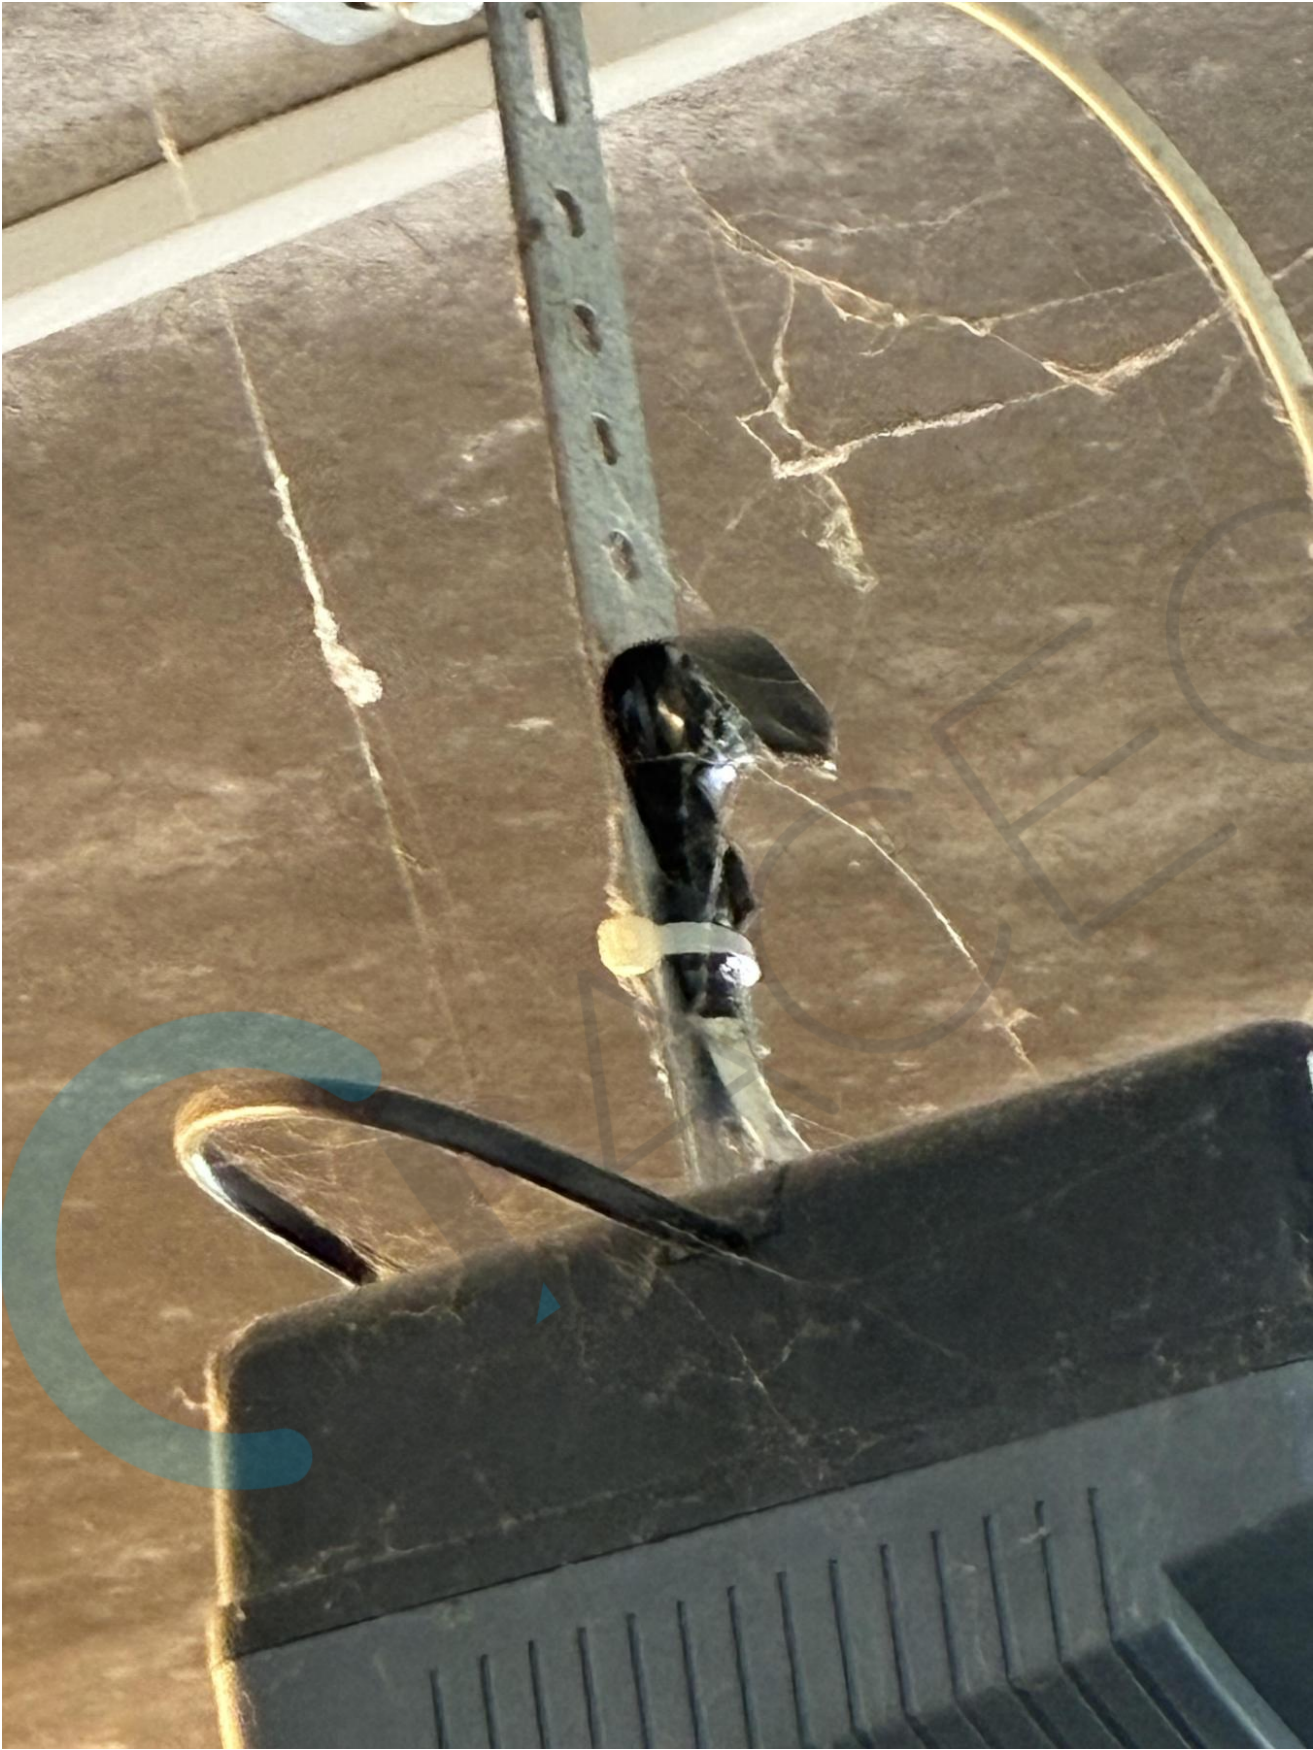
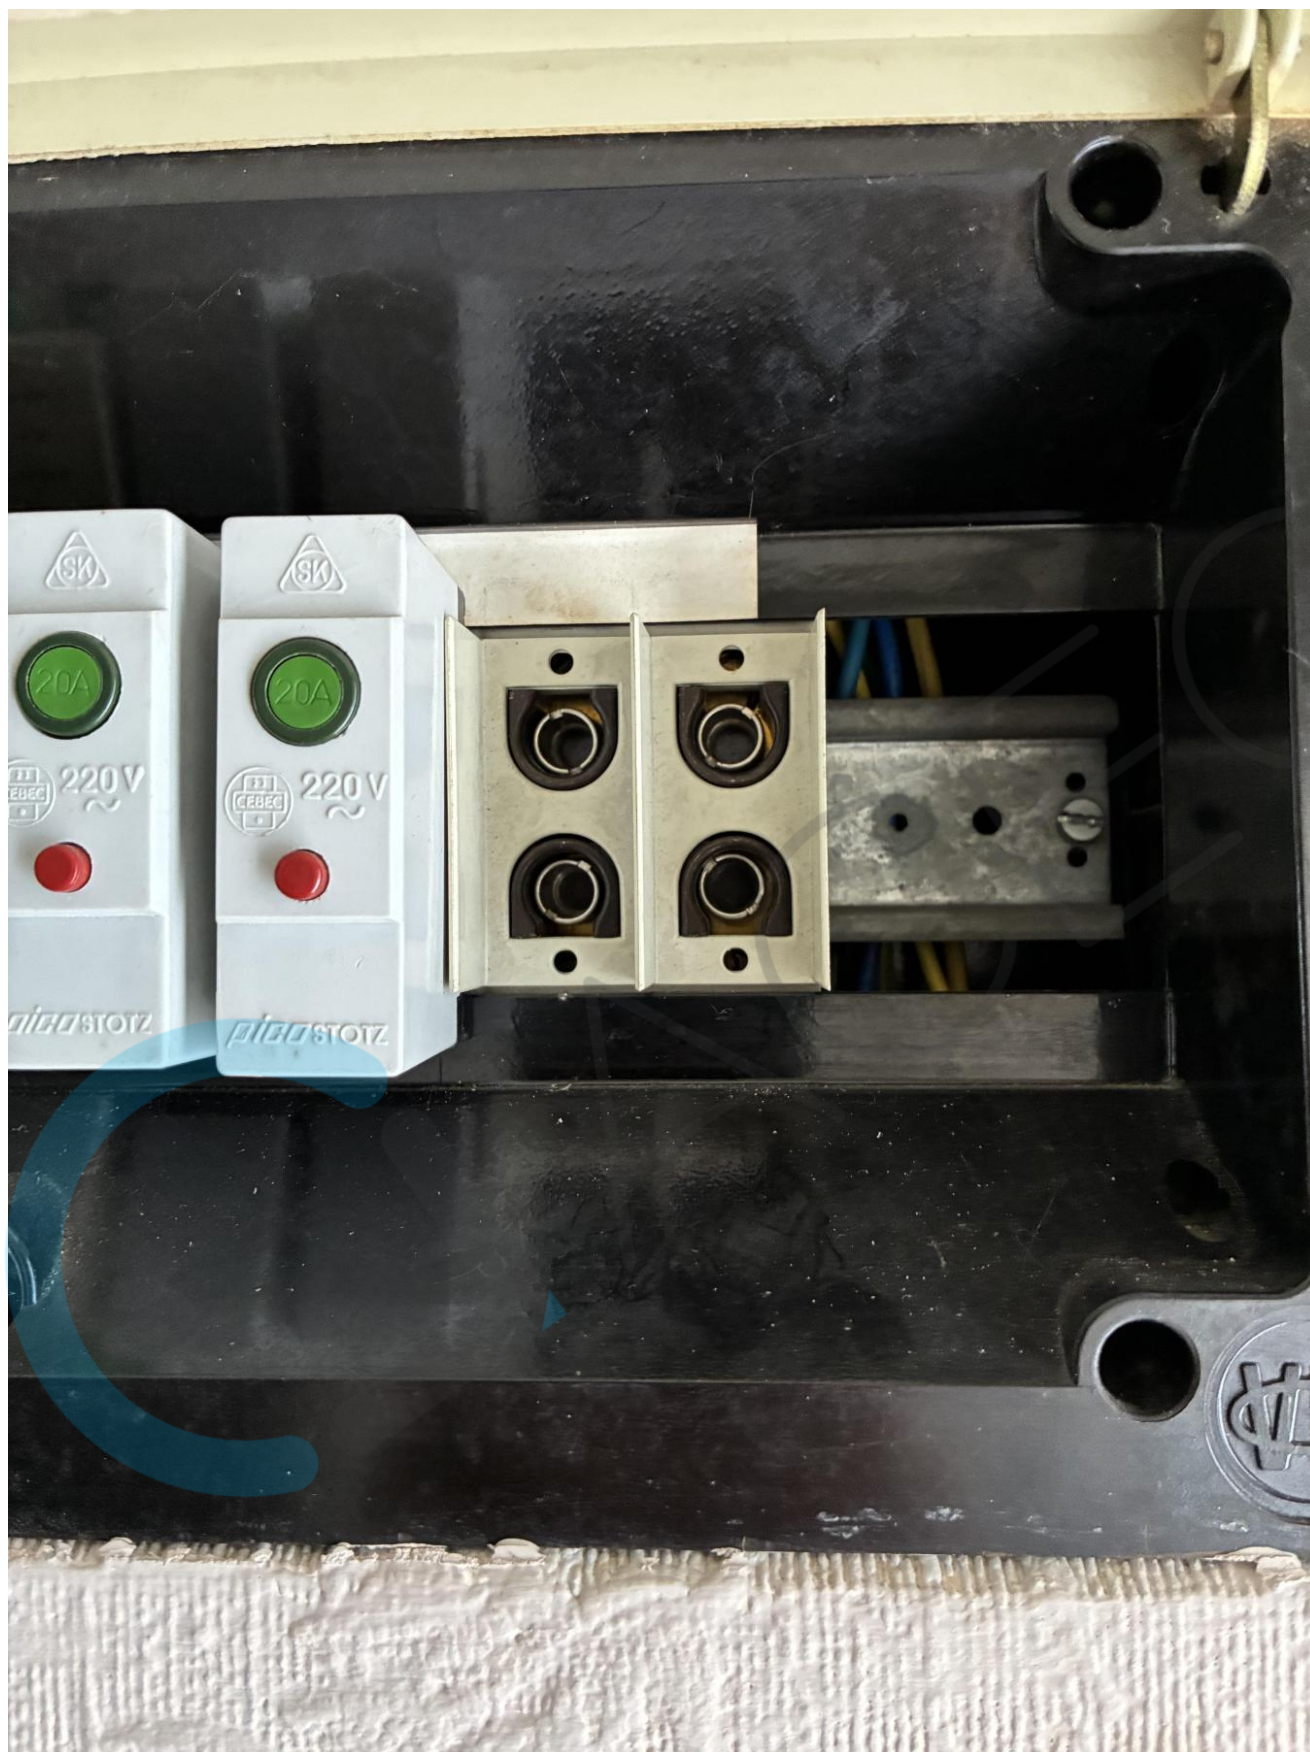
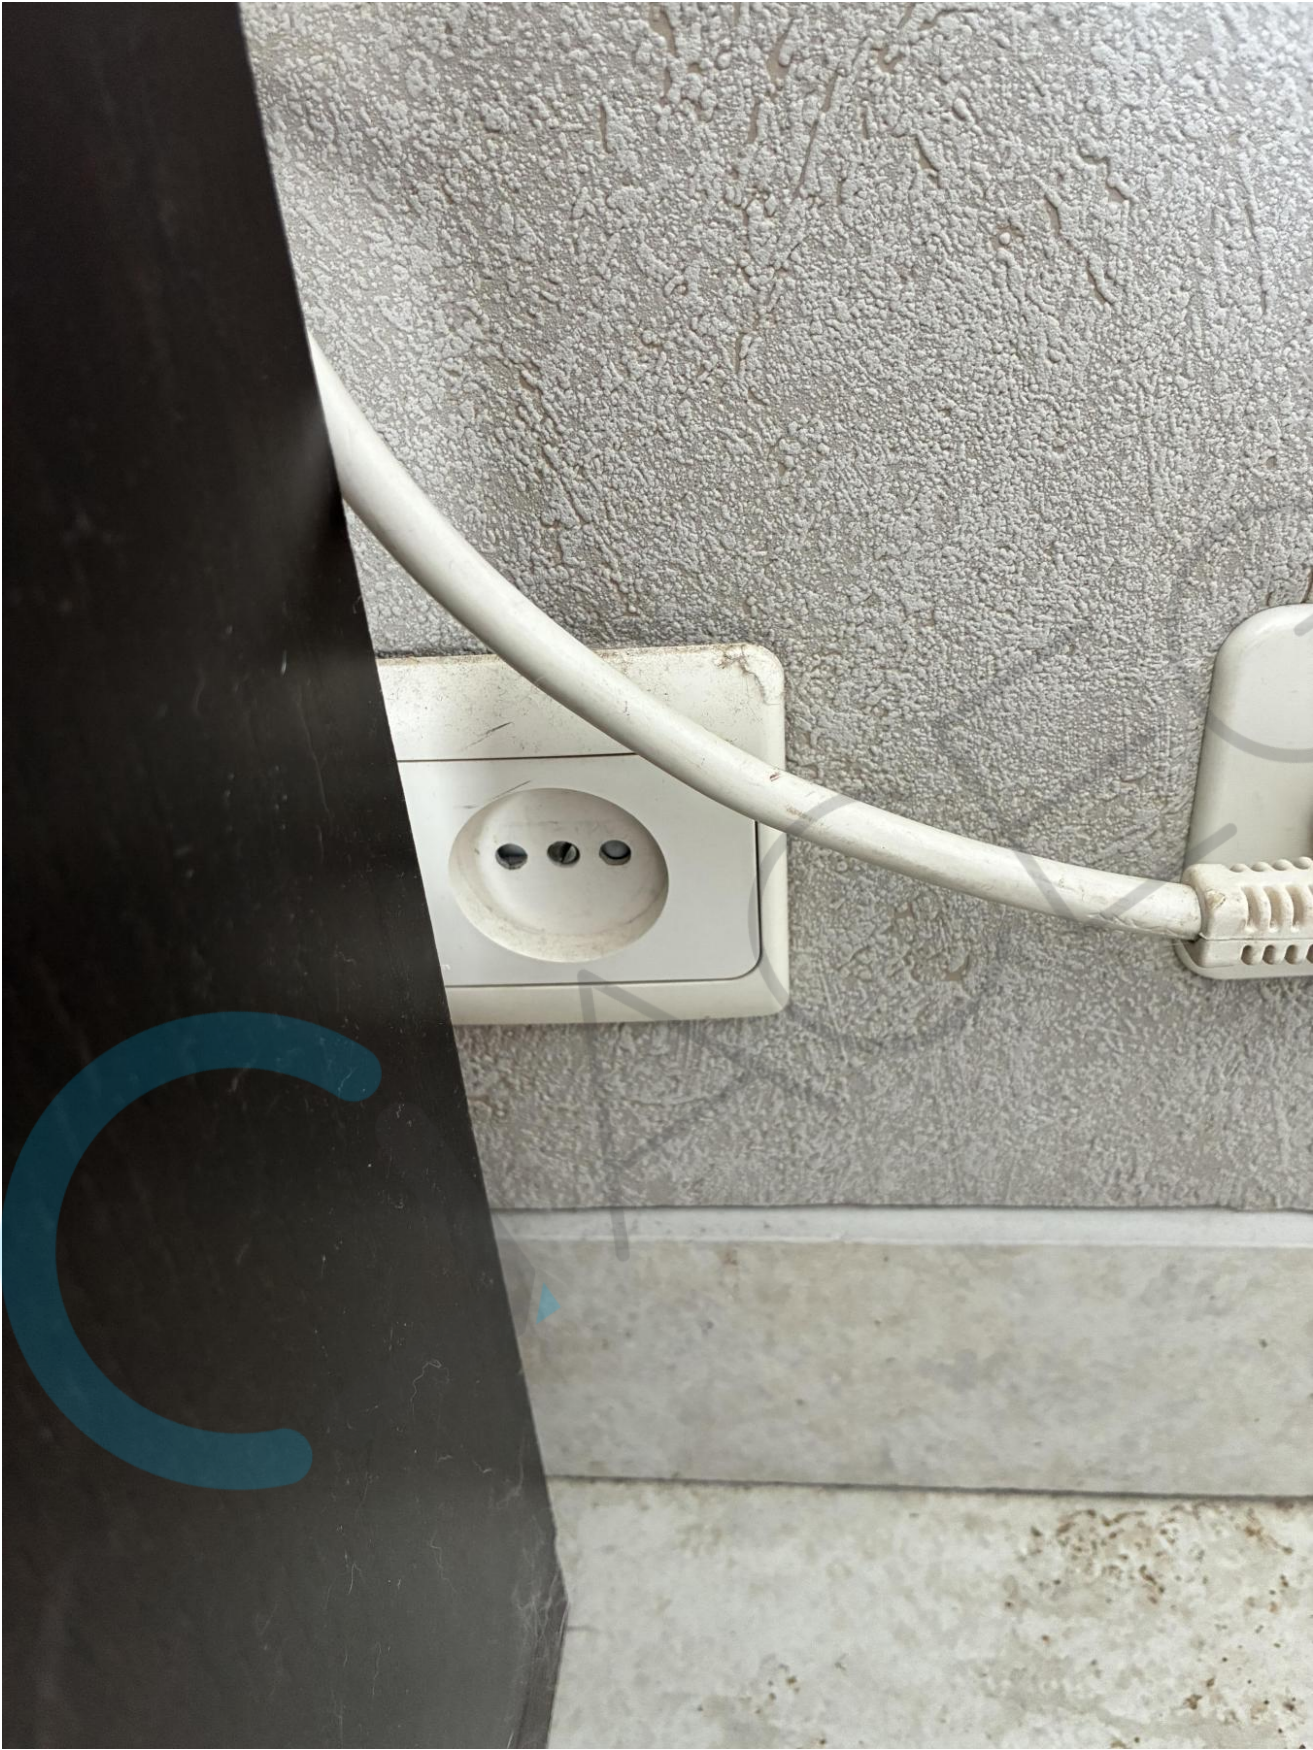
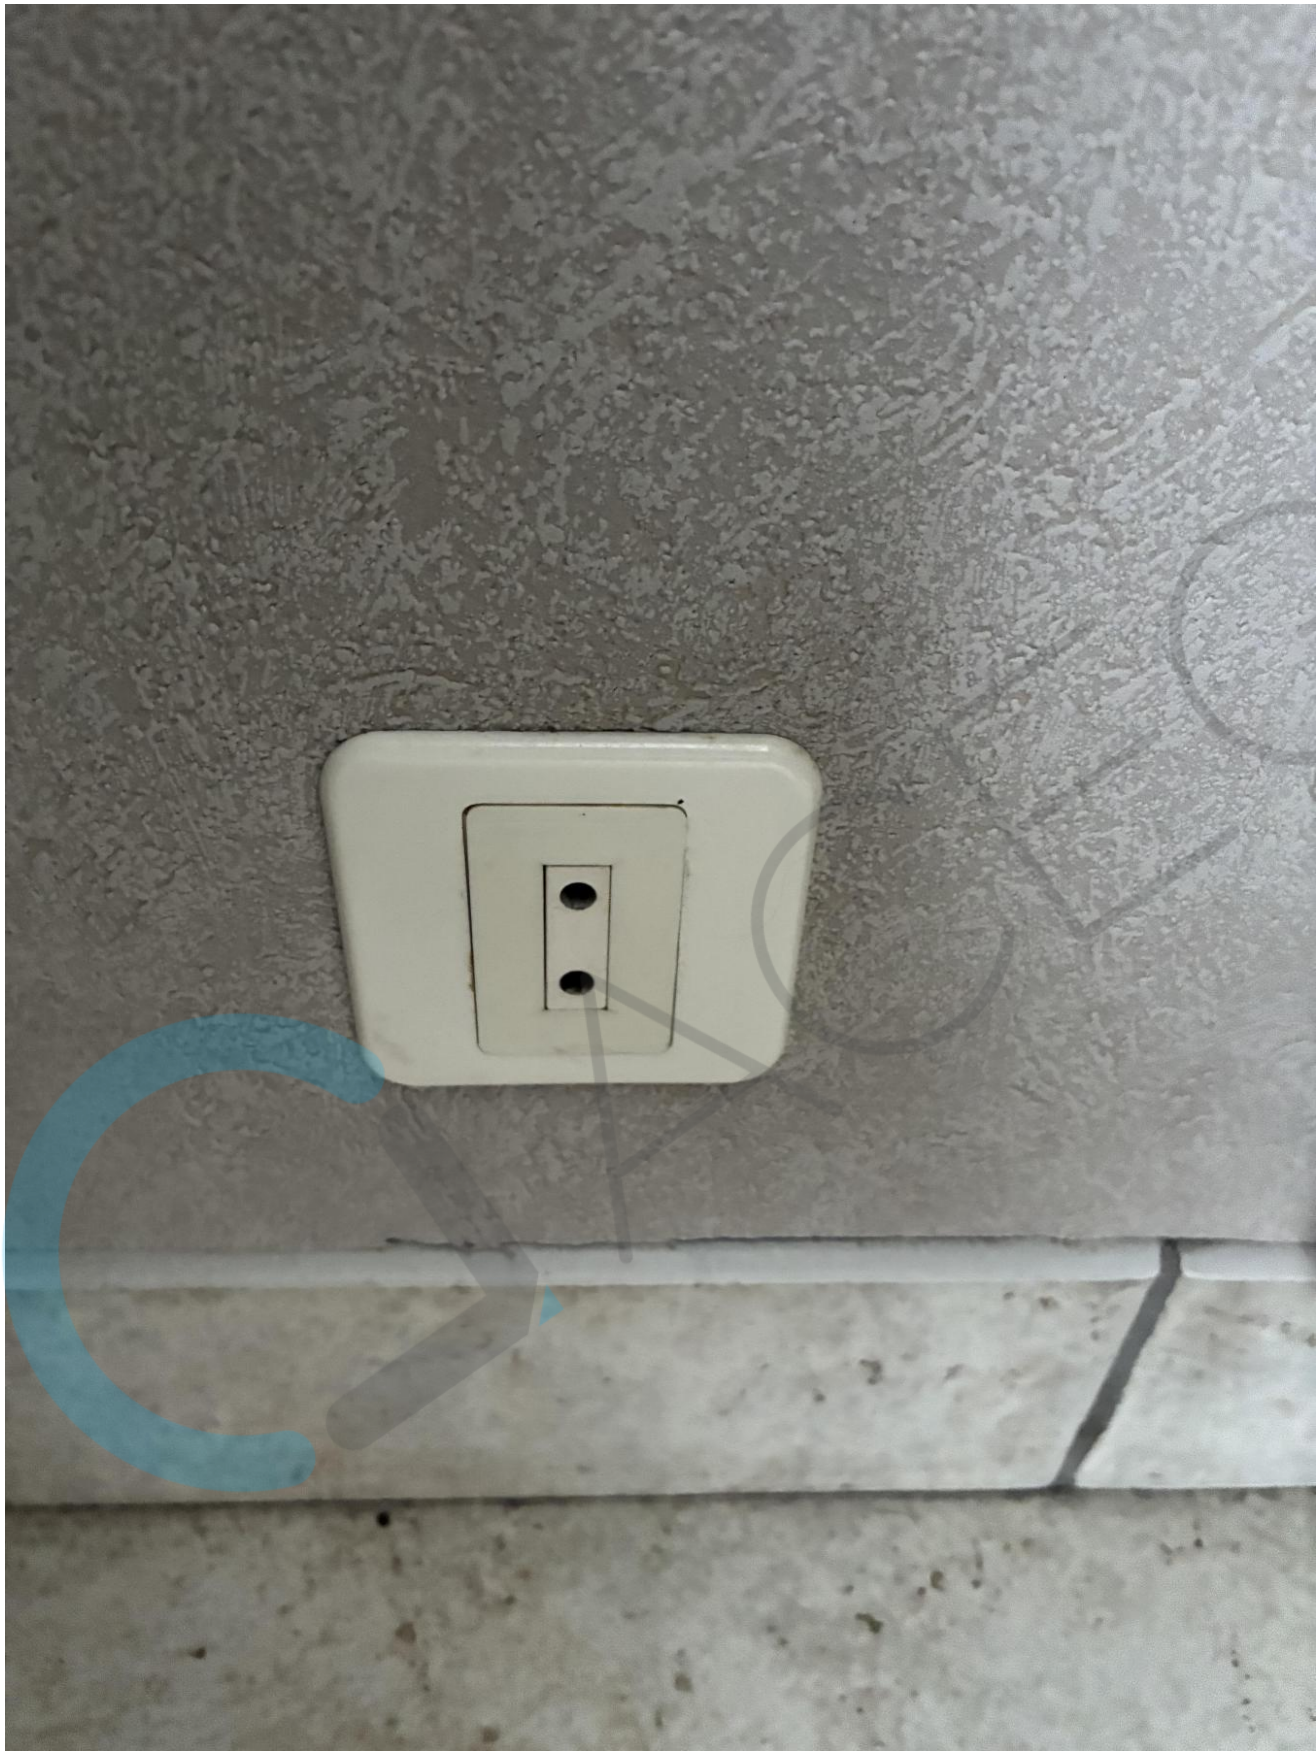
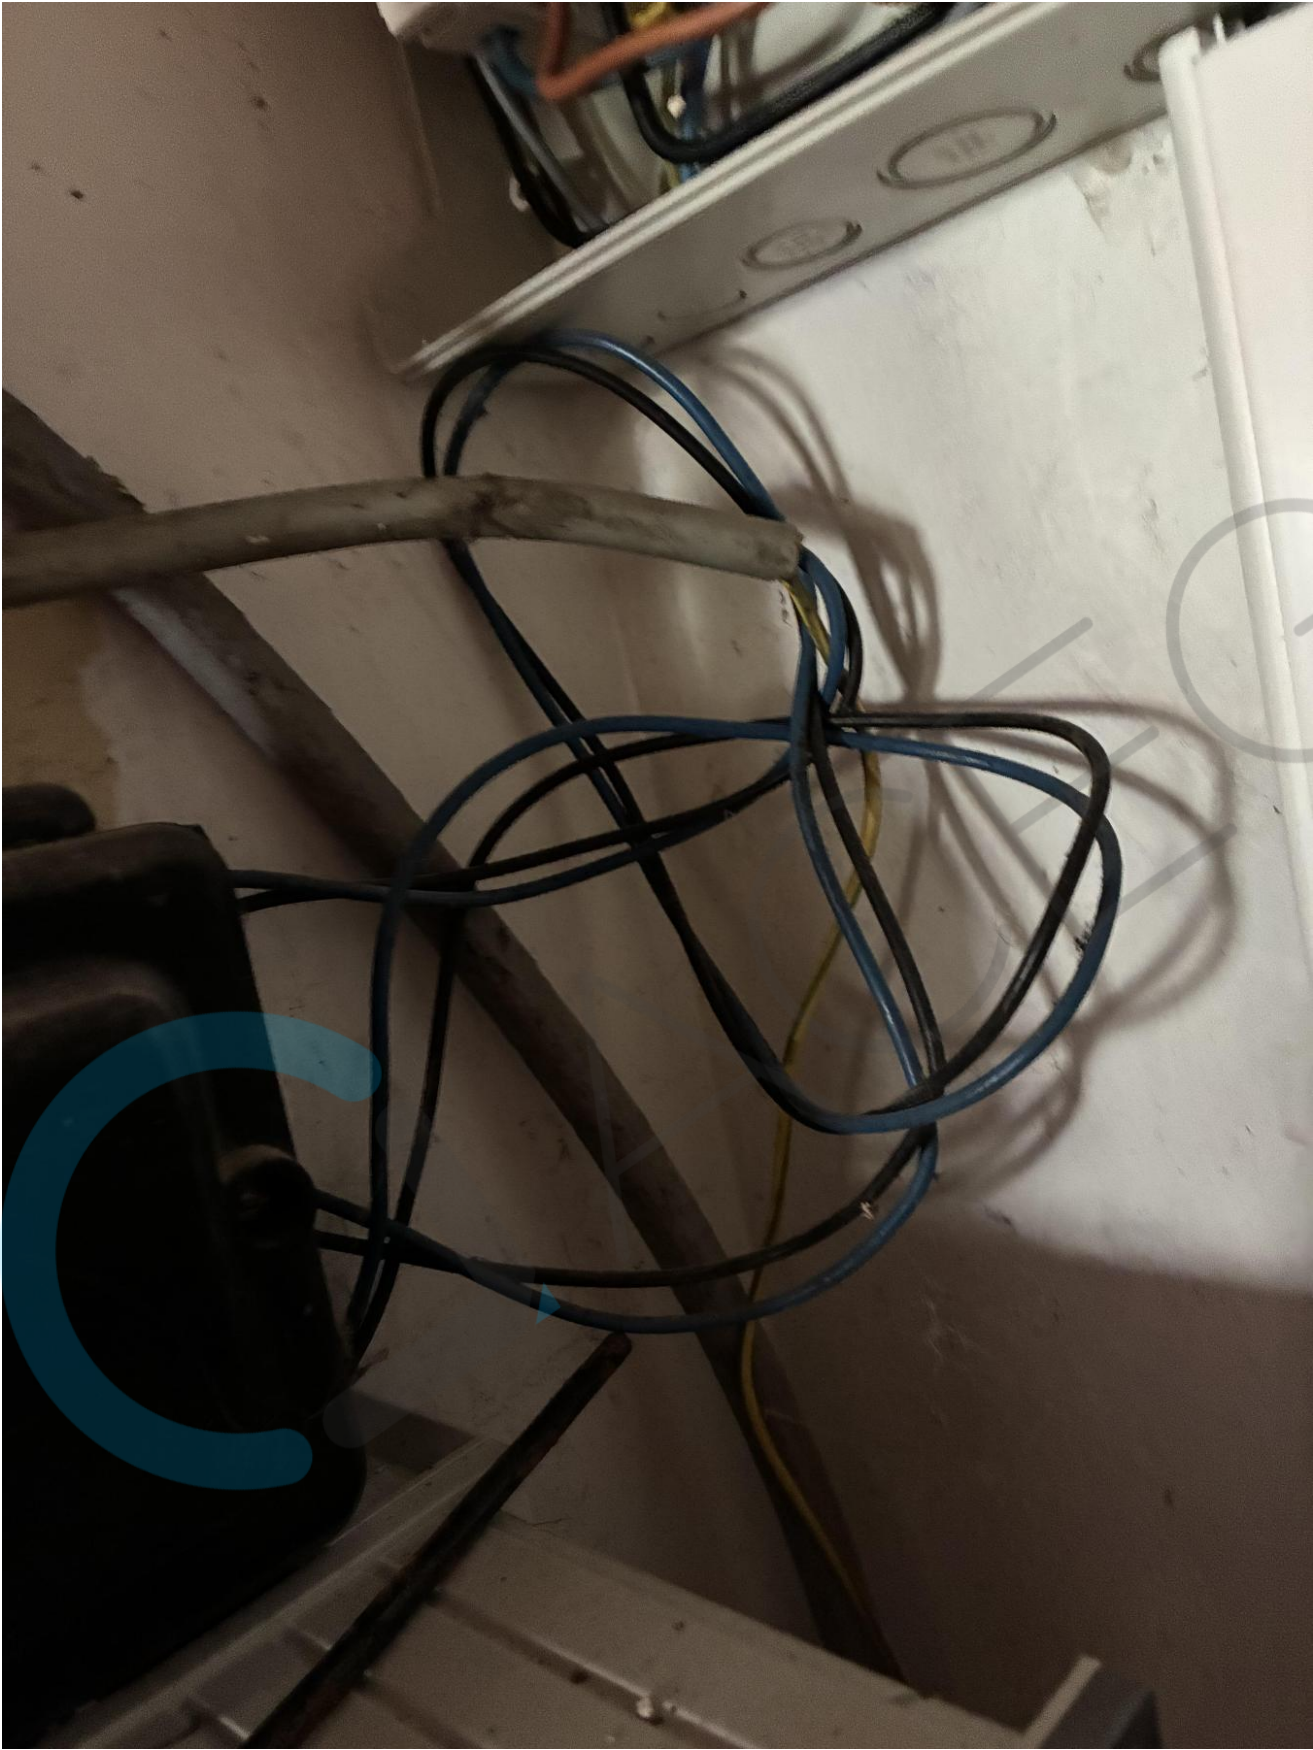
- I1.01 Eéndraadschema van de installatie is niet aanwezig. (Boek 1 Afdeling 2.12 - 2.13 en 3.1.2)
- I1.03 Situatieschema van de installatie is niet aanwezig. (Boek 1 Afdeling 2.12 - 2.13 en 3.1.2)

- I4.01 Hoofdequipotentiale verbinding(en) niet verwezenlijkt. (Boek 1 Onderafdeling 5.4.4.1. en 5.1.6.2)
- I6.04 Een differentieelstroombeschermingsinrichting met een gevoeligheid van 30mA is te plaatsen voor installaties van badkamer, wasmachine, vaatwas, droogkast en/of gelijkaardige toestellen. Deze dient ondergeschikt te zijn aan de hoofddifferentieelstroombeschermingsinrichting (Boek 1 Onderafdeling 7.1.4.3. en 4.2.4.3.)

- I6.08 Er is geen ondergeschikte differentieelstroombeschermingsinrichting met een gevoeligheid van max. 30mA geplaatst voor de volgende stroombanen: de contactdozen die niet bestemd zijn voor de voeding van de vaste of vast opgestelde toestellen en machines, de verlichting, de ruimten die een bad en/of een douche bevatten, de wasmachines, de droogkasten en de afwasmachines. (boek 1 onderafdeling 4.2.4.3.b)

- I6.09 Er is geen bescherming door een differentieelstroombeschermingsinrichting met een gevoeligheid van max. 30mA voorzien voor contacdozen zonder aardpen. (boek 1 afdeling 8.2.1 punt 6)

- I7.01 De smeltzekeringhouders of houders van kleine vermogensschakelaars met pennen met een sectie kleiner dan 10mm2 zijn niet voorzien van kalibreerelementen. (Boek 1 Onderafdeling 5.3.5.5.A.)

- I8.02 Stroomkringen voor contactdozen dienen minimaal uitgevoerd te worden met een draadsectie van 2,5mm2. (Boek 1 Onderafdeling 5.2.1.2.)
- I8.06 Wanneer een geleider met blauwe isolatie aanwezig is, moet die voor de nulgeleider gereserveerd worden indien deze aanwezig is in de betrokken stroomkring. (Boek 1 Onderafdeling 5.1.6.2.)

- I9.02 Loshangende schakelaars, contactdozen en/of aftakdozen dienen degelijk bevestigd te worden. (Boek 1 Afdeling 1.4.1. & 1.4.2)
- I9.04 De verbindingen dienen verwezenlijkt te worden in borden, verbindings- of aftakdozen, aan de klemmen van schakelaars, contactdozen of verlichtingsarmaturen. (Boek 1 Onderafdeling 5.2.6.1.)

- I9.06 Niet alle contactdozen op LS zijn voorzien van een aardingscontact conform NBN C 61-112-1:2017. (Boek 1 Onderafdeling 1.4.2.3. en 5.3.5.2.)
- I9.07 Niet alle contactdozen op LS zijn kinderveilig conform NBN C 61-112-1:2017. (Boek 1 Onderafdeling 1.4.2.3. en 5.3.5.2.)

- I9.13 Elektrisch materieel zonder bodem mag niet rechtstreeks op brandbaar materiaal geplaatst worden. (Boek 1 Onderafdeling 5.1.1.2.)

Inbreuken zie foto's plus geen 30 milli gezet

- ☒
- De elektrische installatie voldoet niet aan de voorschriften van het KB 08/09/2019 - AREI Boek 1.** Een aanvullend bezoek moet door hetzelfde organisme worden uitgevoerd vóór 6/7/2027. De werken, nodig om de tijdens het controlebezoek vastgestelde inbreuken te doen verdwijnen, moeten zonder vertraging worden uitgevoerd en alle gepaste maatregelen worden genomen opdat, indien de installatie in dienst blijft, deze inbreuken geen gevaar vormen voor de personen of goederen.
